## **TÖTUNG EINES JUGEND- LICHEN FAHRGASTES**

**am 7. November 2008**

**ÖBB-Strecke 10103  
Haltestelle Kuchl**

**BMVIT-795.115-II/BAV/UUB/SCH/2008**

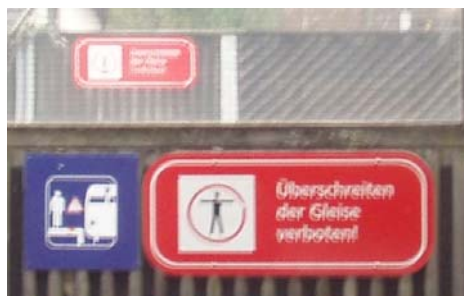
**Abbildung 1 Angebrachte Verbotsschilder und Aufschriften**

Beim Zugang zur Hst und auf jedem Bahnsteig ist an der Lärmschutzwand drei mal ein Verbotsschild mit der zusätzlichen Aufschrift „Überschreiten der Gleise verboten“ angebracht.

Zusätzlich sind Verbotsschilder an den Enden des Bahnsteiges 1 und am in Fahrtrichtung 2 befindlichen Ende des Bahnsteiges 2 angebracht.

Am Ende des Bahnsteiges 2, in Fahrtrichtung 1 fehlt das Verbotsschild. Das Fehlen dieses Verbotsschildes ist nicht unfallkausal.

7.3	Überprüfung ob die Anbringung von Verbotsschildern und der Aufschrift „Überschreiten der Gleise bei Lebensgefahr verboten!“ zwischen den Gleisen unter Berücksichtigung des Gleismittenabstandes möglich ist.	<b>IM</b>

7.4	Überprüfung ob die angebrachten Verbotsschilder der Kennzeichnungsverordnung BGBl. II, Nr. 101, Anhang 1, Verbotsschilder „Zutritt für Unbefugte verboten“ entsprechen.	<b>IM</b>

7.5	Anbringung des fehlenden Verbotsschilder am Ende des Bahnsteigs 2 in Fahrtrichtung 1.	<b>IM</b>
7.6	Österreichweite stichprobenartige Kontrollen in Zusammenarbeit mit der Exekutive, insbesondere an Schulstandorten.	<b>IM</b>

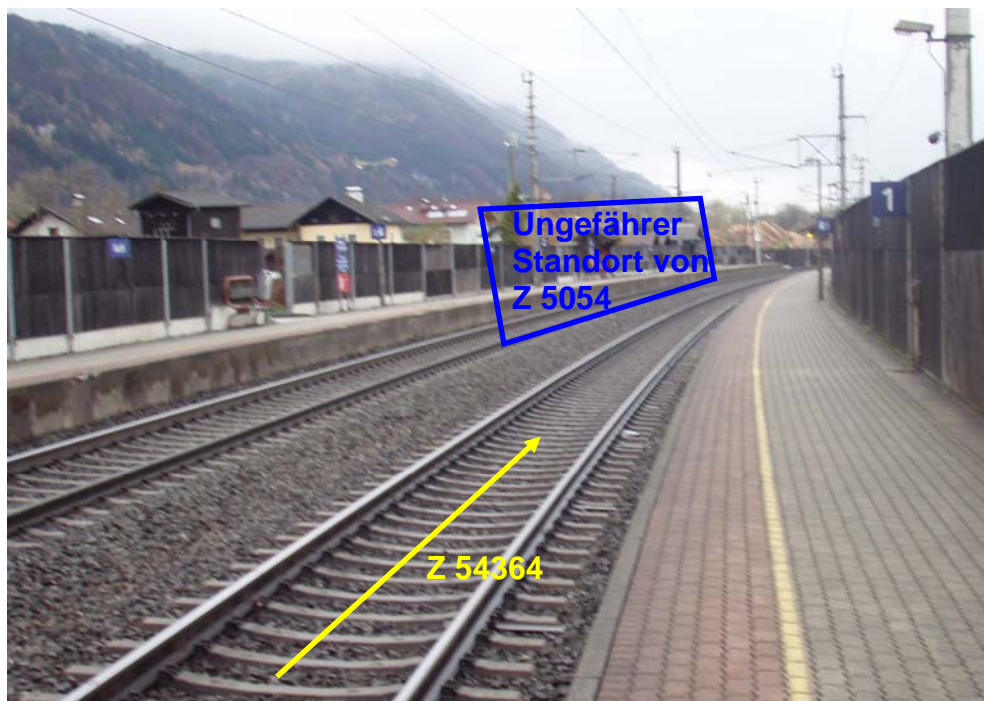
**Abbildung 2 Hst Kuchl Blick Gl 1 in Fahrtrichtung 2 (Z 54364)**

Für Fahrten in Fahrtrichtung 2 (Z 54364), auf Gl 1 (Regelgleis) liegt die Hst in einem Rechtsbogen.

Zum Zeitpunkt der Durchfahrt von Z 54364 in Fahrtrichtung 2 auf Gl 1 stand Z 5054 auf Gl 2 im Bahnsteigbereich (fahrplanmäßiger Aufenthalt).

Nach Einfahrt und Stillstand von Z 5054 auf GI 2 (in Fahrtrichtung 1) traten vier Personen (Schüler) hinter Z 5054, trotz Fußgängerunterführung, unerlaubt in den Gleisbereich um den Bahnsteig zu wechseln bzw. die Hst in Richtung Ortszentrum Kuchl zu verlassen

<b>Punkt</b>	<b>Sicherheitsempfehlung</b>	
7.1	Überprüfung, ob im Zusammenhang mit dem Gleismittenabstand, die Anbringung eines Zaunes zwischen den Gleisen ein Überschreiten der Gleise verhindert.	<b>Eisenbahn-sicherheits-behörde</b>

7.2	Überprüfung, ob bei Aus- und Neubaustrecken durch bauliche Maßnahmen wie z.B. Mittelbahnsteige (ohne schienegleiche Zugänge) in Verbindung mit Lärmschutzwänden oder andere Abgrenzungen jeweils rechts und links der Bahn ein Betreten der Gleisanlagen verhindert.	<b>Eisenbahn-sicherheits-behörde</b>

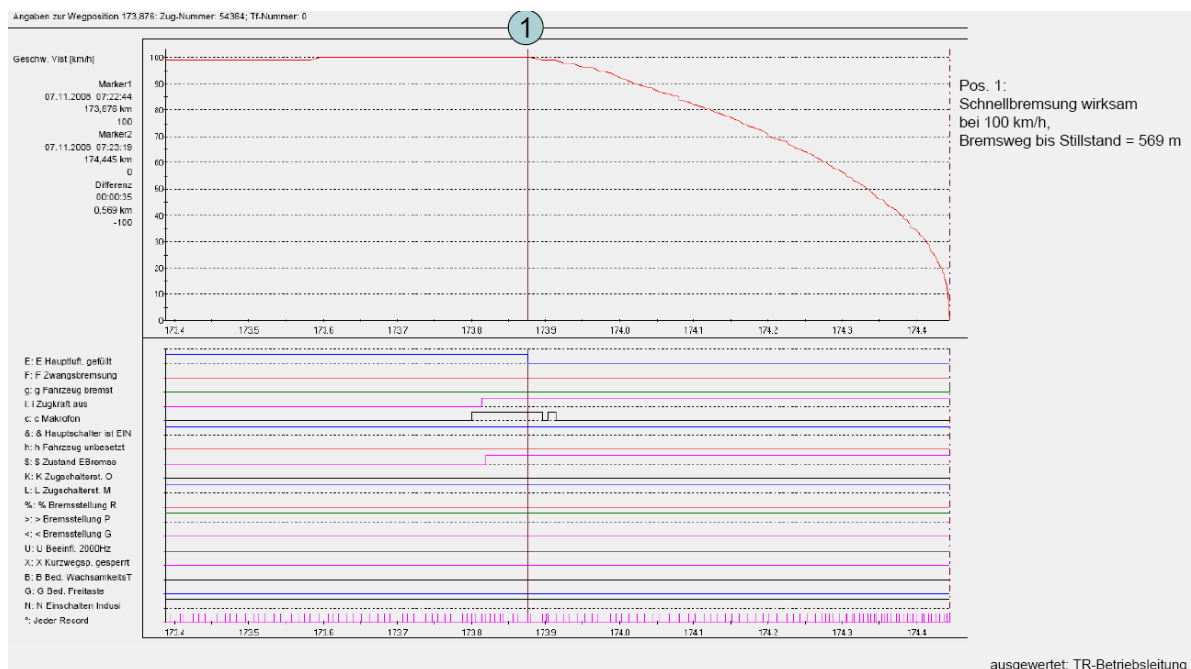
Abbildung 3 Auswertung der Registriereinrichtung des Tzf von Z 54364

Die Auswertung der Registriereinrichtung des Tzf von Z 54364 ergibt einen Bremsweg von 630 m ab dem Zeitpunkt der Einleitung der Schnellbremsung durch den Tzf.

Die Berechnung des Bremsweges für Z 54364 mit der „Mindener Formel“ ergibt auf Grund der vorgegebenen Parameter einen Bremsweg von 656 m.

Beim Vergleich zeigt sich, dass der tatsächliche Bremsweg gemäß Registriereinrichtung des Tzf von Z 54364 kürzer ist als der rechnerisch ermittelte Bremsweg.

Durch den Tzf von Z 54364 hat dieser Unfall nicht verhindert werden können.
