Untersuchungsbericht

Bundesanstalt für Verkehr
Sicherheitsuntersuchungsstelle des Bundes
GZ: 795.377-IV/BAV/UUB/SCH/2017

**Zusammenprall Z 4472 mit PKW
auf EK km 85,111 zwischen
Bf Liezen und Hst Wörschach-Schwefelbad
am 08. Jänner 2017**

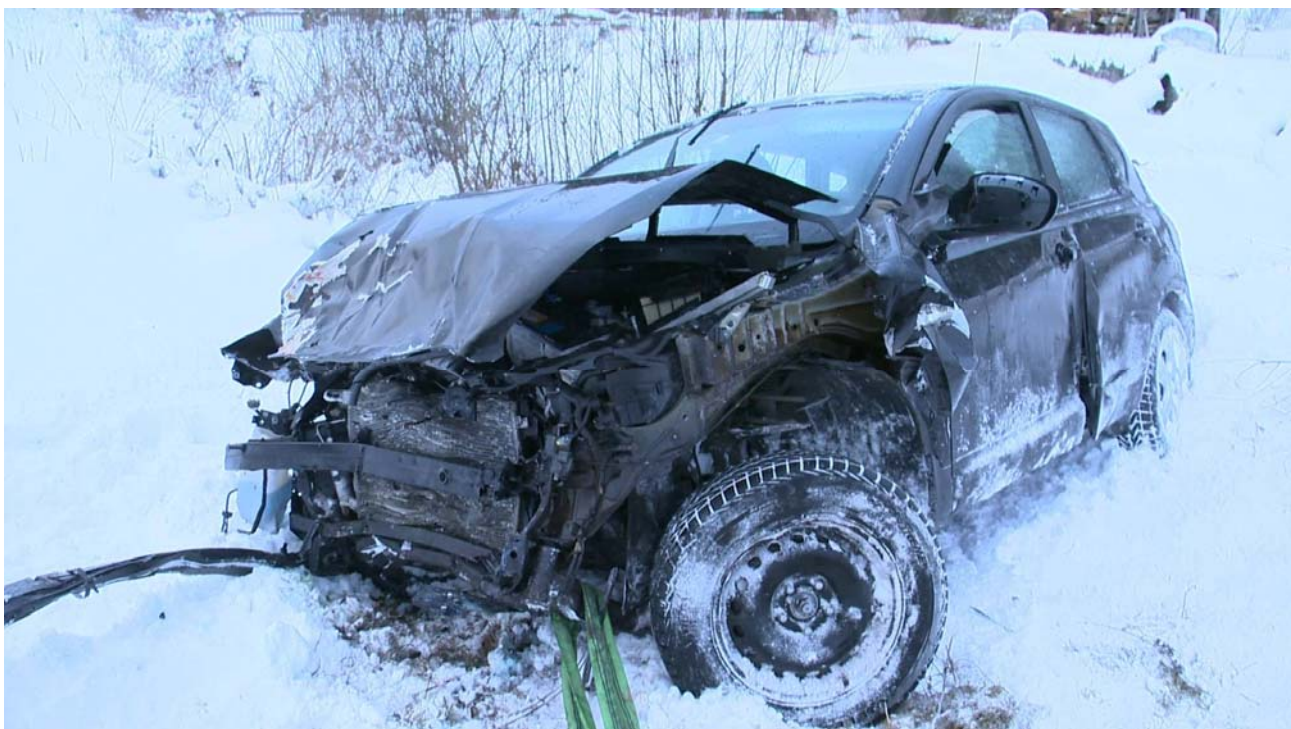
Abbildung 9: Schadensausmaß PKW (Quelle PI Stainach)

Am PKW entstand Totalschaden, der Triebzug wurde frontseitig beschädigt.
