Zwischenbericht

Unfall mit dem Hubschrauber der Type Eurocopter EC135 T2+,
am 23.05.2019, um ca. 10:00 Uhr UTC im Gebirge,
A-6580, St. Anton am Arlberg, Tirol
GZ.: 2021-0.354.825

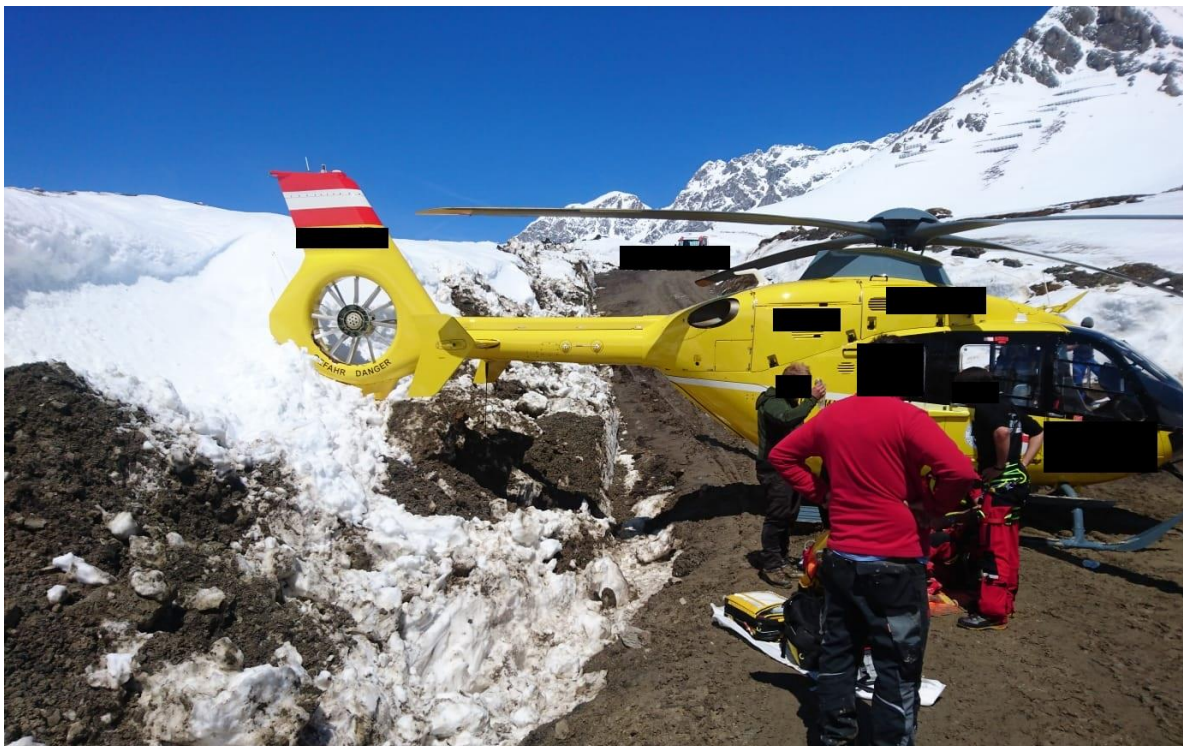
Durch die Drehbewegung streifte der Hubschrauber mit dem ummantelten Heckrotor eine Böschung und kam in weiterer Folge nach erneuter Kollision mit einer Schneewand zum Stillstand.

Durch die Drehung des Hubschraubers um die Hochachse (ca. 270°) entstand ein Schaden am Fenestron, sowie dessen Gehäuse (Tail Bumper und Fenestron Structure).

Abbildung 1 Endlage und Schaden am Luftfahrzeug

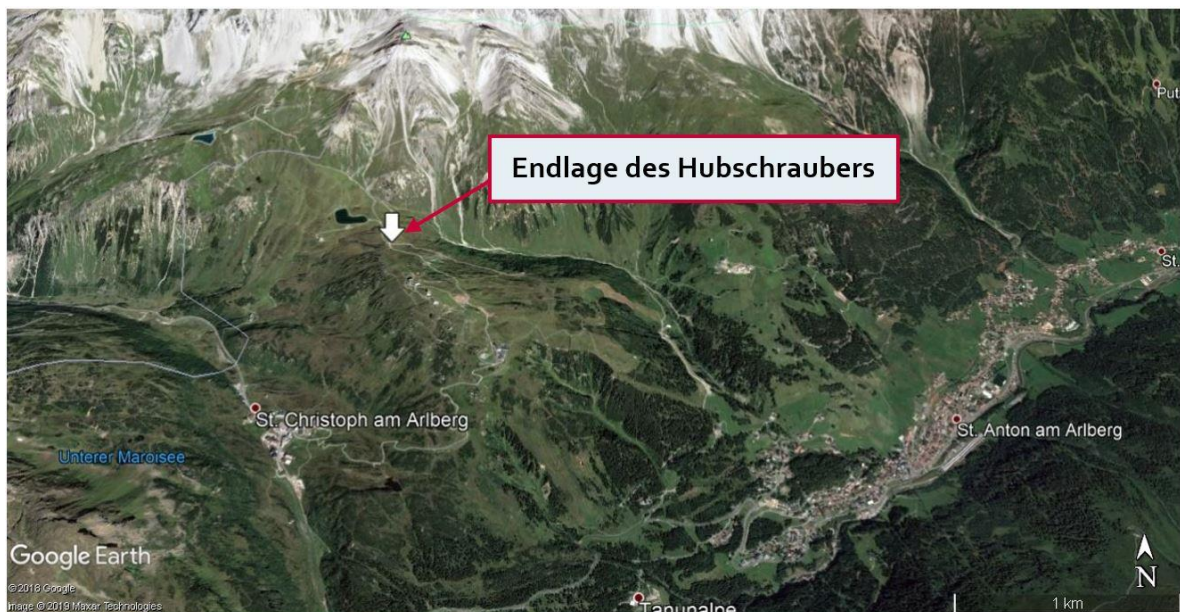
Die Unfallstelle befand sich im Alpenen Gelände im Kreuzungsbereich mehrerer Forstwege im Bereich Galzig, Arlensattel, der Gemeinde St. Anton am Arlberg.

Abbildung 2 Position der Endlage des Hubschraubers
