# Abschlussbericht

Unfall mit dem Hubschrauber der Type Robinson R44,  
am 31.12.2019, um ca. 13:05 Uhr UTC in der Nähe des Flugplatzes Punitz -  
Güssing LOGG ,  
Gemeinde Tobaj, A-7544 Punitz, Bezirk Güssing, Burgenland

GZ: 2024-0.747.804

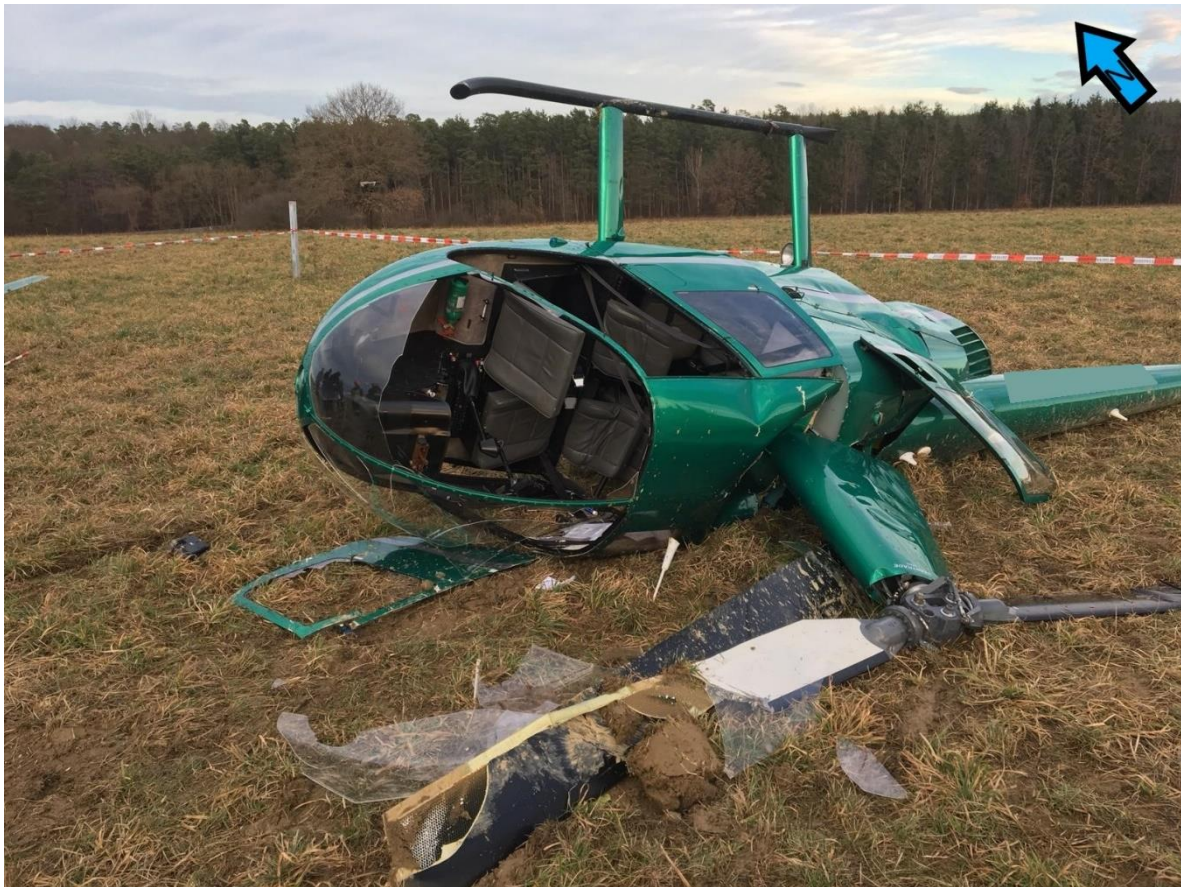
Abbildung 1 Luftfahrzeug in Endlage

Das Luftfahrzeug befand sich in der Endlage auf der linken Rumpfseite liegend mit einer Ausrichtung von ca. 280°. Der Heckausleger war ca. 10 cm hinter dem sechsten Spant (gesehen vom Anschlusspant Nr.1 in Richtung Heckrotor) von der Luftfahrzeugkanzel getrennt und befand sich ca. 15 Meter vor dem Hauptwrack in Anflugrichtung gesehen. Die Verteilung der restlichen Wrackteile beschränkte sich auf einen Radius von ca. 10 m um das Luftfahrzeughauptwrack.

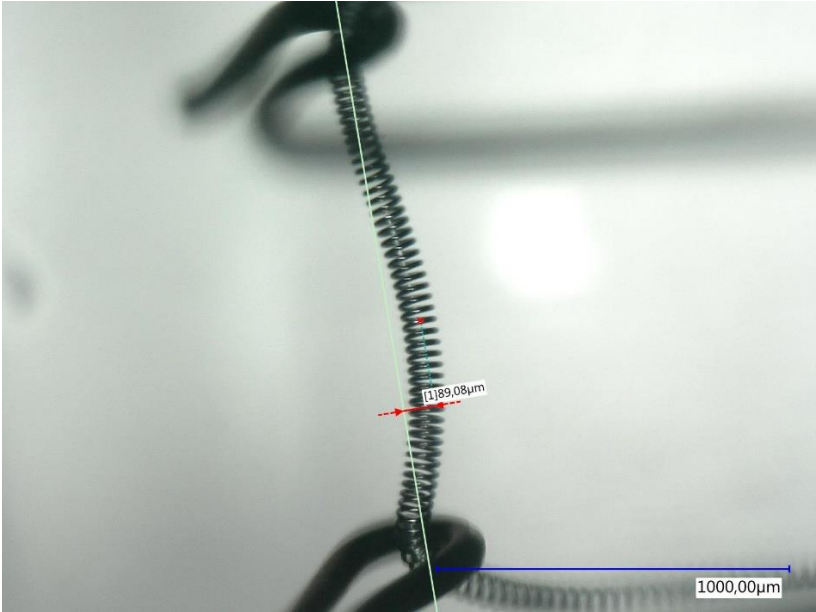
Es wurden alle im Instrumententräger verbauten Kontroll- und Warnleuchten einer mikroskopischen Untersuchung unterzogen. Die Lampenummantelungen der CLUTCH, MR TEMP, MR CHIP, TR CHIP, LOW FUEL und der LOW RPM, STARTER ON, BRAKE, ALT und GOV OFF Warnleuchten zeigten äußerlich keine Beschädigungen. Die Lampenkörper wurden, wo dies notwendig war, von den Ummantelungen separiert. Teilweise wurde, um Reflexionen bei der mikroskopischen Untersuchung zu vermeiden, der Glaskörper, welcher den Glühfaden umgibt, entfernt. Bei dem Glühfaden wurde der „Wendelabstand“ und die „Durchbiegung“ vermessen, um eine „Glühfadendehnung“ festzustellen.

Abbildung 4 Glühfaden der Low RPM Lampe

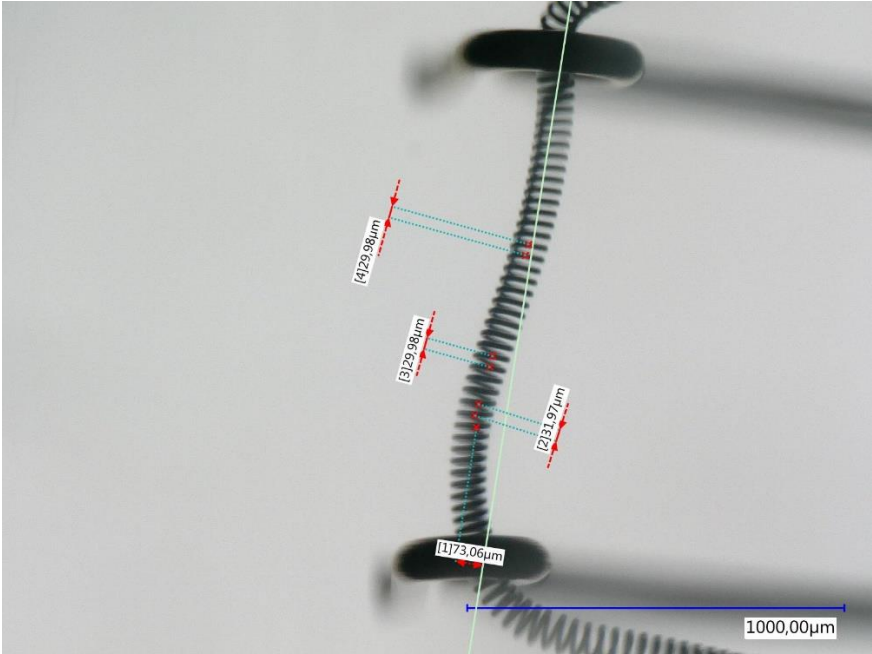
Abbildung 5 Glühfaden der Brake Lampe

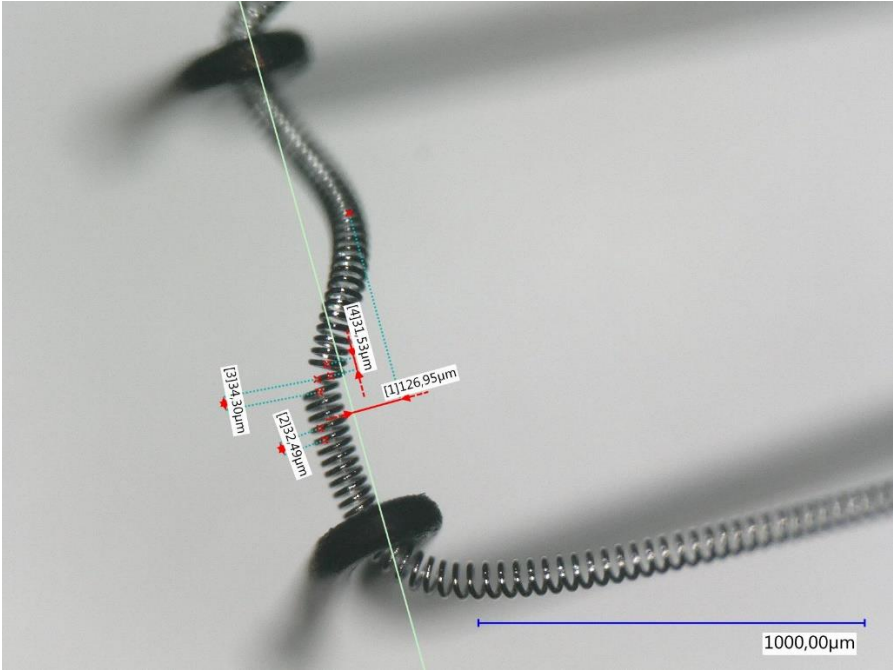
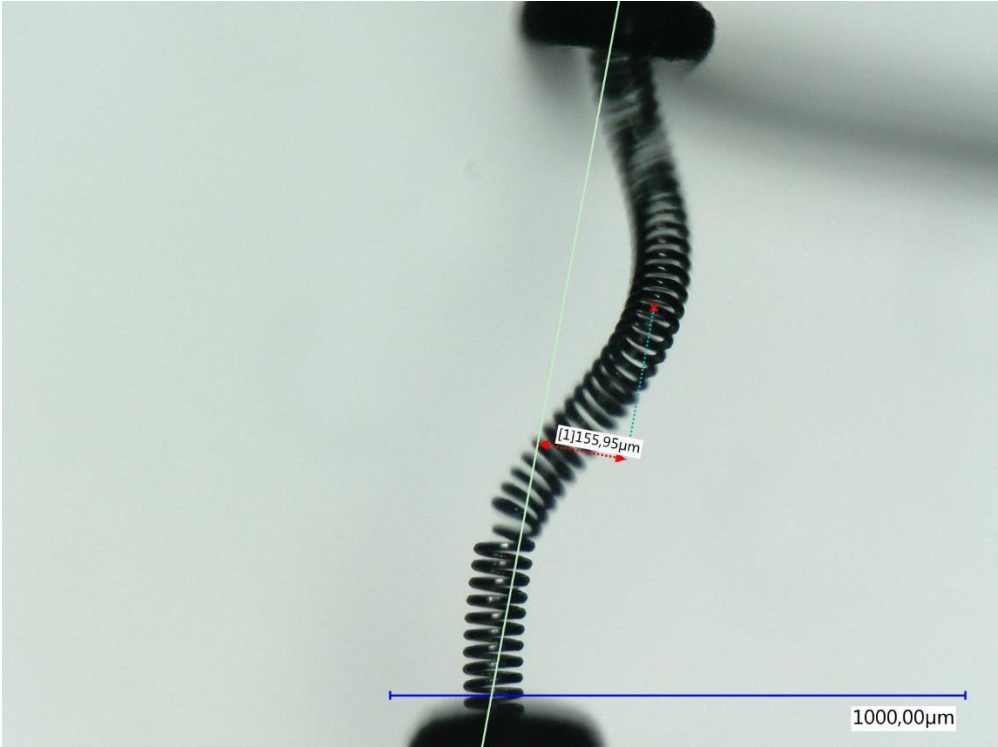
Abbildung 6 Glühfaden der GOV OFF Lampe

Abbildung 7 Glühfaden der GOV OFF Lampe Detail der Durchbiegung

GOV OFF: Diese Lampe würde in Folge einer Deaktivierung des Governors aufleuchten. Dies würde im Einklang mit der im Cockpit bzw. am kollektiven Verstellhebel vorgefundenen Schalterstellung sein.

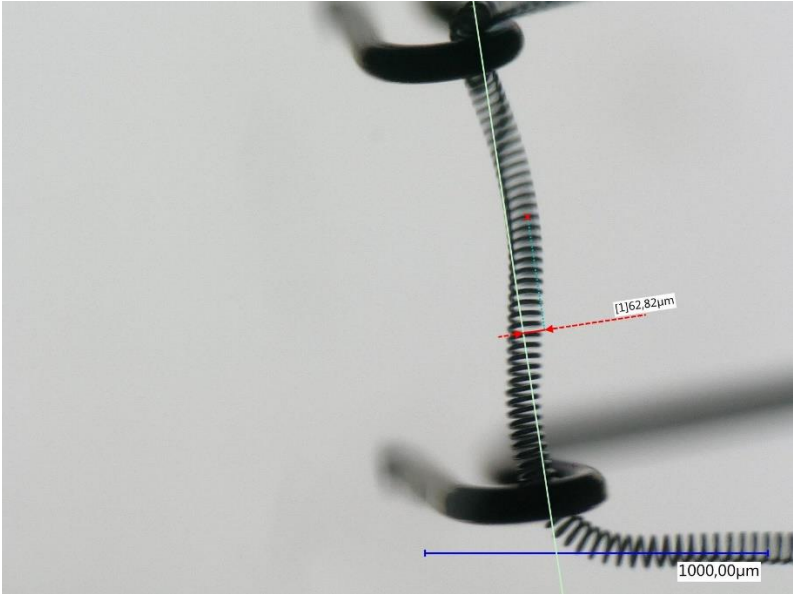
Abbildung 8 Glühfaden der Engine Oil Pressure Lampe Detail der Durchbiegung

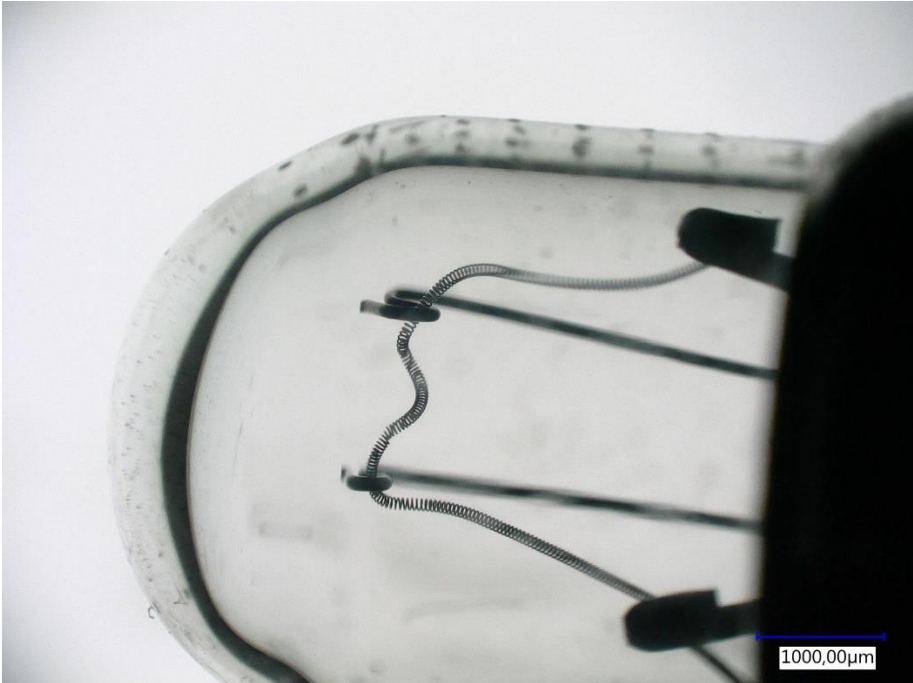
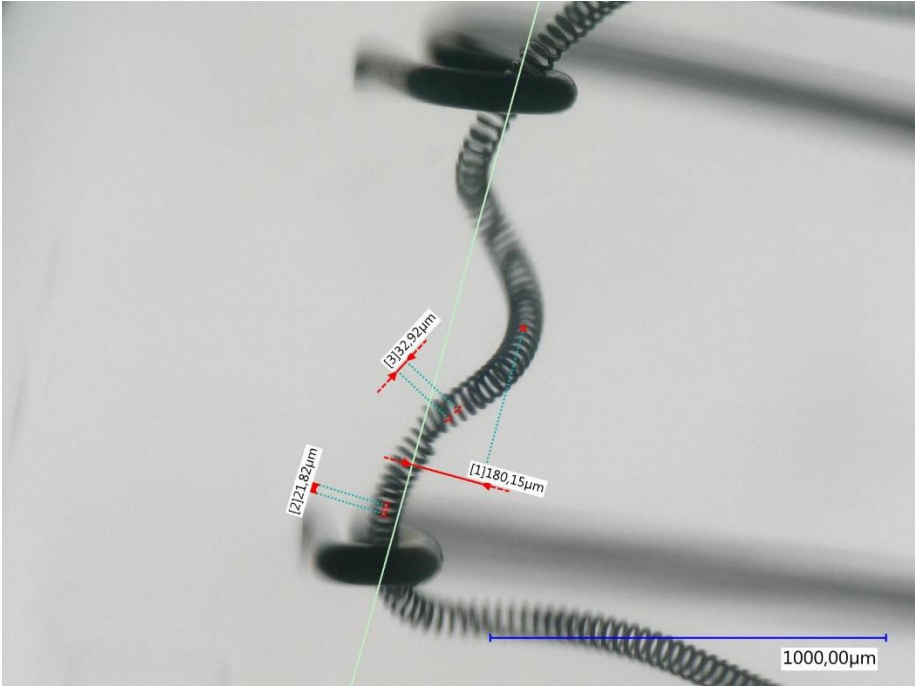
Abbildung 9 Glühfaden der ALT Lampe

Abbildung 10 Glühfaden der ALT Lampe Detail der Durchbiegung

ALT: Diese Lampe würde im Fall eines Generatorsausfalls bzw. beim Stillstand des Triebwerkes oder beim Ausfall der Riemenverbindung zwischen Triebwerk und Generator aufleuchten. Diese Umstände konnten nicht rekonstruiert werden bzw. konnten keine Hinweise vorgefunden werden, die Rückschlüsse auf ein Aufleuchten dieser Warnlampe schließen lassen.
