# Zwischenbericht

Unfall mit dem Hubschrauber der Type Robinson R44,  
am 31.12.2019, um ca. 13:05 Uhr UTC in der Nähe des Flugplatzes Punitz -  
Güssing LOGG ,  
Gemeinde Tobaj, A-7544 Punitz, Bezirk Güssing, Burgenland  
GZ.: BMK-2021-0.036.615

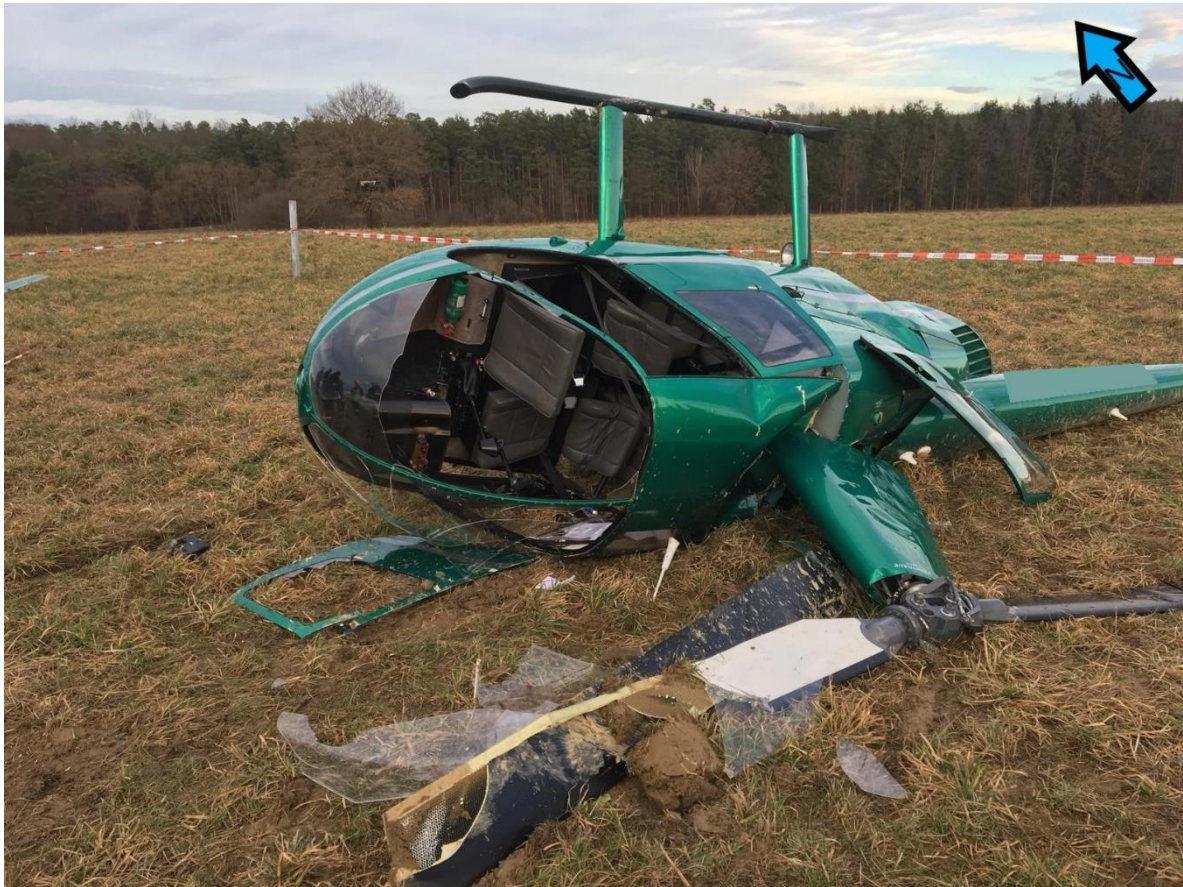
Abbildung 1 Luftfahrzeug in Endlage

Kurz darauf konnte durch den Piloten ein Leistungsabfall des Hubschraubertriebwerkes vernommen werden, wodurch er sich zu einer Autorotationslandung nord - nord- östlich des Flugplatzes auf einer unbefestigten Wiese entschied. Anschließend erfolgte das Einleiten des „Flares“, wobei bei diesem Manöver der Hecksporn des Hubschraubers den Untergrund berührte. In weiterer Folge kam es zur Separation des Heckrotors und zu einer Drehbewegung um die Hochachse. Daraufhin kippte das Luftfahrzeug auf dessen linke Seite und kam mit einer Ausrichtung von ca. 280° zum Stillstand.

Das Luftfahrzeug wurde zerstört.

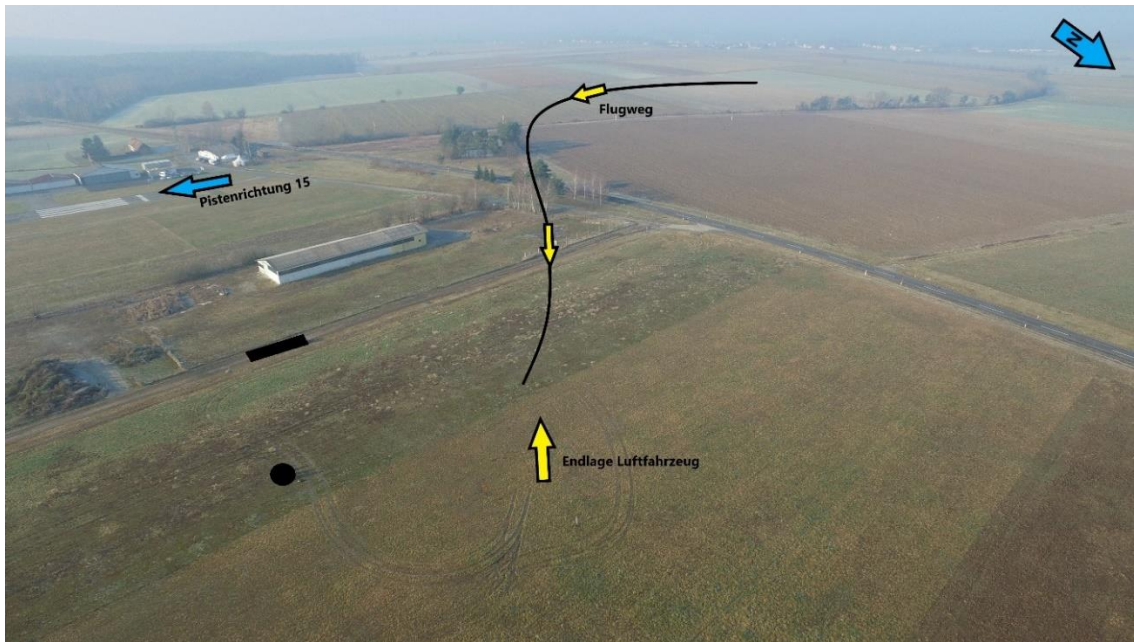
Abbildung 2 Flugwegdarstellung mit Unfallstelle

Die Unfallstelle befand sich ca. 285 m nord-nord-östlich der Pistenschwelle 15 des Flugplatzes Punitz Güssing LOGG auf ca. 290 m ü.d.M. auf einer Agrarfläche. Die Erstaufschlagstelle (Untergrundberührung des Hecksporns) befand sich ca. 15 m süd- süd-östlich der Endlage des Luftfahrzeuges. Die Oberfläche der Unfallstelle war teilweise mit einer Grasnarbe bzw. Jungpflanzen bewachsen und unbefestigt.
