Untersuchungsbericht

Sicherheitsuntersuchungsstelle des Bundes
GZ: BMVIT-85.252/0001-IV/SUB/ZLF/2018

Unfall
mit dem Motorflugzeug der Type PA28-151,
am 09.07.2017,
um ca. 12:19 Uhr UTC,
Gemeinde Schärding Suben,
A-4975, ÖSTERREICH
Oberösterreich

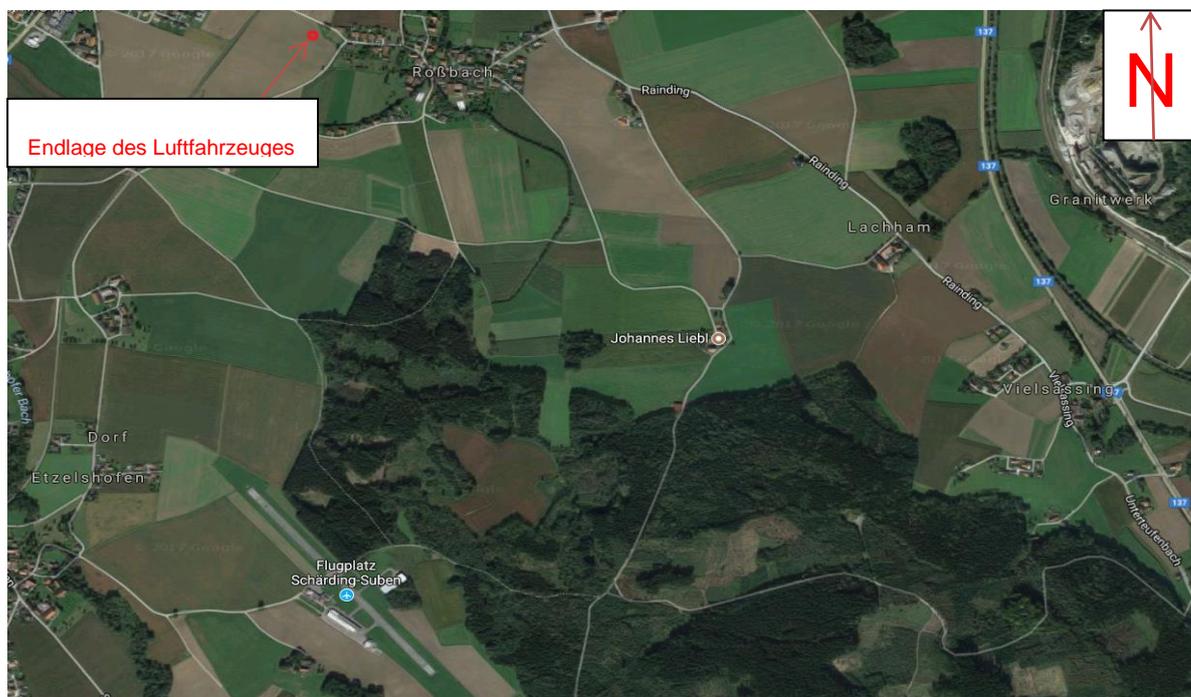
Abbildung 3: Luftaufnahme – Endlage des Luftfahrzeuges – Quelle Google Maps

Das Luftfahrzeug befand sich in der Platzrunde zum Flugplatz Schärding Suben. Der Pilot hatte Funkkontakt mit dem Flugplatz Schärding Suben.

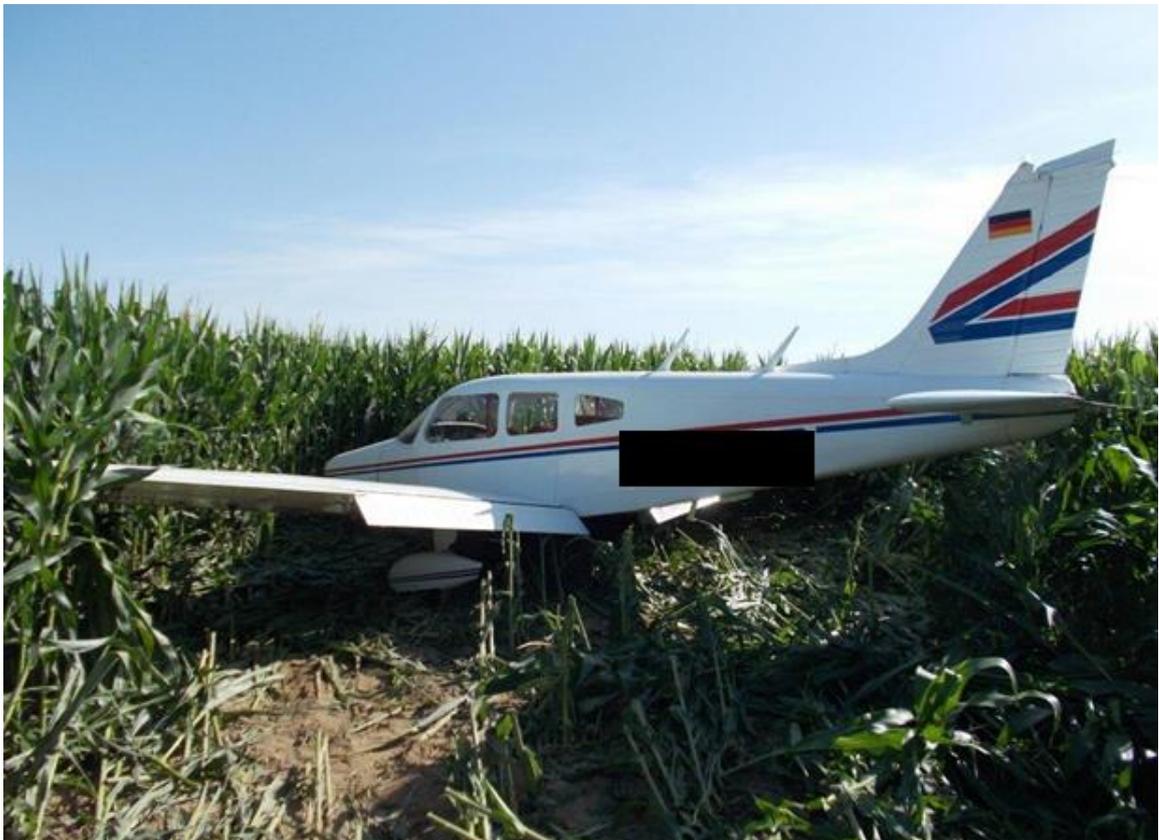
Abbildung 4: Endlage des Luftfahrzeuges – Quelle SUB

Die Abbildung zeigt die Endlage des verunfallten Luftfahrzeuges.

Das Luftfahrzeug befand sich vollständig an der Unfallstelle. Von den Einsatzkräften vor Ort wurde festgestellt, dass kein Kraftstoff ausgelaufen ist.

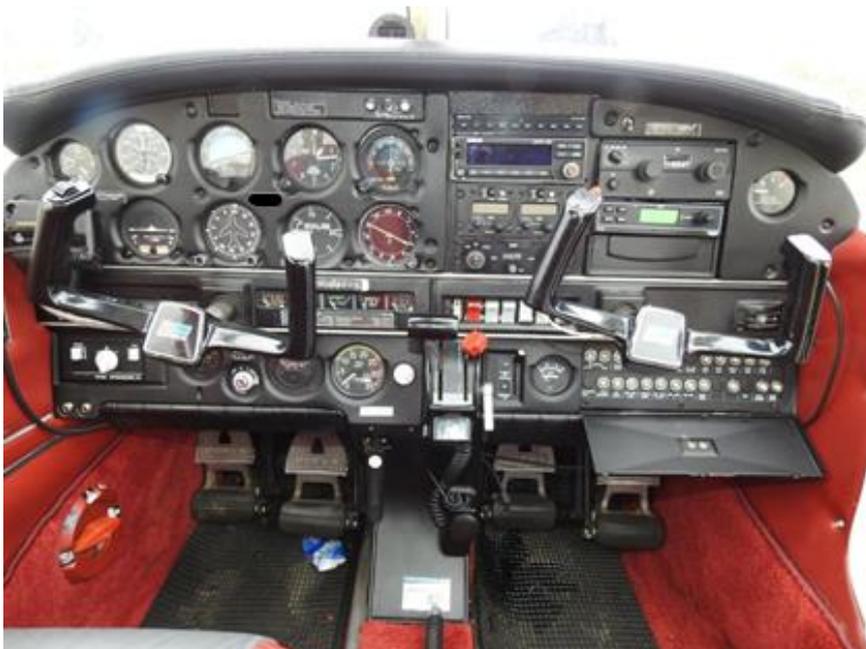
Abbildung 5: Cockpitansicht – Quelle SUB

Es war zu erkennen, dass der Pilot das Luftfahrzeug für die Notlandung vorbereitete:

- Der Brandhahn war geschlossen
- Die Klappen waren in Landstellung
- Die Gashebelstellung war auf „Vollgas“ eingestellt
- Der Mixture- Hebel war auf „reich“ eingestellt
