UNTERSUCHUNGSBERICHT

FLUGUNFALL MIT DEM Segelflugzeug Type K8B

**am 30.09.2012
um ca. 11:29 Uhr UTC am
Flugplatz Micheldorf, Gemeindegebiet
Micheldorf, Bezirk Kirchdorf an der
Krems, Oberösterreich**

GZ. BMVIT-85.190/0001-IV/BAV/UUB/LF/2012

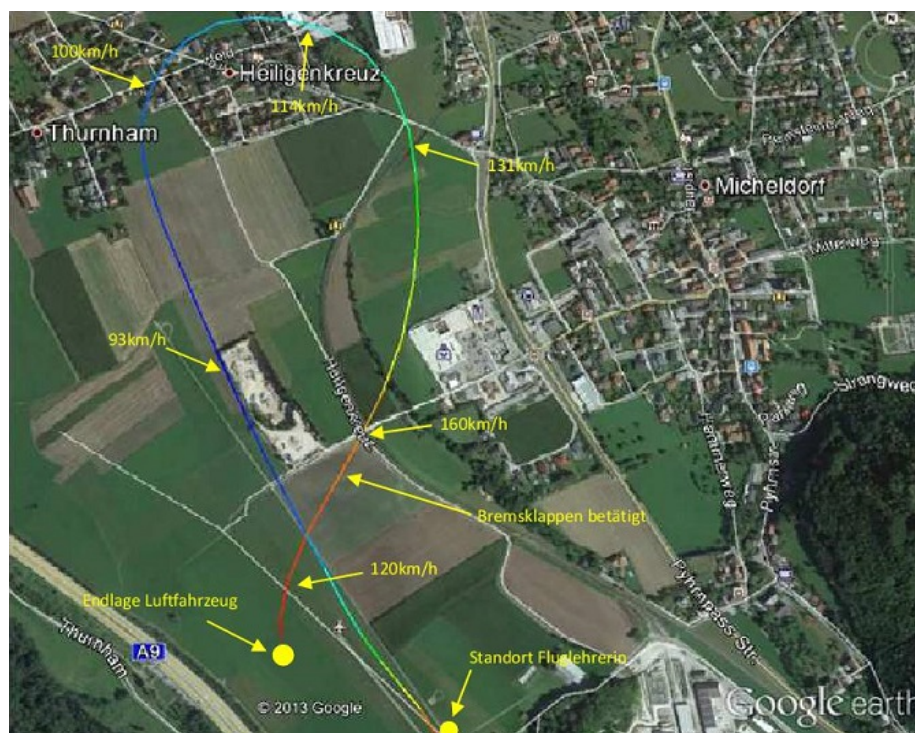
© Google Earth Darstellung des Unfallfluges basierend auf den ausgelesenen © FLARM Daten

Durch Auswertungen des im Luftfahrzeug eingebauten FLARM© Gerätes ergaben eine hohe Landegeschwindigkeit bei gleichzeitig erhöhter Sinkrate.

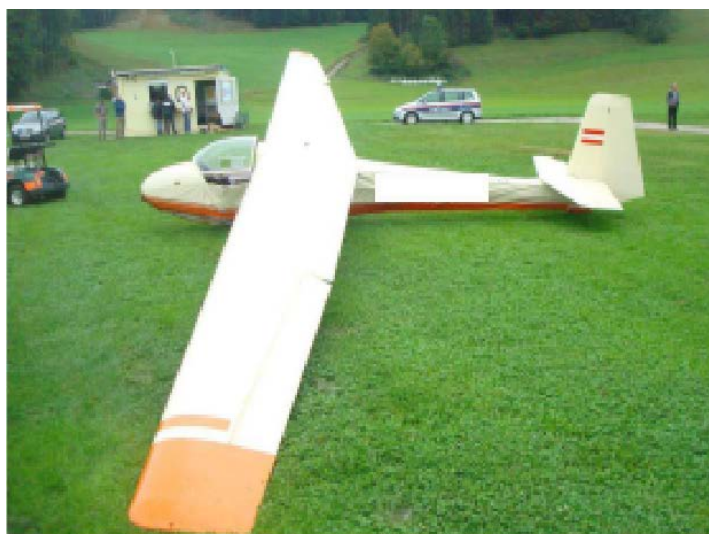
Am Luftfahrzeug war die Stahlrohr – Rumpfkonstruktion im linken Cockpitbereich sowie im Bereich links hinter der Flächenaufnahme stark deformiert. Die Verglasung der Kabinenhaube wurde auf der rechten Seite beschädigt. Beide Tragflächen wiesen an den Randbögen sowie im Endleisten-Bereich Beschädigungen auf. Das rechte Höhenruder war von dessen Randbogen bis zur dritten äußeren Rippe stark beschädigt. Weiters wurde der Metallsporn am Heck, seitlich, aus seiner vorgesehenen Befestigung gerissen. Die hintere Rumpfkonstruktion wies eine Verdrehung und seitliche Biegung nach links auf.

Luftfahrzeug Übersichtsaufnahme

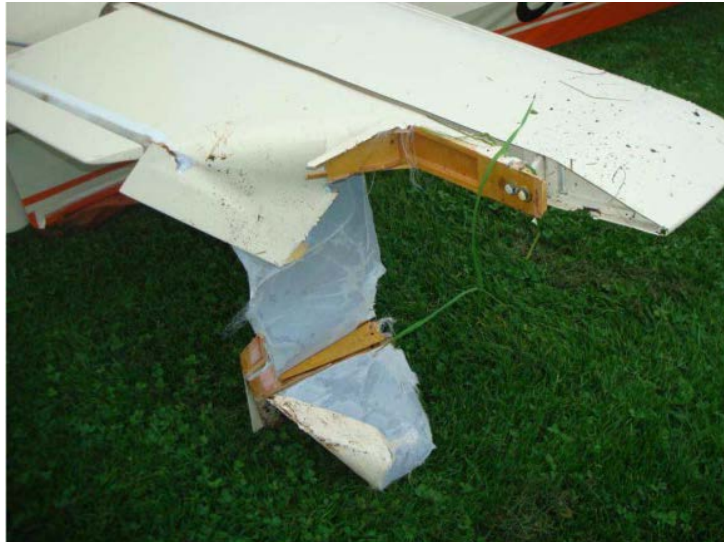
Beschädigung am rechten Höhenruder

Die mit Geschwindigkeitsüberschuss durchgeführte Landung, führte zu einer nach links verdrehten und verformten Rumpfkonstruktion sowie einer Durchbiegung der linken und der rechten Tragfläche, bei gleichzeitiger Drehung des Luftfahrzeuges um die Hochachse. Aufgrund dieses Unfallverlaufes entstand eine Beschädigung am rechten Höhenruder. Die Torsion des Rumpfes erstreckte sich von der linken unteren Flugzeugnase bis zum Sporn am Heck des Luftfahrzeuges. Es konnten weder am linken Höhenruder noch am Seitenruder Beschädigungen festgestellt werden.

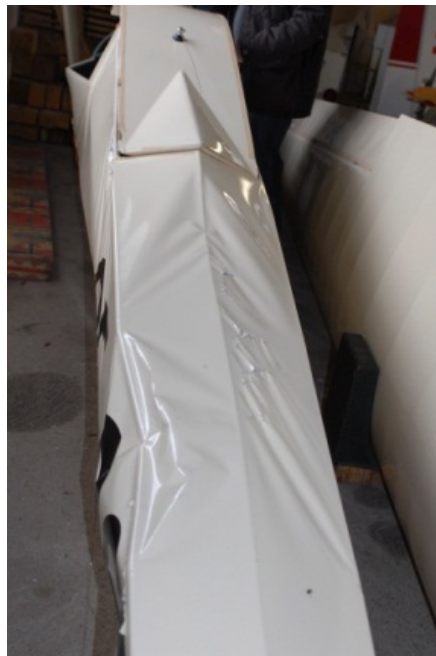
Rumpf Biegung und Verdrehung
