KOLLISION DES ZUGES 53336 MIT GLEISBAUFAHRZEUG

am 5. Juli 2009

**Österreichische Bundesbahnen
Strecke 30202 zwischen
Innsbruck Hbf und Bf Brennero/Brenner
im Unterbergtunnel**

**Vorfallanzeige mit
Sicherheitsempfehlungen**

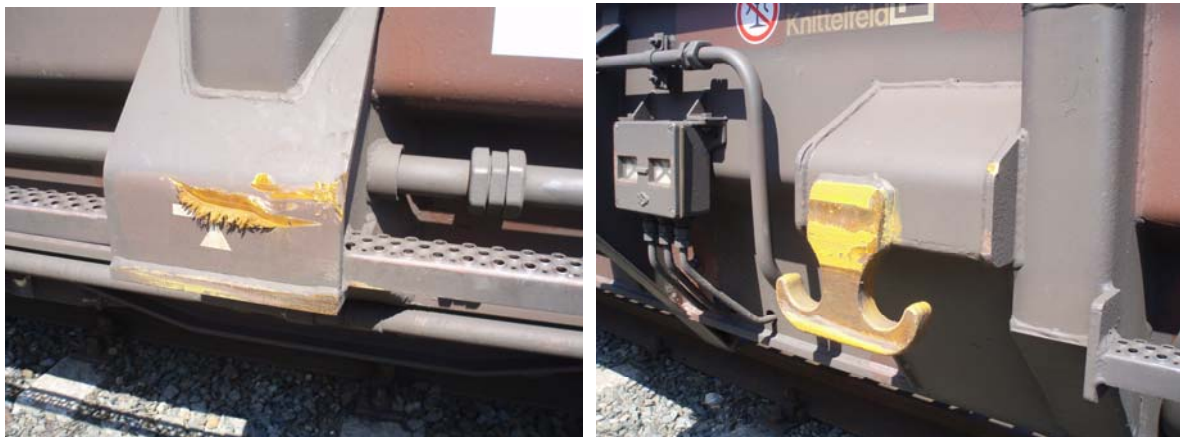
Abbildung 5 Schäden am ROLA-Wagen 83 81 497 9 093 - Quelle ÖBB

Die Ausladung der ausgeschwenkten Stopfpickel beträgt, gemessen ab Fahrzeugmitte 1857 mm (vor Ort durch den örtlich Aufsichtsführenden gemessen). Die halbe Breite des im relevanten Bereich geltenden Lademaßes beträgt 1575 mm und wurde somit um 282 mm überschritten. Dieser Umstand führte zur Kollision (Streifung) zwischen Z 53336 und der Gleisstopfmaschine.

Leichte Schäden (Kratzspuren) am betroffenen ROLA Wagen und am Nachschiebetfz.
