ENTGLEISUNG DES ZUGES 2101

am 3. Februar 2009

**Österreichische Bundesbahnen
Strecke 10901 zwischen
Bf Irrfritz und Bf Hötzelsdorf-Geras**

**Vorfallanzeige mit
Sicherheitsempfehlungen**

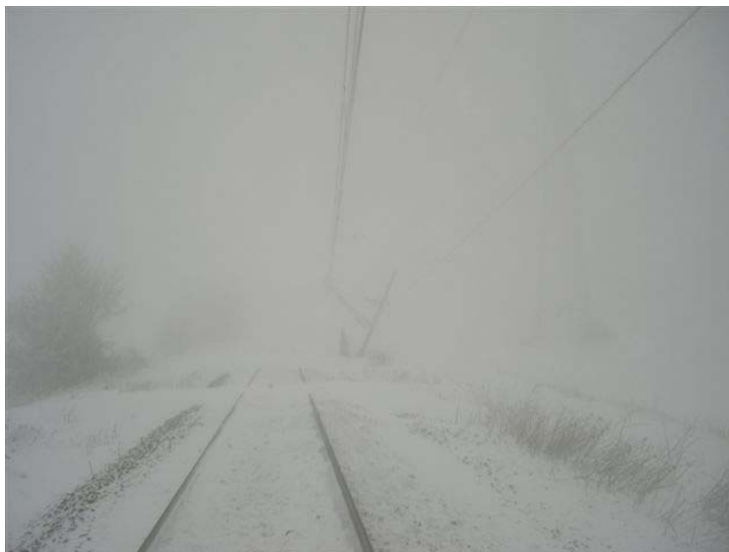
Abbildung 3 Situation vor Ort ca. 3 Stunden nach der Entgleisung - Quelle ÖBB

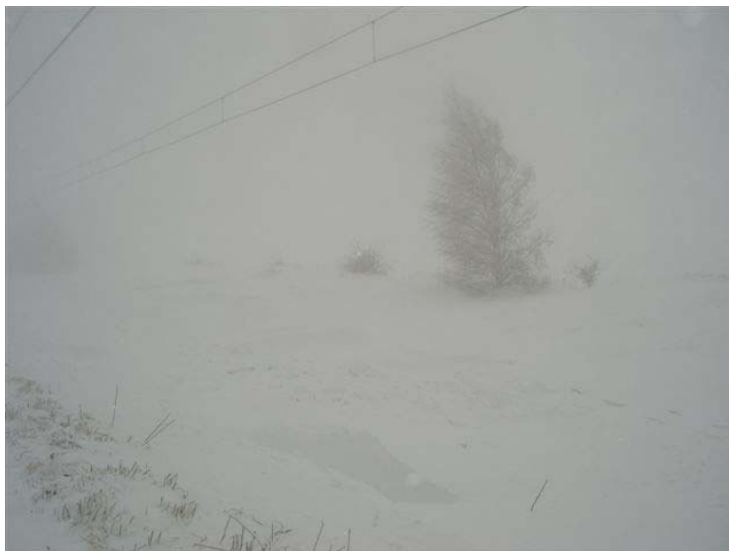
Abbildung 4 Wechtenbildung im Bereich der Entgleisungsstelle - Quelle ÖBB

Unmittelbar vor der Entgleisungsstelle erkannte der Tzfz mehrere durchgehende Schneewechten mit einer geschätzten Höhe von mehr als einem Meter. Um 04:38 Uhr, nach dem Einfahren von Z 2101 in die erste Schneewechte wurde der vorgeordneten Steuerwagen durch Aufgleiten vom Gleis abgehoben und entgleiste mit dem vorlaufenden Drehgestell in Fahrtrichtung nach links. Trotz eingeleiteter Schnellbremsung kam Z 2101 nach ca. 400 m zum Stillstand.

Durch starken Ostwind kam es im Entgleisungsbereich zu Schneeverfrachtungen und Wechtenbildungen. Die Witterungssituation war aus den Prognosen des Wetterdienstes nicht erkennbar.

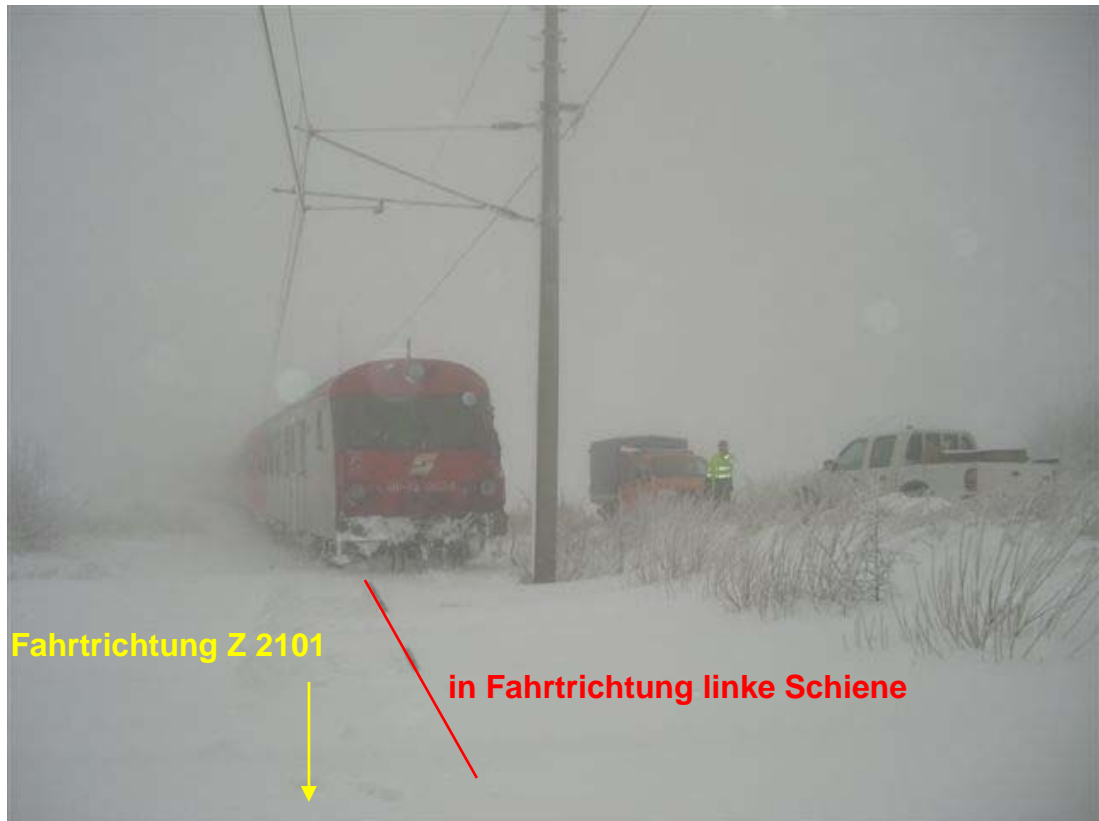
Abbildung 5 Entgleister Steuerwagen von Z 2101 - Quelle ÖBB

Der Steuerwagen kollidierte mit zwei Oberleitungsmasten und einem Brückengeländer und wurde dabei stark beschädigt. Weiter Schäden entstanden an den Gleisanlagen und dem Stromabnehmer des Tzfz am Zugschluss.

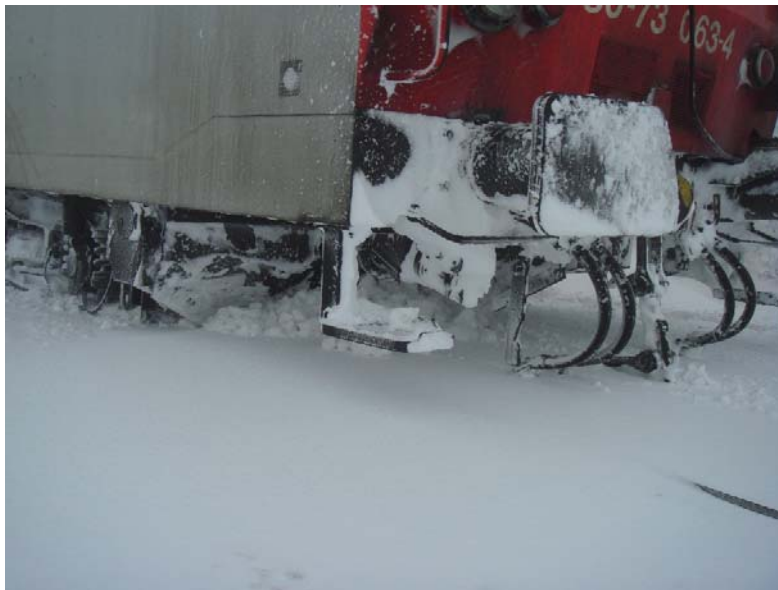
Durch den bei der Kollision mit der Schneewechte nach hinten verformten Bahnraum des Steuerwagens konnte der Steuerwagen auf die Schneewechte aufgleiten und in Fahrtrichtung unkontrolliert nach links rutschen.

Abbildung 6 Verformter Bahnräumer des Steuerwagens - Quelle ÖBB

| Punkt | Sicherheitsempfehlung | richtet sich an |
|---|---|---|
| 6.2 | <p>Sicherstellung, dass die konstruktive Ausführung der Pflüge und Anbaustellen an Lokomotiven, Trieb- und Steuerwagen für die gemäß ÖBB-Regelwerk DV B29, Punkt 55. genannten Schneehöhen (50 cm über Schienenoberkante) geeignet ist.</p> <p>Ist dies nicht der Fall, sind geeignete Maßnahmen einzuleiten (z. B. Aufstellen von Schneeschutzzäunen, Schneeräumpendelfahrten oder Reihung des Tfz an der Zugspitze).</p> <p>Anmerkung: Als Maßnahme wurde festgelegt, dass</p> <ul style="list-style-type: none">• Lokzug 85113 vor dem ersten P-Zug verkehrt bzw. bei Entfall der erste P-Zug von Gmünd NÖ Richtung Wien mit dem Tfz voraus verkehrt,• in Folgewinter beidseits der Strecke Schneeschutzzäune aufstellen. | RU, IM |

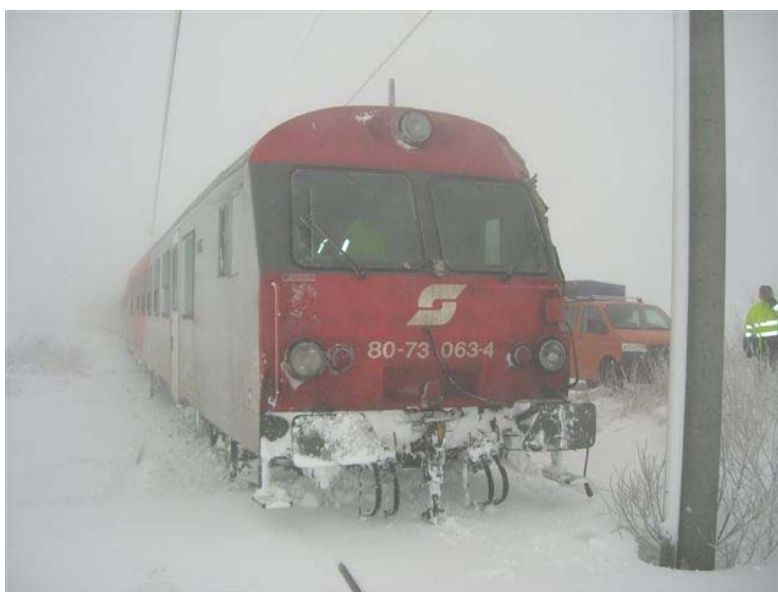
Schwere Schäden am Steuerwagen.

Abbildung 7 Beschädigter Steuerwagen - Quelle ÖBB

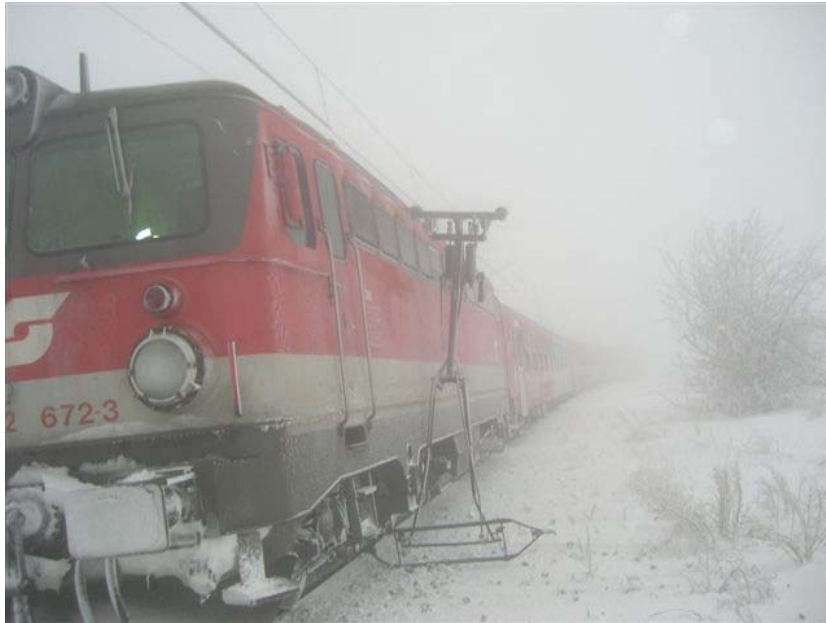
Leichte Schäden am Tfz.

Abbildung 8 Beschädigtes Tfz am Zugschluss - Quelle ÖBB

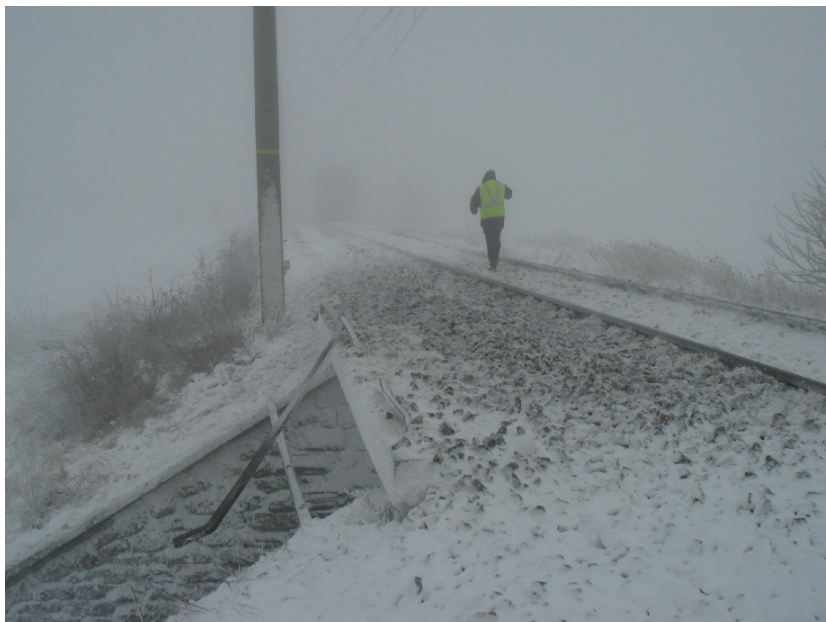
Schäden an der Gleisanlage, Brückengeländer und Oberleitung

Abbildung 9 Beschädigtes Brückengeländer - Quelle ÖBB

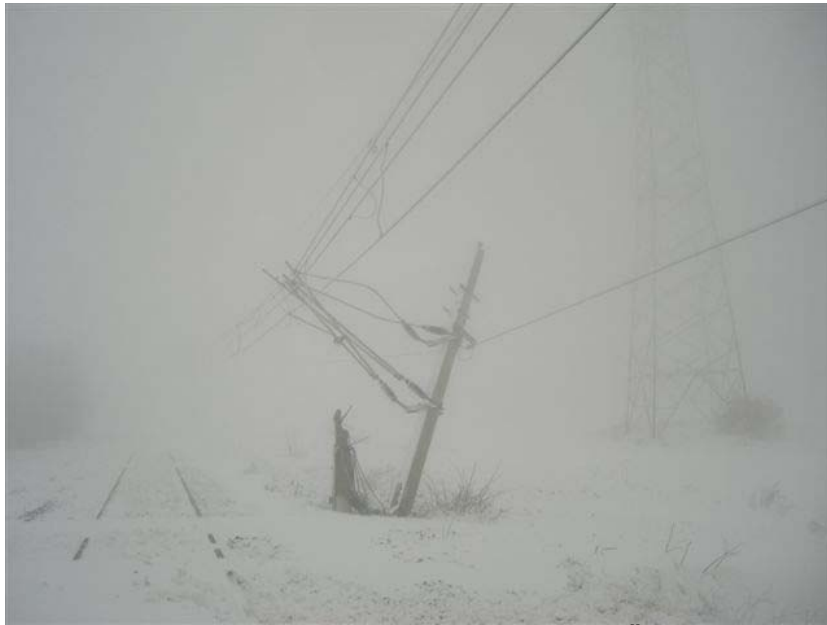
Abbildung 10 Beschädigte Oberleitung - Quelle ÖBB
