## UNTERSUCHUNGSBERICHT

### SCHWERE STÖRUNG MIT DEM Hubschrauber Type Robinson R44

am 22.09.2013  
um ca. 13:06 Uhr UTC am  
**Aussenlandeplatz Pogusch, Gemeindeg-**  
**gebiet 8625 Turnau, Pogusch 21,**  
**Steiermark**

GZ. BMVIT-86.063/0001-IV/BAV/UUB/LF/2014

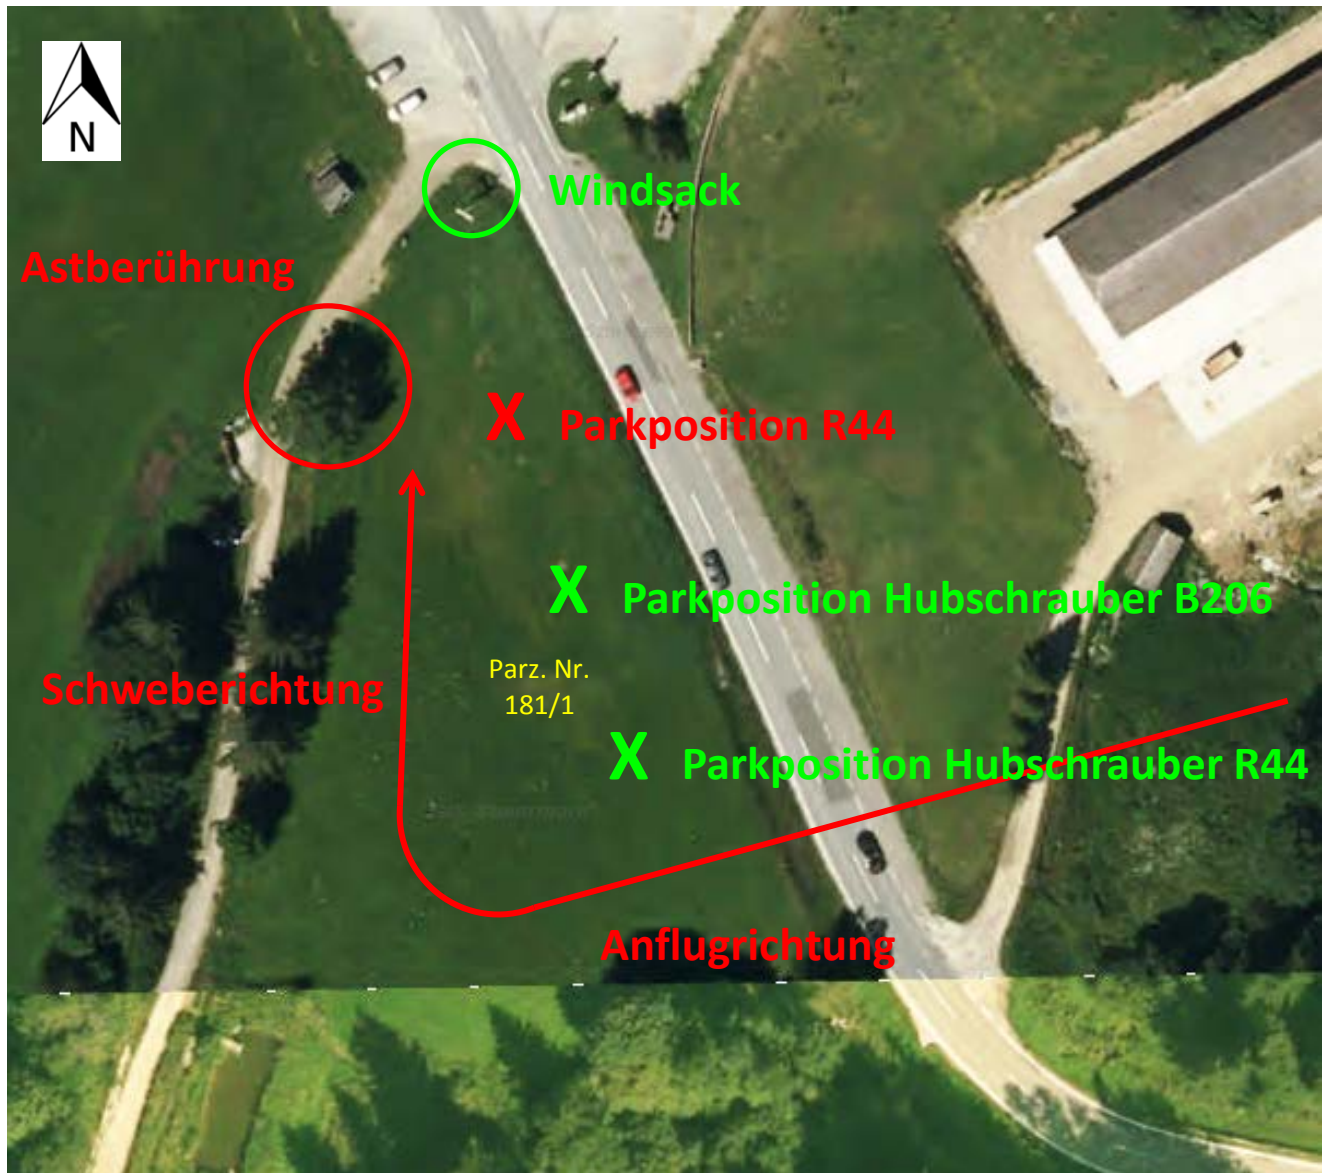
Am 22.09.2013 um ca. 13:00 Uhr startete der Pilot des Robinson R44 vom Außenlandeplatz Pogusch / Steiermark zu einem Rundflug mit drei Passagieren. Nach einer geplanten Flugdauer von ca. sechs Minuten leitete der Pilot einen Landeanflug über den südöstlichen Teil der Straße „Pogusch“ ein. Dieser Anflug erschien dem Piloten als einziger hindernisfrei, denn im nordöstlichen Bereich der Straße standen Personen und Fahrzeuge. Während des Anfluges stand die Sonne in südwestlicher Richtung, laut Aussage des Piloten bestand keine Blendung. Im Endanflug bemerkte der Pilot, dass auf dem von ihm beabsichtigten Landeplatz bereits ein anderer Hubschrauber der Type Bell 206 und ein Hubschrauber der Type Robinson R44 stand. Er entschied sich den Anflug fortzusetzen um den Platz nördlich des abgestellten Hubschraubers aus kürzerer Entfernung besser einschätzen zu können. In einer Entfernung von ca. 60 Meter südlich des beabsichtigten Landeplatzes entschied sich der Pilot den Anflug abubrechen, da ihm die verfügbare Landemöglichkeit als nicht ideal erschien. Dabei drehte er den Hubschrauber ca. 90 Grad um die Hochachse nach rechts. In diesem Moment bemerkte er, dass der Pilot des abgestellten Hubschraubers Bell 206 zwei Mal Handzeichen in nordnordwestlicher Richtung gab, welche für den Piloten des Robinson R44 Zeichen waren, dass er links neben dem Bell 206 landen solle. Er schwebte den Hubschrauber in nördlicher Richtung um links neben dem bereits abgestellten Hubschrauber Bell 206 zu landen. Bei diesem Manöver kam es auf der linken Seite des Hubschraubers zu einer Rotorblattberührung mit den äußersten Ästen eines Baumes. Als der Pilot die Hindernisberührung bemerkte schwebte er den Hubschrauber etwas in östliche Richtung und setzte das Landemanöver fort. Als der Robinson R44 abgestellt war konnten die Passagiere das Luftfahrzeug unverletzt und ohne jegliche Einschränkung verlassen.

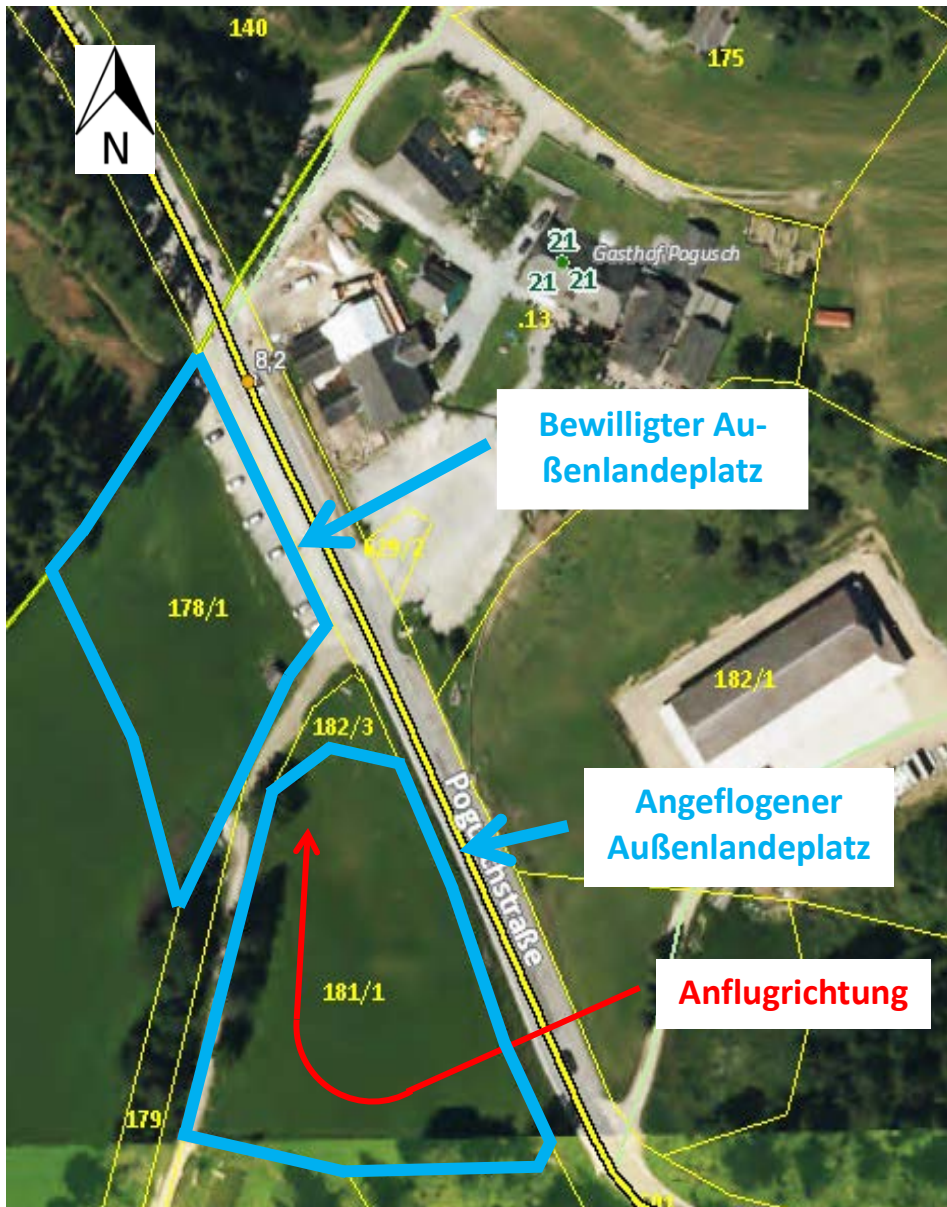
Es lag eine luftfahrtbehördliche Außenlandebewilligung zur Durchführung von max. 10 Außenlandungen und Außenabflügen für das betroffenen Luftfahrtunternehmen vor. Der Bescheid der Außenlandebewilligung bezieht sich auf das Grundstück der Nummer 178/1, welches sich nordnordwestlich des angeflogenen Grundstückes mit der Nummer 181/1 befindet.

Die Störung ereignete sich beim Anflug auf das Grundstück mit der Nummer 181/1 am Pogusch. Diese Wiese befindet sich südlich des Grundstückes mit der Nummer 178/1. Die Hindernisberührung erfolgte westlich von der endgültigen Parkposition des Hubschraubers in ungefähr 1057m ( 3467ft ) Ortshöhe über Meer.

Die von der Landesregierung Steiermark für das Luftfahrtunternehmen ausgestellte Außenlandebewilligung bezieht sich lediglich auf die Grundstücksnummer 178/1, welche nord-nordwestlich der angeflogenen Grundstücksnummer 181/1 lag. Eine gültige Außenlandebewilligung für die Grundstücksnummer 181/1 lag zum Störungszeitpunkt nicht vor.

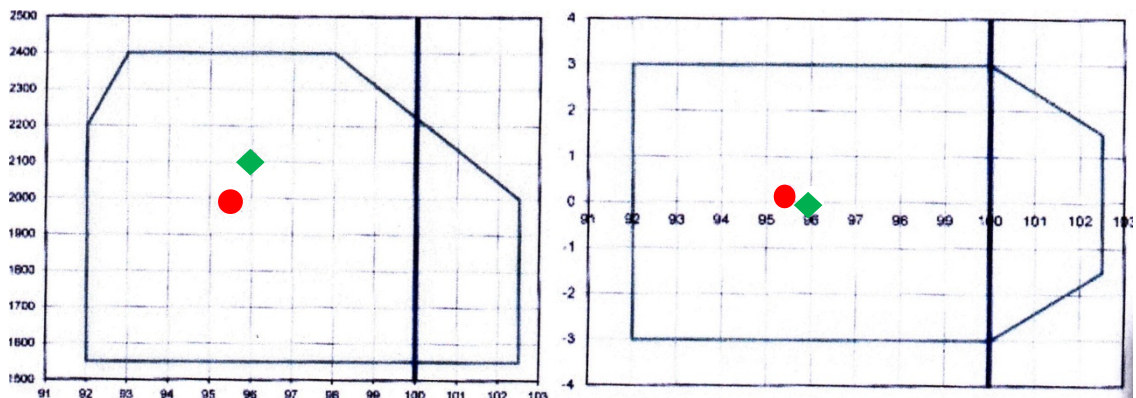
Die Schwerpunktage und die Gesamtmasse lagen innerhalb der vorgeschriebenen Betriebsgrenzen, jedoch wies die der Sicherheitsuntersuchungsstelle des Bundes vorgelegte Massen und Schwerpunktberechnung geringfügige rechnerische Abweichungen auf.

Berichtigte Werte in Rot
