ENTGLEISUNG DES Z 625 ZWISCHEN GUMPENDORFER STRAÙE UND LÄNGENFELD- GASSE

am 7. Juni 2010

**Wiener Linien GmbH & Co KG
Linie U6**

**BUNDESANSTALT FÜR VERKEHR
Unfalluntersuchungsstelle des Bundes
Fachbereich Schiene**

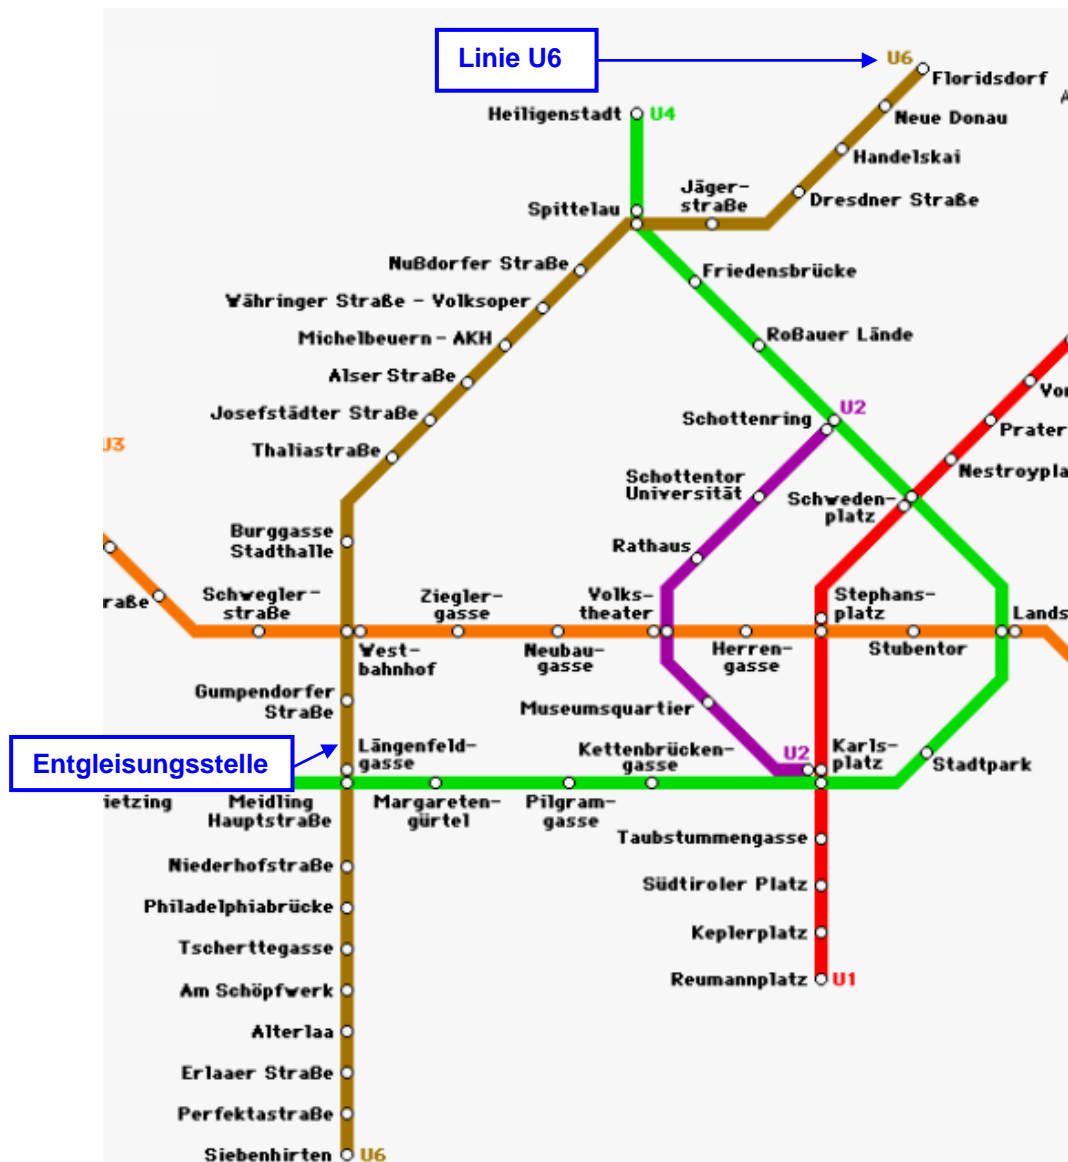
Abbildung 1 Schematische Darstellung der Entgleisungsstelle

Bei der Fahrt des Z 625 von der Station Gumpendorfer Straße in Richtung Station Längenfeldgasse entgleiste das vorlaufende Fahrzeug (Nr. 2604) bei einer Fahrgeschwindigkeit von unter 20km/h in Höhe einer Baustelle (alte Holzschwellen) beim Eichpunkt 10.824,689 mit dem vorlaufenden Drehgestell in Fahrtrichtung nach links und kollidierte mit der Kabeltrasse.

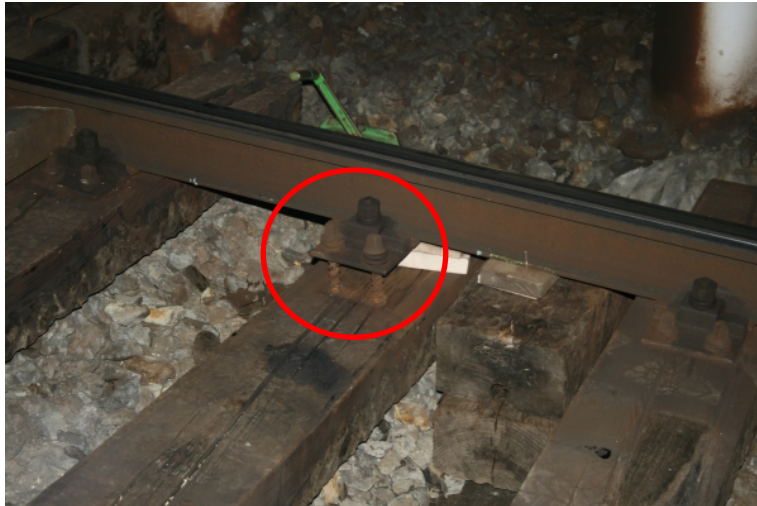
- In Vorbereitung für Arbeiten in der Betriebsruhe von 7. auf 8. Juni 2010 (Schwellentausch) wurde ein ausgeräumtes Schotterbett vorgefunden
- Alte (morsche) Holzschwellen
- Durch Vibrationen gelockerte Schwellenschrauben
- Entgleisungsspuren auf einer Länge von 5,2m
- Das entgleiste Drehgestell befand sich, nach Stillstand des Z 625, 26cm in Fahrtrichtung links der Schienen

Abbildung 2 Gelockerte Schwellenschrauben am in Fahrrichtung linken Schienenstrang

Zur Entgleisung des Z 625 kam es auf Grund einer Gleiserweiterung hervorgerufen durch morsche Holzschwellen und durch Vibrationen gelockerte Schwellenschrauben.

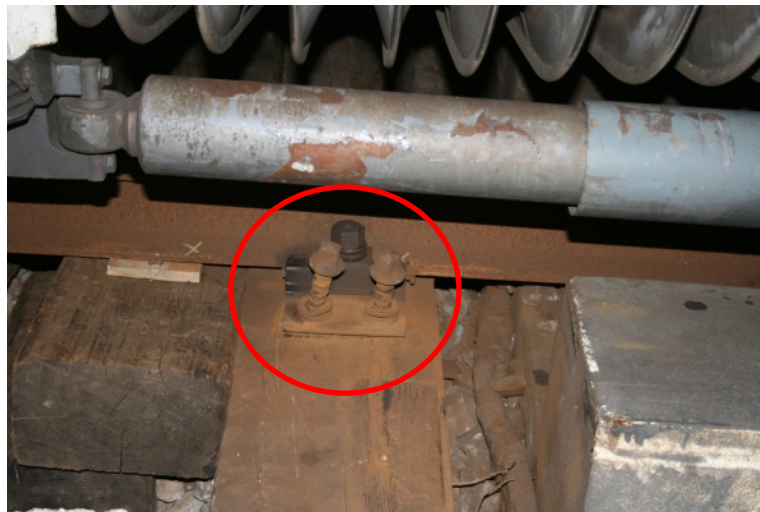
Abbildung 3 Gelockerte Schwellenschrauben am in Fahrrichtung rechten Schienenstrang

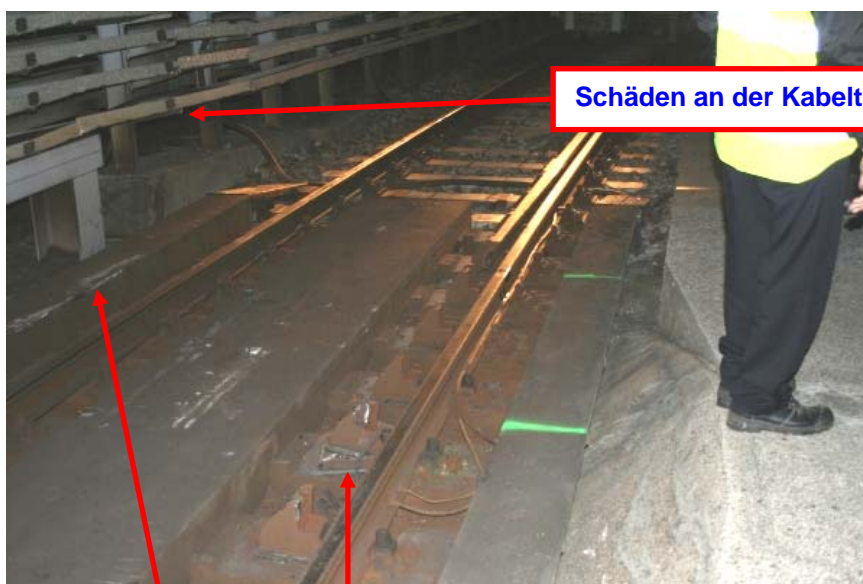
Abbildung 4 Entgleisungsspuren

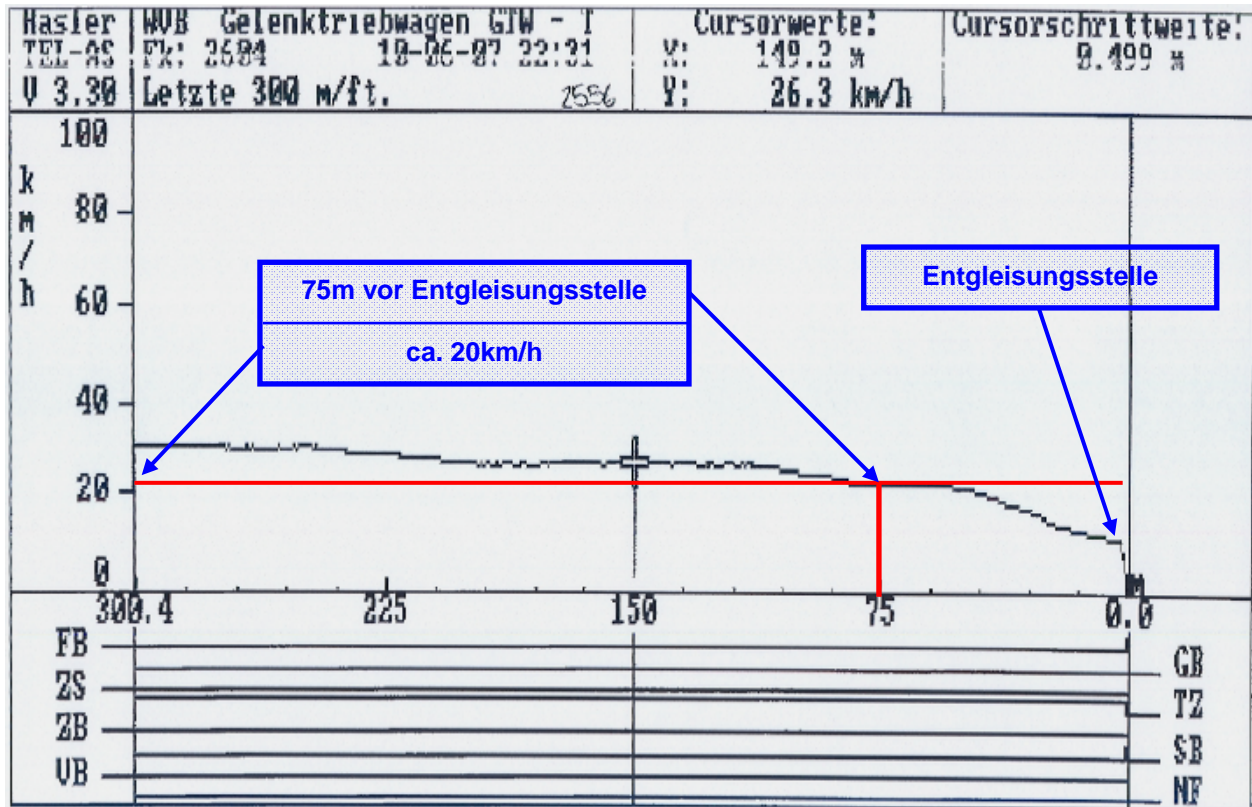
Schon 75m vor der Entgleisungsstelle betrug die Fahrgeschwindigkeit nur mehr ca. 20 km/h.

Im Baustellenbereich darf die maximale Fahrgeschwindigkeit 25km/h betragen.

Abbildung 5 Graphische Fahrdaten
