## **ZUSAMMENPRALL ZUG 6581 MIT LKW**

**am 9. Juli 2008**

**Österreichische Bundesbahnen  
Strecke 16601  
Eisenbahnkreuzung km 2,800  
Bf Feuerwerksanstalt**

**Vorfallanzeige  
(Stand 11. Juli 2008)**

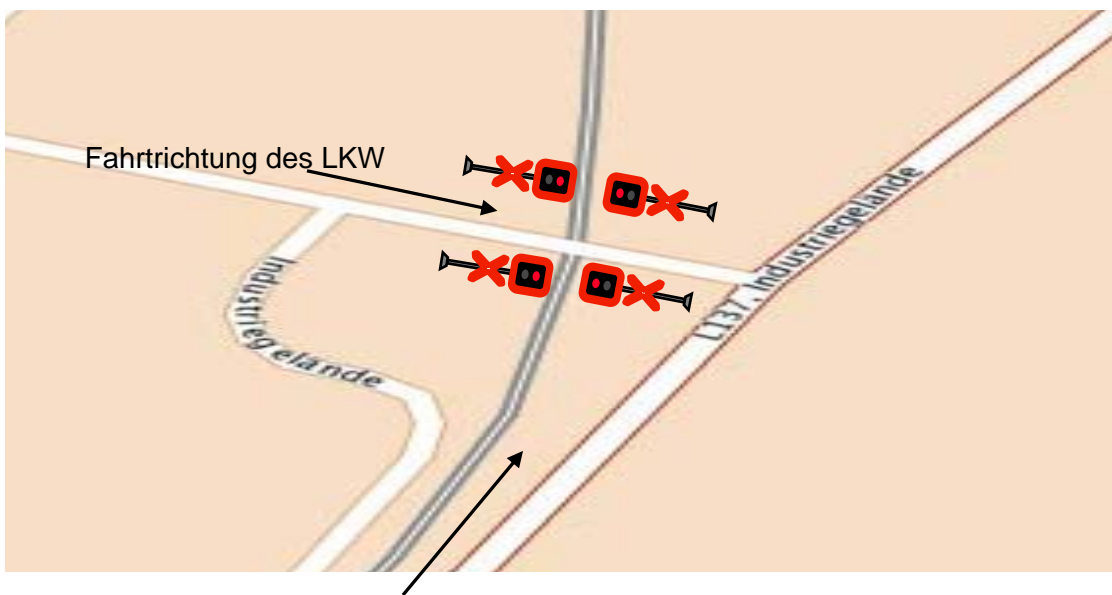
Am 9. Juli 2008, um 13:15 Uhr, ereignete sich auf der mit Lichtzeichenanlage gesicherten EK im km 2,800 der ÖBB-Strecke 16601 Bad Fischau-Brunn – Wöllersdorf, im Bf Feuerwerksanstalt ein Zusammenprall des Z 6581 mit einem LKW (Betonmischwagen).

Der LKW wurde durch den Richtung Wöllersdorf fahrenden Zug erfasst und zur Seite gegen das Schaltheus der EK geschleudert. Durch den Zusammenprall brach die Mischtrommel und die Fahrerkabine des LKW weg, die Fahrerkabine wurde zwischen dem Schaltheus der EK und dem LKW-Rahmen eingeklemmt. Der LKW Fahrer wurde lebensgefährlich verletzt, der Tzfz und eine Reisende wurden leicht verletzt.

Fahrtrichtung des Z 6581
