KOLLISION Z 43601 MIT ENTROLLTEM TRIEBFAHRZEUG

am 21. Oktober 2011

**Österreichische Bundesbahnen
km 6,300
Bf Wien Zvbf**

Untersuchungsbericht

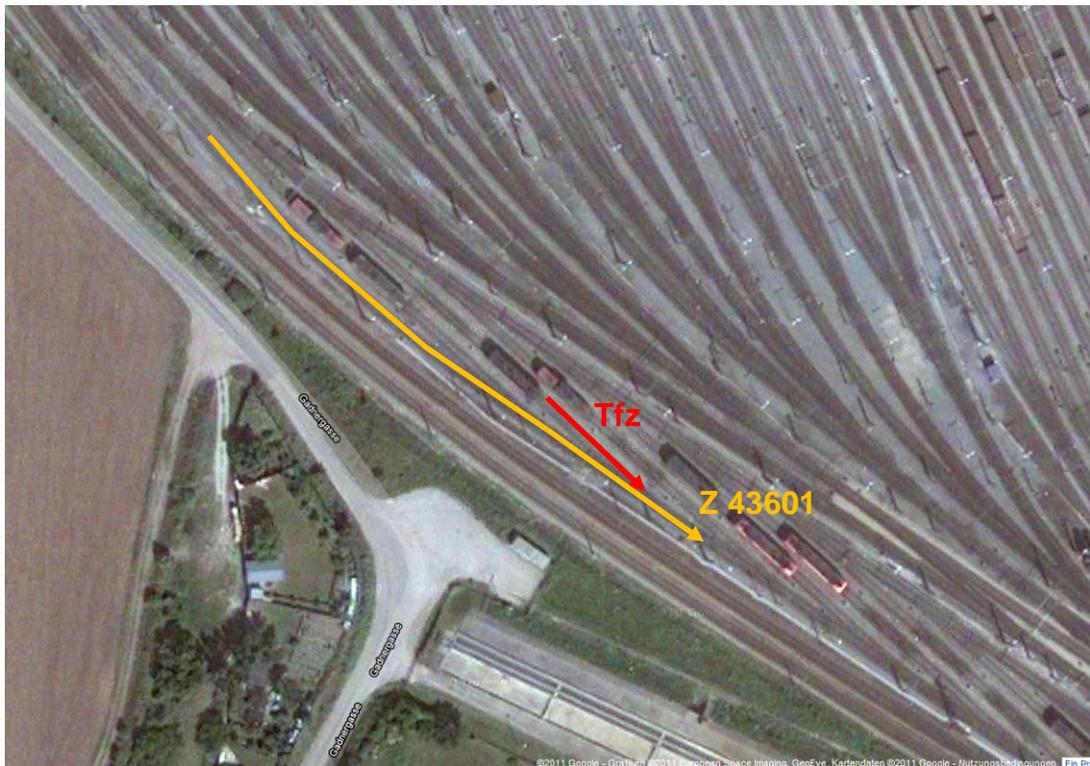
Abbildung 4 Situation vor Ort (Quelle: UUB)

Im betroffenen Bahnhofsbereich besteht in Fahrtrichtung des Zuges 43601 ein Gefälle von ca. 1,462 ‰.

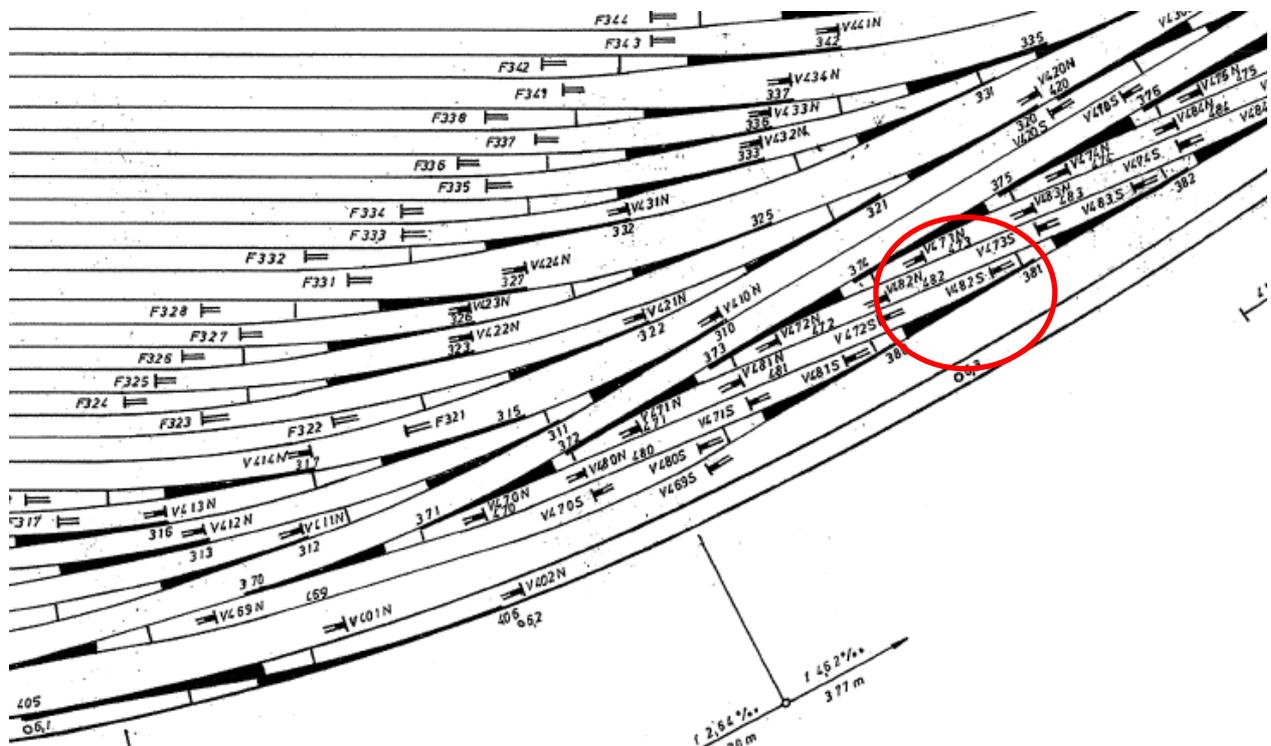
Abbildung 5 Lageskizze (Quelle: ÖBB-Infrastruktur AG)

das Tfz unerlaubt in Bewegung setzte. Nach dem Überfahren des haltzeigenden Verschubsignals V 481S kollidierte das Tfz auf der Weiche 381 mit dem von Gleis 303 (Signal F303) in Richtung Gleis 510 fahrenden Z 43601.

Durch die Kollision wurden der 27. bis 31. Wagen beschädigt; der 29. Wagen entgleiste mit der vorlaufenden Achse und hat sich im Bereich der Weichenspitze der Weiche 381 wieder selbstständig eingeleist. Das Tfz 1063 028-3 entgleiste mit dem vorlaufenden Drehgestell.

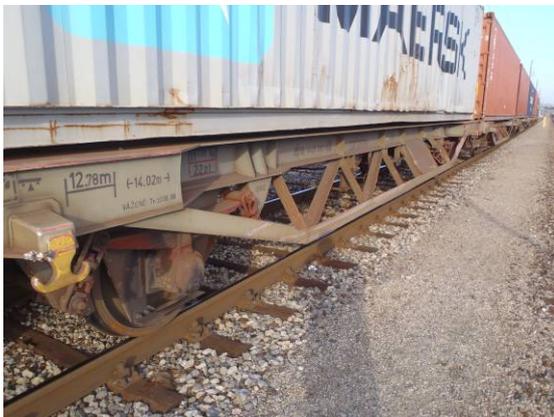
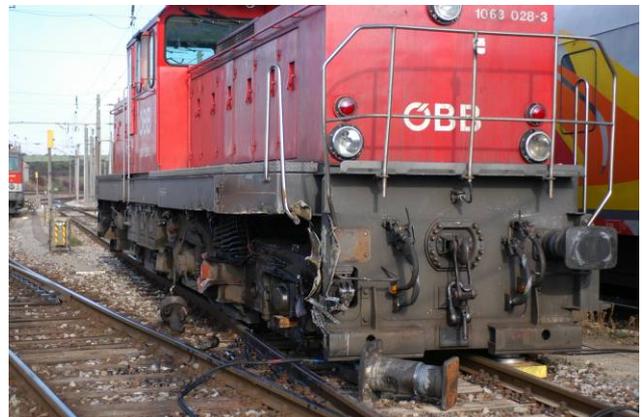
Abbildung 6 Schadensbild der Fahrzeuge (Quelle: UUB)

Durch die Kollision wurden das entrollte Tfz und die beteiligten Wagen schwer beschädigt.

Ursache für die Kollision war die mangelhafte Sicherung des Tfz 1063 028-3 gegen unbeabsichtigte Bewegung.

Schwere Schäden am entrollten Tfz und den Wagen des Z 43601
