# Vereinfachter Untersuchungsbericht

Unfall mit dem Segelflugzeug der Type SZD 55,  
am 30.04.2001, um ca. 15:38 Uhr UTC, am Plattenkopf in den Leoganger  
Steinbergen, Gemeinde Leogang, A-5771, Bezirk Zell am See, Salzburg  
GZ.: 2023-0.655.943

## **Vereinfachter Untersuchungsbericht**

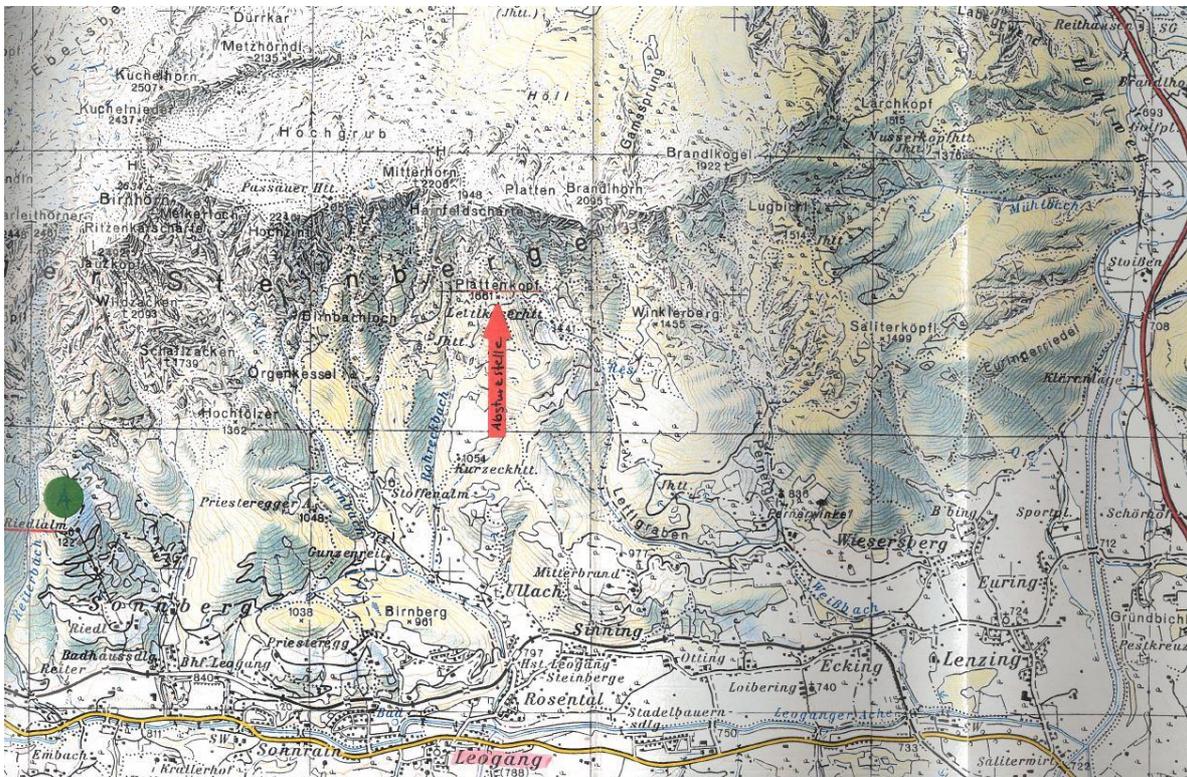
Bei der Untersuchung des Wracks des Luftfahrzeuges konnten keinerlei vorbestandene unfallkausale Mängel festgestellt werden. Ein Eintritt eines unkontrollierten Flugzustandes, wie Abschmieren oder Trudeln, aufgrund der starken Südföhnströmung mit Turbulenzen, sowie beim Überfliegen von Graten stark wechselnde Bedingungen und daraus folgend eine nicht ausreichende Fahrt, führten mit hoher Wahrscheinlichkeit zu dem abrupten Höhenverlust und schlußendlich zum Absturz des Segelflugzeuges.

Am Segelflugzeug entstand durch den Aufprall Totalschaden.

Abbildung 1 Absturzstelle am Plattenkopf
