KOLLISION Z 44018 MIT ARBEITSMITTEL

am 13. Juni 2010

**Österreichische Bundesbahnen
Strecke 11401
Bf Angern**

Summarischer Bericht

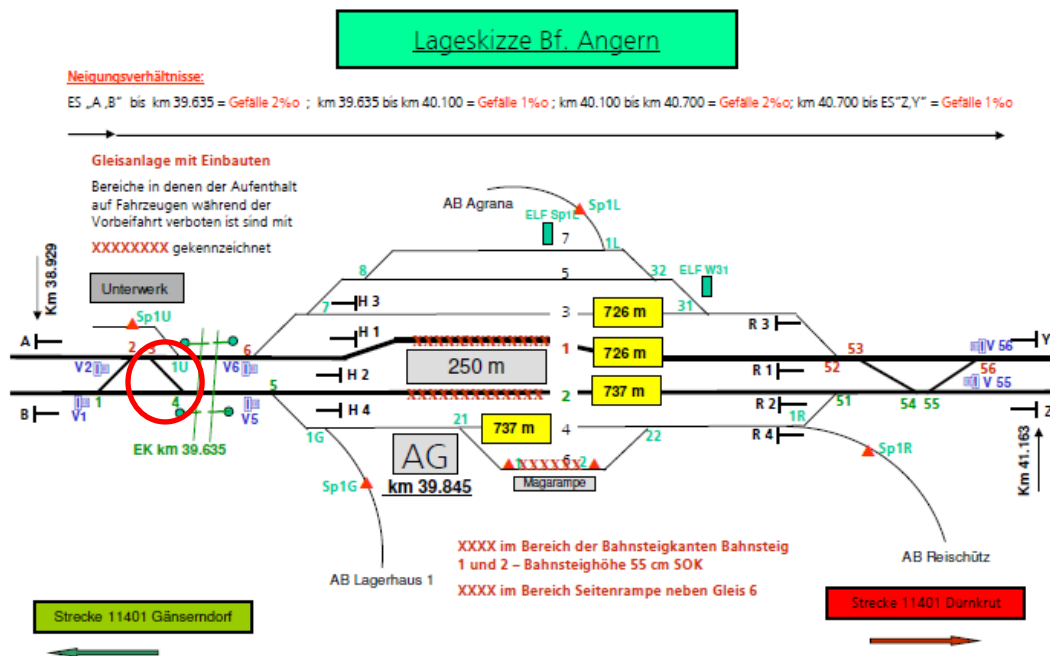
Abbildung 2 Lageskizze

Im Bf Angern waren laut Betra 50765 die Gleise 1 und 3 als Baugleise definiert. An den Grenzmarken der Weichen 3 und 56 sollten eine Haltscheiben aufgestellt werden, die zum Zeitpunkt der Kollision fehlten. Im Einvernehmen mit dem Fdl fuhr der Bediener des Zweibegefahrzeuges mehrmals - wenn die Betriebssituation zuließ - verschubmäßig über die Grenzmarke der Weiche 3. Das Freifahren der Weiche 3 (grenzfrei) wurde dem Fdl gemeldet.

Ein Schweißtrupp nutzte, ohne den Fdl oder den ÖBK davon in Kenntnis zu setzen, die Fahrten des Zweiegefahrzeuges, um außerhalb des Baugleises Schweißarbeiten durchzuführen. Die Arbeiten wurden nicht mit dem Fdl vereinbart. Als sich das Zweiegefahrzeug wieder beim Fdl grenzfrei zurückmeldete, stellte dieser für Z 44018 eine Fahrstraße von Streckengleis 1 nach Bahnhofsgleis 2, über die Weiche 3, ein. Aufgrund der Bauarbeiten wurde die Fahrt mit dem Ersatzsignal zugelassen. Der nicht von der Fahrt verständigte Schweißtrupp konnte noch rechtzeitig vor dem herannahenden Z 44018 aus dem Gleis treten. Es wurde jedoch ein im Lichtraum des Zuges befindlicher Scheinwerfer sowie ein Stromaggregat vom Tzf erfasst und beschädigt.

Der Schweißtrupp wurde nicht von den Grenzen des Baugleises informiert, außerdem waren die Haltscheiben zu diesem Zeitpunkt nicht aufgestellt. Daher arbeitete der Schweißtrupp ohne Anmeldung der Arbeiten beim Fdl außerhalb des definierten Baubereiches.
