## UNTERSUCHUNGSBERICHT

### Flugunfall mit dem Segelflugzeug der Type A. Schleicher ASH 26 E

am 25. Oktober 2011  
ab ca. 11:25 Uhr UTC, in der Geierwand  
unterhalb des Brustingerkogels,  
Gemeinde Uttendorf, Bezirk Zell/See,  
Salzburg

GZ. BMVIT-85.182/0004-IV/BAV/UUB/LF/2012

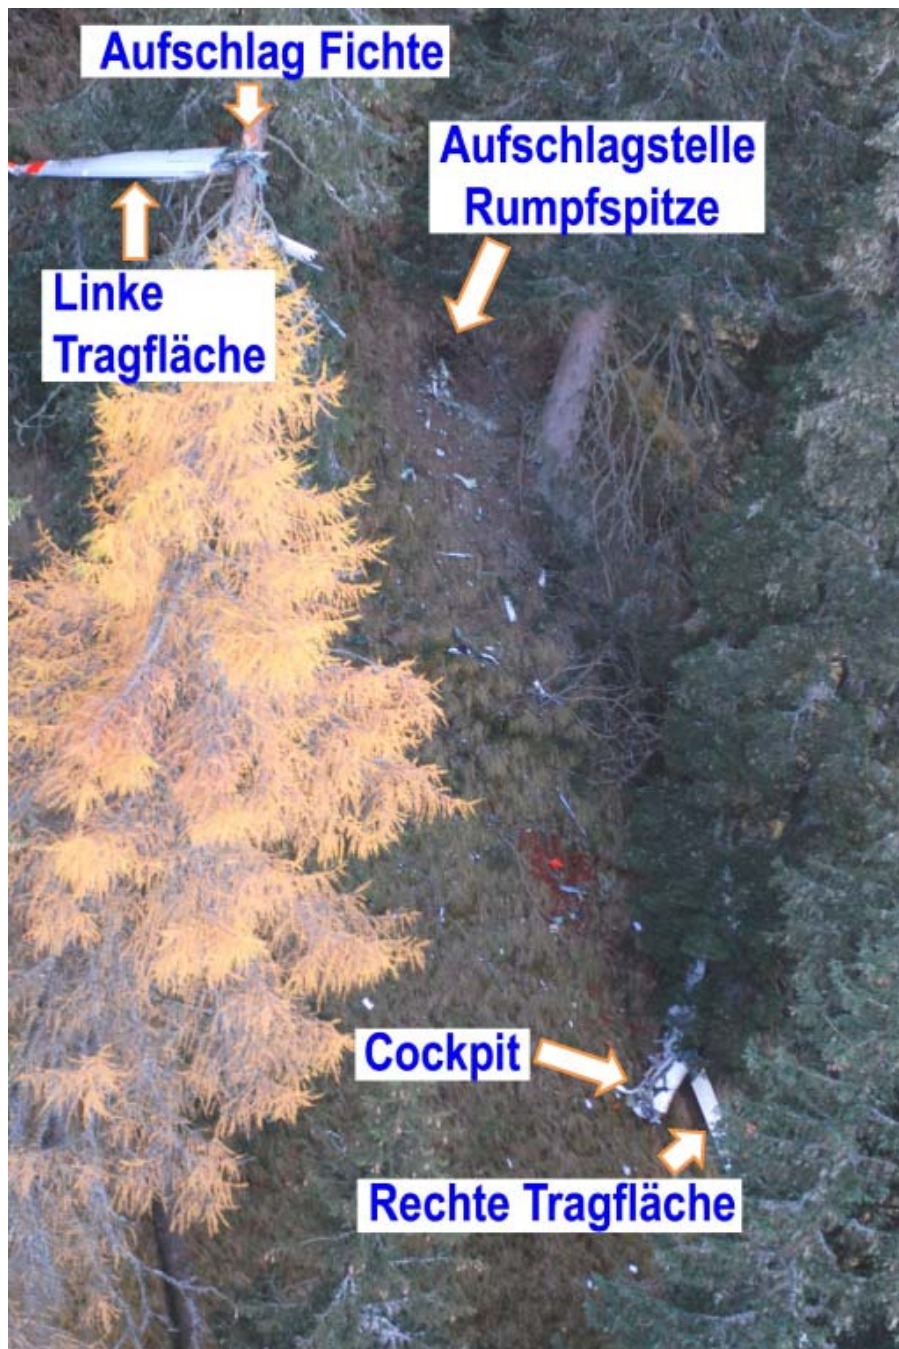
Foto: Übersichtsaufnahme Unfallstelle

Die Unfallstelle befand sich in hochalpinem, unwegsamem Gelände auf einer Höhe von ca. 1667 m. In diesem Bereich befand sich ein Nadelmischwald, der von Alpinrasen und felsigem Gelände durchzogen war.

Die linke Tragfläche hing in Normallage in den Ästen einer Fichte mit ca. 40 cm Stammdurchmesser. Auf der Fichte fand sich eine ovalförmige, entrindete und ins Holz reichende Aufschlagsfläche. Nordwestlich und unterhalb davon befand sich im Waldboden die Aufschlagstelle des Rumpfes. Unterhalb der Aufschlagsfichte und hangabwärts der Aufschlagstelle fanden sich zahlreiche Kleinteile. Das restliche Wrack war am steilen und rutschigen Waldboden ca. 20 m abgerutscht bis es sich in Rückenlage an weiteren Fichten verding. Weitere Spuren an Bäumen wurden nicht festgestellt.

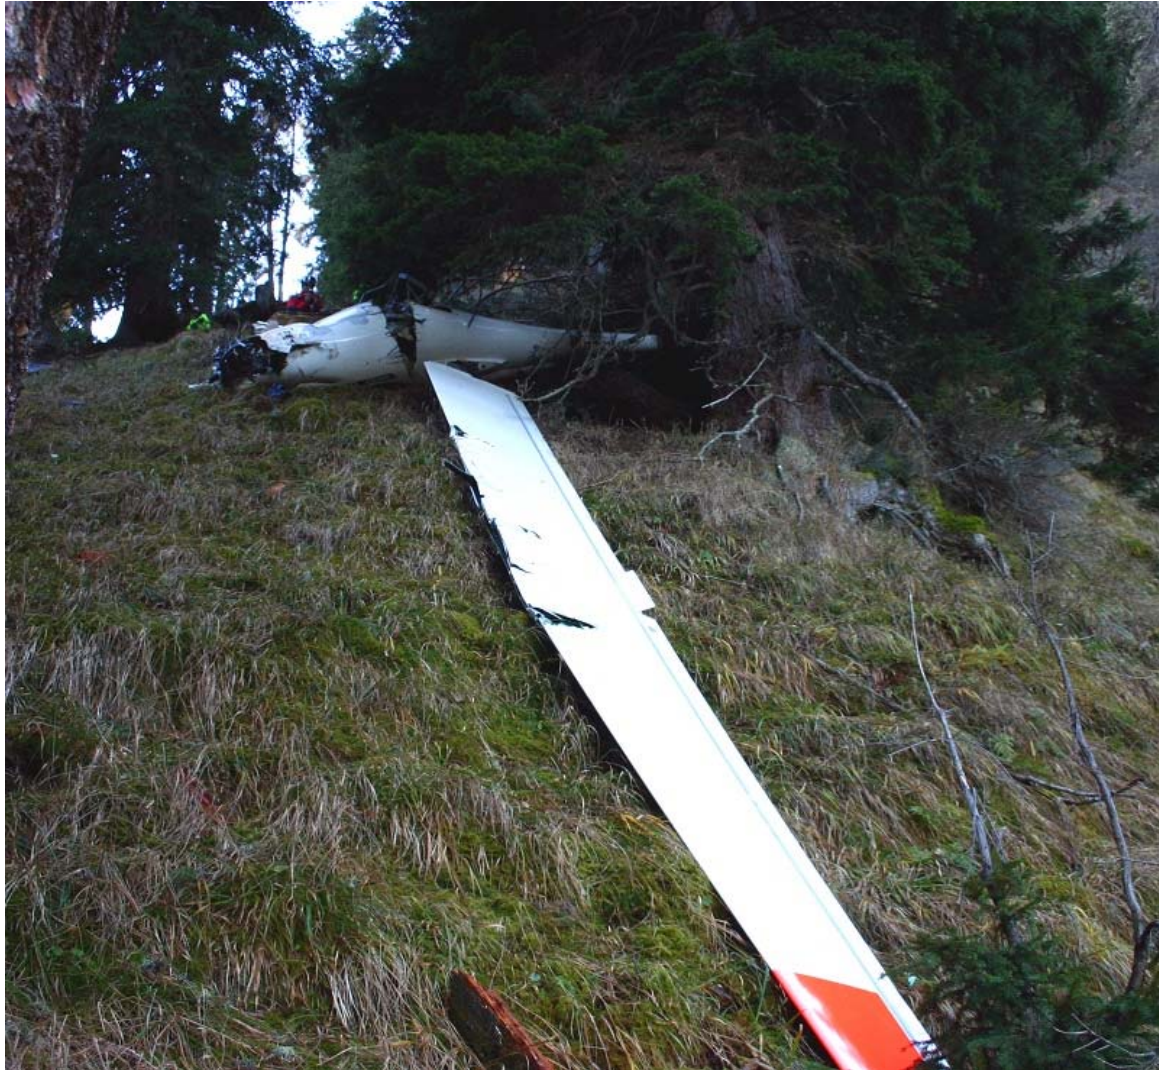
Foto: Wrack am Unfallort

Das Luftfahrzeug wurde durch den Aufschlag zerstört. Es befand sich komplett an der Unfallstelle. Das Cockpit war im vorderen Bereich stark zerstört, in der Mitte nochmals gebrochen. Die rechte Tragfläche hatte sich vom Rumpf gelöst und war vor allem an der Vorderseite mehrfach eingebrochen. Das Triebwerk samt Propeller befand sich im Rumpf. Das Leitwerk, das vom Rumpf gebrochen war, hatte sich unweit vom Rumpf in einer weiteren Fichte verfangen.

Das Luftfahrzeug wurde mit einem Hubschrauber zu Tal geflogen und weiter zum Flugplatz Zell/See transportiert, wo weitere Untersuchungen durchgeführt wurden. Das Wrack wurde aufgelegt und konnte rekonstruiert werden. Es wurde festgestellt, dass das Triebwerk zum Unfallzeit eingefahren und verriegelt war. An der Bedienungskonsole war das Triebwerk ausgeschaltet, das Kraftstoffventil geschlossen und der Tankwahlschalter in der „Off“ Position. Treibstoff konnte auf Grund der massiven Zerstörungen im Bereich des Cockpits und der Tragflächen keiner aufgefunden werden. Die aufgefundene Sauerstoffflasche war leer und dessen Ventil geschlossen. Das geöffnete Gurtschloss war, ebenso wie die Gurten, unbeschädigt und funktionstüchtig. Es wurden, soweit dies die aufgetretenen Schäden zuließen, keine Hinweise auf vorbestandene Mängel des Luftfahrzeuges festgestellt.

Das Luftfahrzeug schlug auf der sogenannten Geierwand, die ca. in Richtung NNW/SSE verläuft, auf. Auf Grund der Spuren, die die linke Tragfläche an einer Fichte, und der Rumpf beim Aufschlag am darunter liegenden Waldboden hinterlassen hatte, kann davon ausgegangen werden, dass das Luftfahrzeug mit mehr als 40° Rechtsquerlage und einem Sinkwinkel von ca. 30° zunächst mit dieser Fichte kollidierte. Durch diese Kollision wurde die linke Tragfläche abgetrennt. Der Rumpf drehte dabei ca. 30° in Richtung zum Hang und schlug etwa senkrecht zu diesem, unterhalb des Kollisionspunktes mit der Fichte, am Waldboden auf. Dadurch verlor auch die rechte Tragfläche und das gesamte Leitwerk seine Verbindung zum Rumpf und das verbliebene Wrack kam in Rückenlage zu liegen. Anschließend rutschten der Pilot, der Rumpf, die rechte Tragfläche und das Leitwerk unabhängig, bzw. in loser Verbindung zueinander, im steilen Gelände unterschiedlich weit ab.
