## **ENTGLEISUNG DES ZUGES 8114 AUF RÜCKFALLWEICHE**

**am 10. August 2010**

**Lokalbahn Gmunden- Vorchdorf AG  
Bahnhof Gschwandt - Rabersberg**

**Vorfallanzeige**

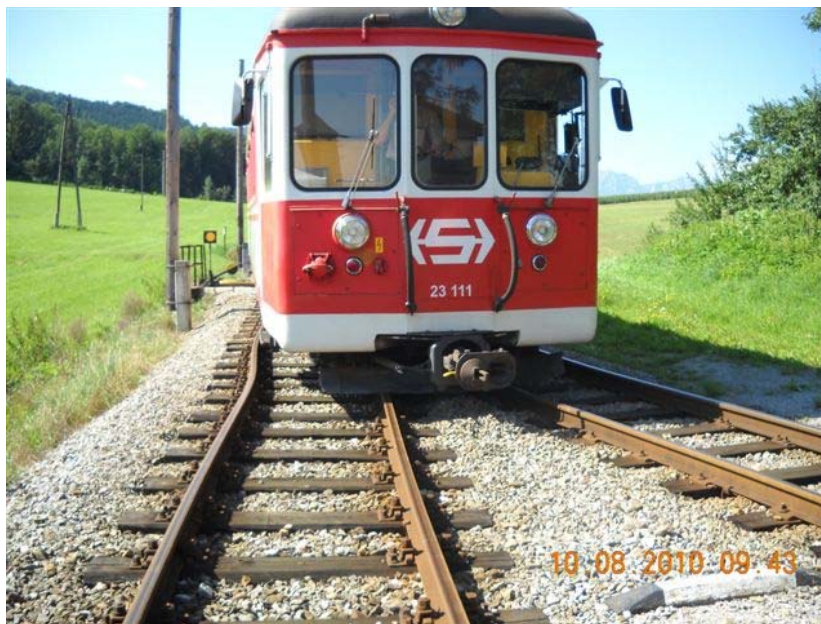
Abbildung 4 Entgleisung des Z 8114 – Quelle StH

Bei der Fahrt des Z 8114 von Bf Gmunden Seebahnhof nach Bf Vorchdorf wurde das erloschene WÜS am Standort der Trapeztafel des Bf Gschwandt – Rabersberg nicht erkannt und dadurch überfahren.

Beim Erkennen des erloschenen WÜS am Standort der W1 (Wiederholungssignal) kam es trotz eingeleiteter Schnellbremsung, zu einer Gabelfahrt mit anschließender Entgleisung auf der W1.

Geringfügige Schäden am TW

Geringfügige Schäden am Fahrweg

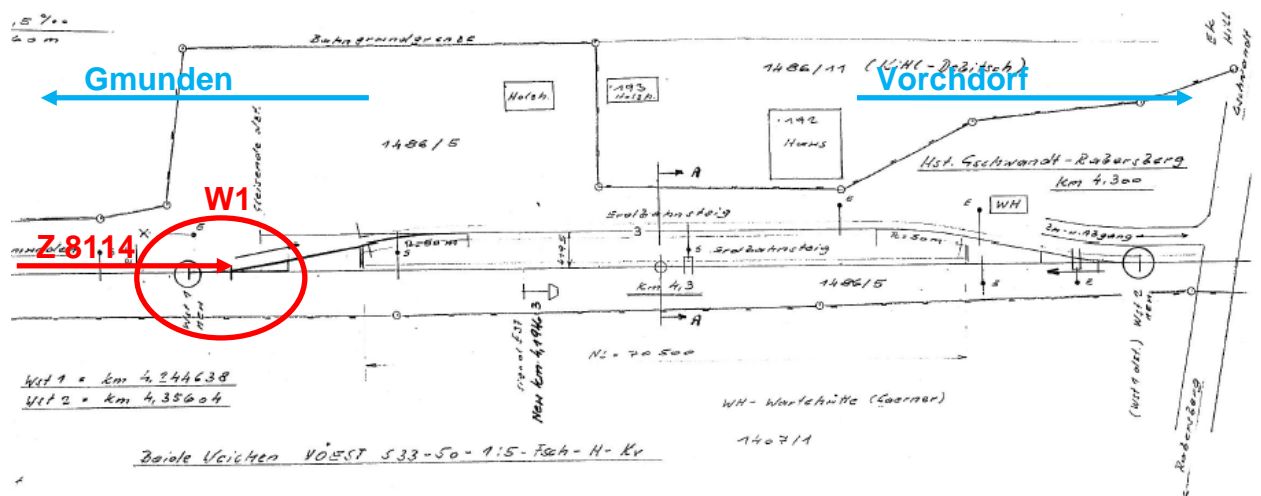
Abbildung 5 Lageskizze Bf Gschwendt – Rabersdorf – Quelle StH

Der Bf Gschwandt-Rabersberg ist sicherungstechnisch mit Rückfallweichen (W1 und W2) ausgerüstet.
