Zwischenbericht

Unfall mit dem Hubschrauber der Type Sokol W-3A,
am 14.01.2019, um ca. 11:34 Uhr UTC am Bürglkopf,
Gemeinde Fieberbrunn, A-6391, Tirol, Bundesland
GZ.: BMVIT-85.267/0005-IV/SUB/ZLF/2019

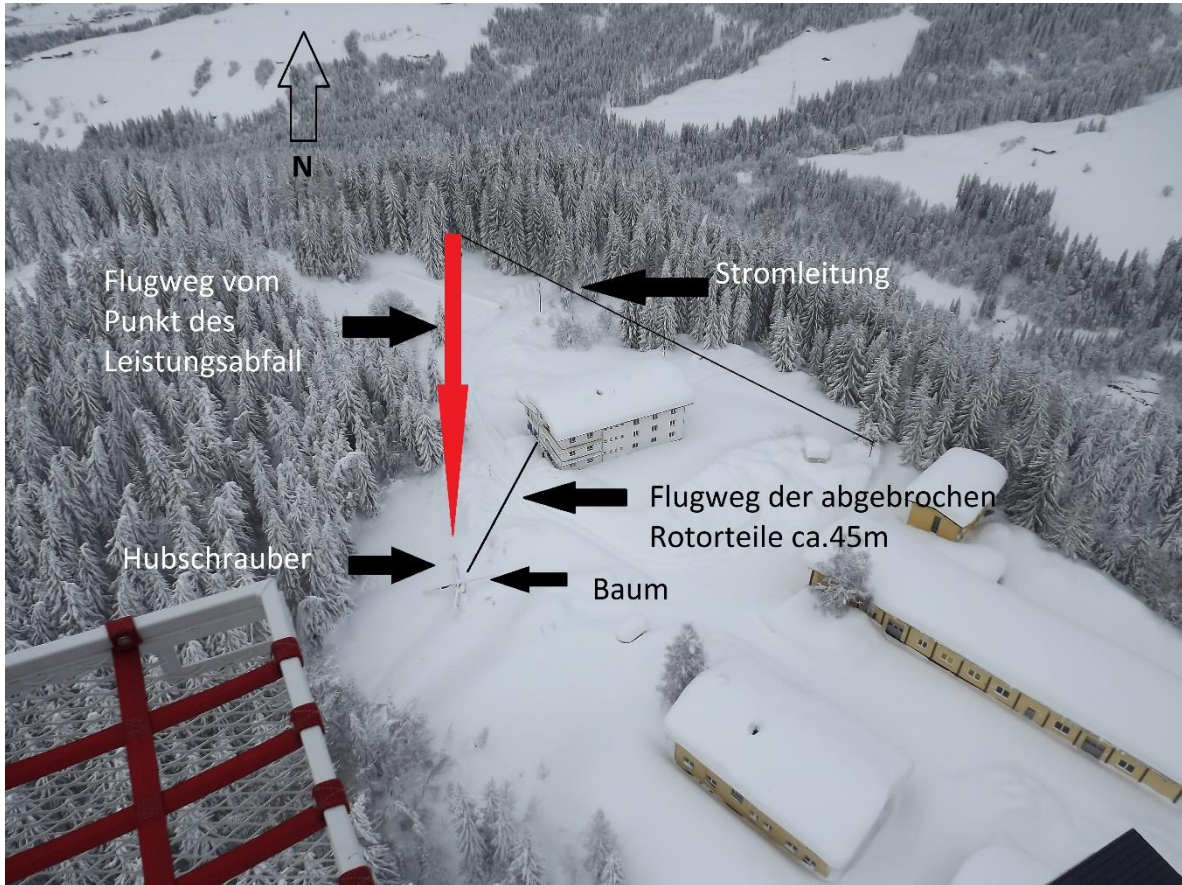
Abbildung 1: Übersichtsaufnahme Notlandeplatz

Kurz nach Erreichen des Almgasthofs bemerkte der Pilot einen abrupten Leistungsabfall des Hubschraubers. Er konnte die Höhe nicht mehr halten, richtete daraufhin die Nase des Hubschraubers nach rechts aus und nahm mit dem Stick Vorwärtsflug auf, um die spätere Notlandefläche erreichen zu können. Dabei hatte der Hubschrauber eine hohe Sinkrate. Der Pilot entschloss sich, auf der westlichen Seite des Almgasthofes zu landen. Beim Aufsetzen des Hubschraubers um ca. 11:34 Uhr berührte er mit den Rotorblättern einen links stehenden Baum. Dabei wurden die Hauptrotorblätter beschädigt. Der Pilot brachte den Hubschrauber zum Stillstand, indem er die Leistungshebel sofort auf „0“ stellte und somit die

Treibstoffversorgung unterbrach. Dabei benutzte er keine Rotorbremse. Der Rotor blieb in weiterer Folge selbstständig stehen. Der ELT wurde bei dieser Notlandung nicht ausgelöst.

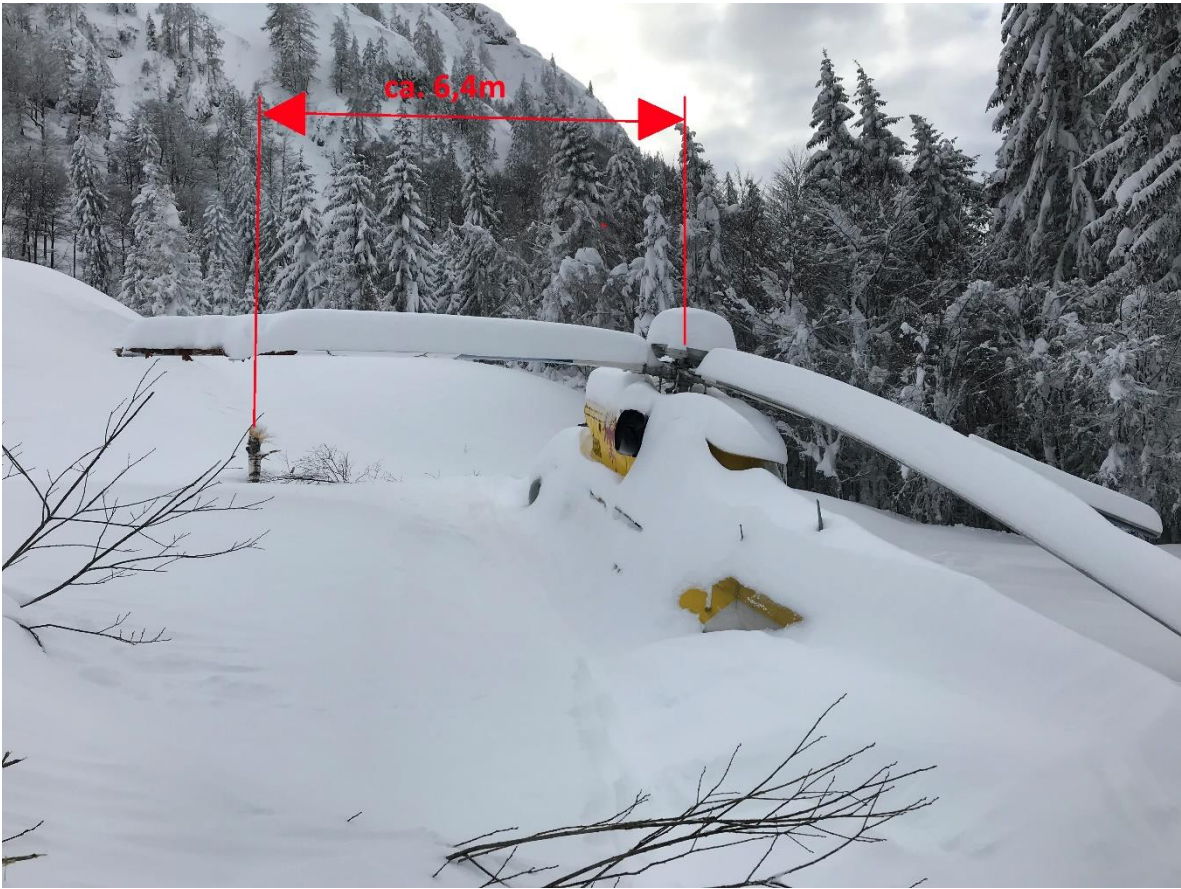
Abbildung 3: Abstand zum Hindernis

Die Hauptrotorblätter wurden durch die Baumberührung stark beschädigt und abgetrennt. Die Verticalfine und Heckrotorblätter wurden stark beschädigt.

Der mittlere Abstand zwischen dem Rotormast und dem touchierten Baum betrug ca. 6,4 m (siehe Abbildung 3). Dieser Abstand entspricht circa der mittleren Länge der abgetrennten Hauptrotorblätter. Weiter ließen sich die Schäden am Heckrotor und an der Verticalfine auf die abgetrennten Hauptrotorblätter zurückführen (siehe Abbildung 4). Ein Teil eines abgetrennten Rotorblattes beschädigte im Abstand von ca. 45 m die Fassade, eines dortigen Hauses (siehe Abbildung 1). Die Bildaufnahmen vom Notlandeplatz wurden am Tag nach der Notlandung angefertigt.

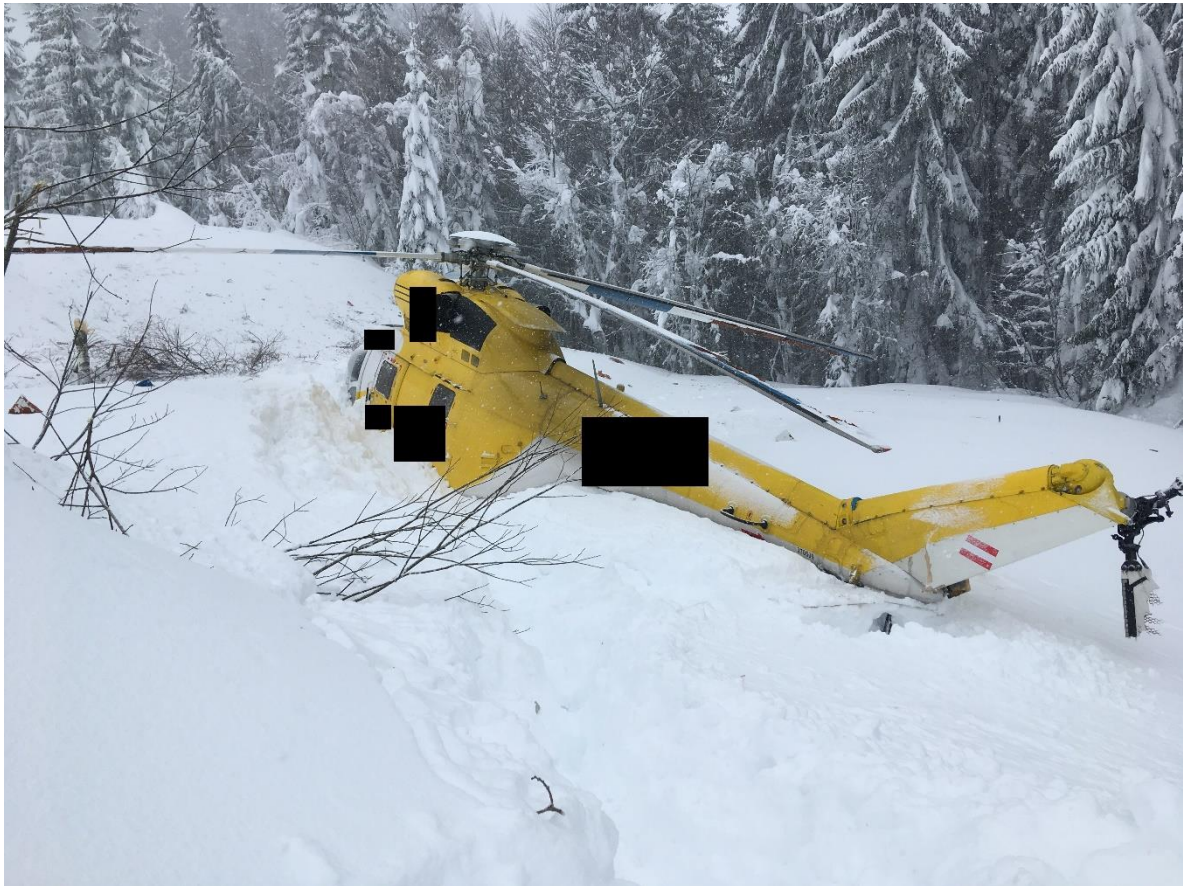
Abbildung 4: Endlage des Hubschraubers

Das Luftfahrzeug befand sich in der Endlage auf dem Fahrwerk stehend mit einer Ausrichtung der Hubschrauberlängsachse von ca. 180 Grad.
