Zwischenbericht

Unfall mit dem Hubschrauber der Type Sokol W-3A,
am 14.01.2019, um ca. 11:34 Uhr UTC am Bürglkopf,
Gemeinde Fieberbrunn, A-6391, Tirol
GZ.: 2021-0.592.256

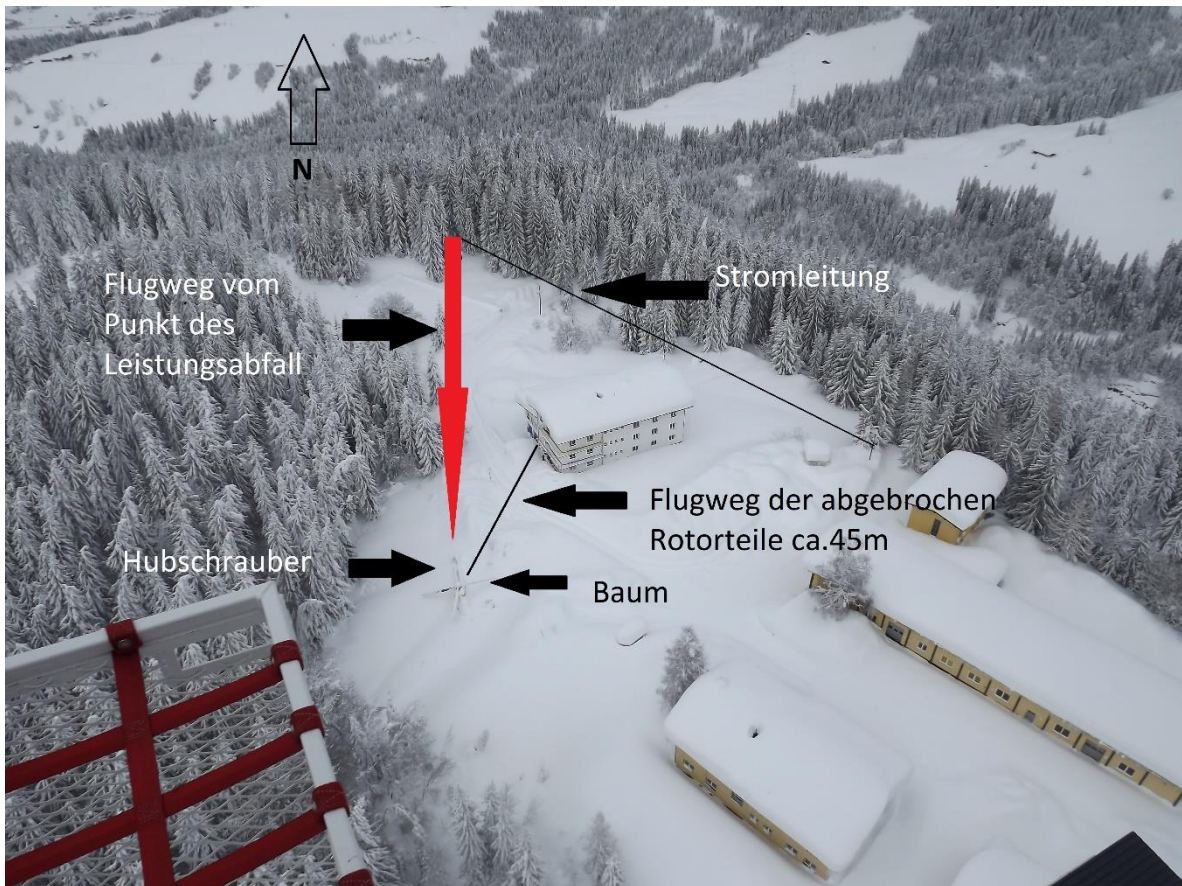
Abbildung 1 Übersichtsaufnahme Notlandeplatz

Kurz nach Erreichen des Almgasthofs bemerkte der Pilot einen abrupten Leistungsabfall des Hubschraubers. Er konnte die Höhe nicht mehr halten, richtete daraufhin die Nase des Hubschraubers nach rechts aus und nahm mit dem Stick Vorwärtsflug auf, um die spätere Notlandefläche erreichen zu können. Dabei hatte der Hubschrauber eine hohe Sinkrate. Der Pilot entschloss sich, auf der westlichen Seite des Almgasthofes zu landen. Beim Aufsetzen des Hubschraubers um ca. 11:34 Uhr berührte er mit den Rotorblättern einen links stehenden Baum. Dabei wurden die Hauptrotorblätter beschädigt. Der Pilot brachte den Hubschrauber

zum Stillstand, indem er die Leistungshebel sofort auf „0“ stellte und somit die Treibstoffversorgung unterbrach. Dabei benutzte er keine Rotorbremse. Der Rotor blieb in weiterer Folge selbstständig stehen. Der ELT wurde bei dieser Notlandung nicht ausgelöst.

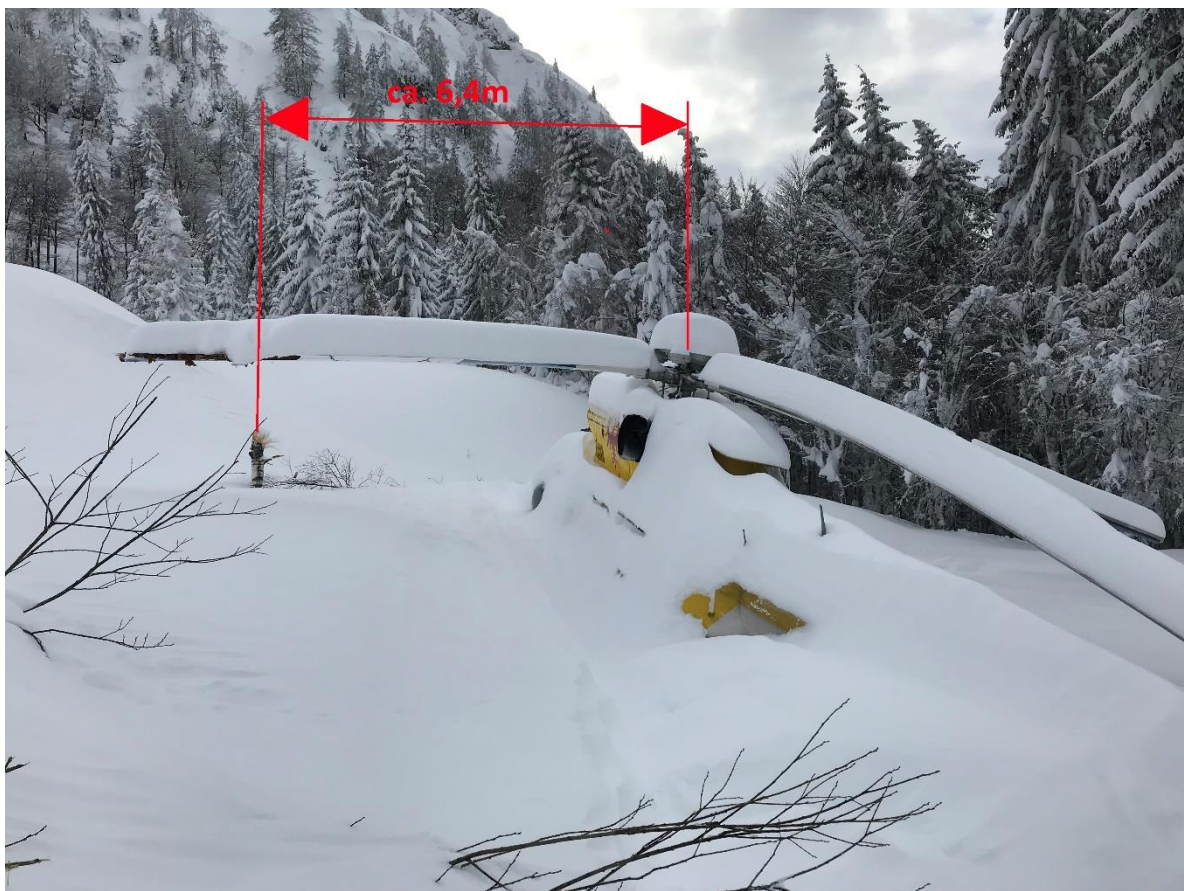
Abbildung 3 Abstand zum Hindernis

Die Hauptrotorblätter wurden durch die Baumberührung stark beschädigt und abgetrennt. Die Verticalfine und Heckrotorblätter wurden stark beschädigt.

Der mittlere Abstand zwischen dem Rotormast und dem touchierten Baum betrug ca. 6,4 m (siehe Abbildung 3). Dieser Abstand entspricht circa der mittleren Länge der abgetrennten Hauptrotorblätter. Weiter ließen sich die Schäden am Heckrotor und an der Verticalfine auf die abgetrennten Hauptrotorblätter zurückführen (siehe Abbildung 4). Ein Teil eines abgetrennten Rotorblattes beschädigte im Abstand von ca. 45 m die Fassade, eines dortigen Hauses (siehe Abbildung 1). Die Bildaufnahmen vom Notlandeplatz wurden am Tag nach der Notlandung angefertigt.

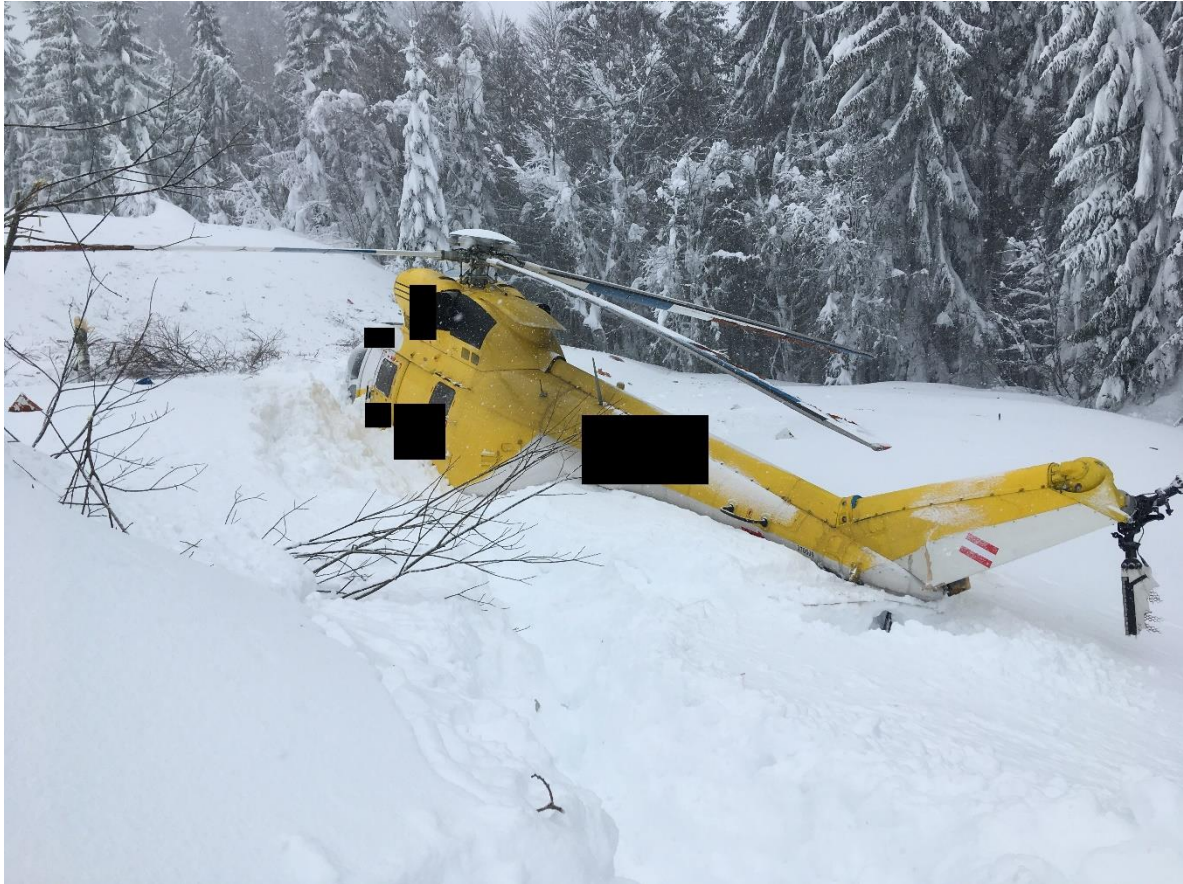
Abbildung 4 Endlage des Hubschraubers

Das Luftfahrzeug befand sich in der Endlage auf dem Fahrwerk stehend mit einer Ausrichtung der Hubschrauberlängsachse von ca. 180 Grad.
