ENTGLEISUNG DES Z 3220 IM BF SATTLEDT

am 11. Jänner 2010

**Österreichische Bundesbahnen
Strecke 25201**

BMVIT-795.179-II/BAV/UUB/SCH/2010

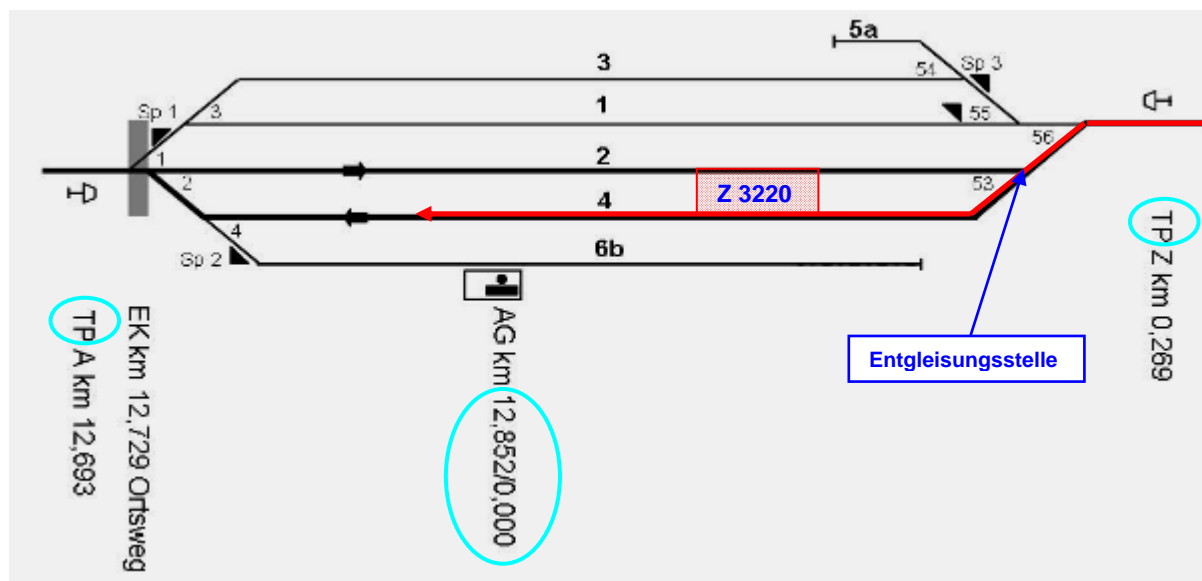
Abb. 1 Lageskizze des Bf Sattledt

Die Kilometrierung des Aufnahmegebäudes (AG), laut Bsb im km 12,852/0,000, entspricht nicht der Kilometrierung des VzG.

Die Abkürzung „TP“ für das Signal „TRAPEZTAFEL“ in der Bsb entspricht nicht der Abkürzung „TT“ gemäß Handbuch VzG, Punkt 6.1.1.

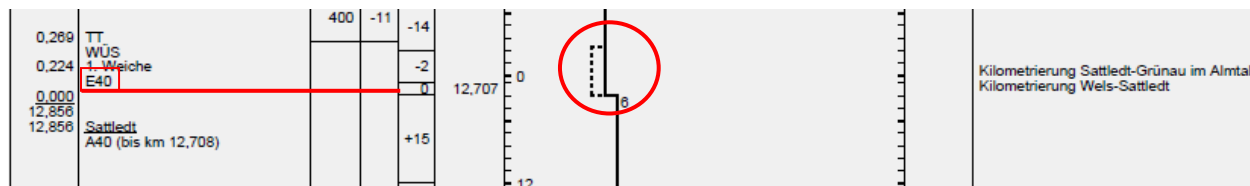
Abb. 2 Auszug aus ÖBB-VzG Strecke 25201

Die örtlich zulässige Geschwindigkeit im betroffenen Streckenabschnitt beträgt gemäß VzG 50 km/h und wird durch die Angabe E40 bzw. A40 auf 40 km/h begrenzt.

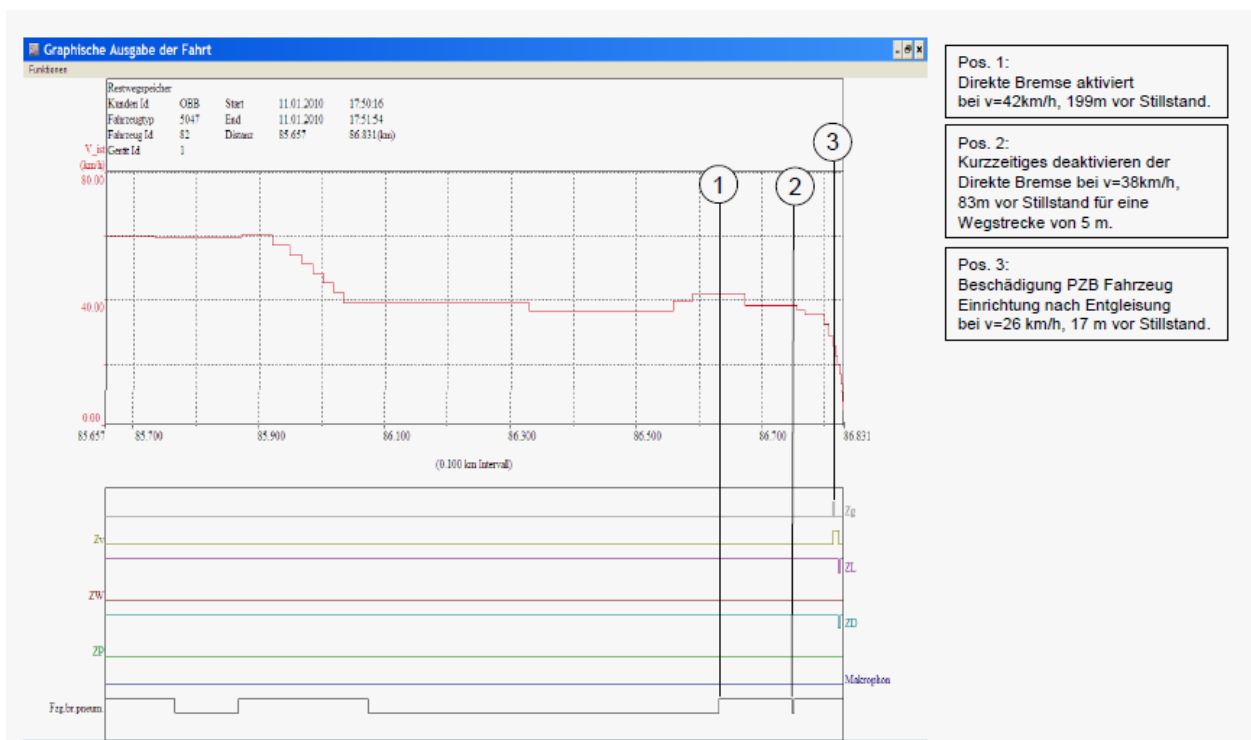
Abb. 5 Auswertung der Registriereinrichtung des Tfz

Die Auswertung der Registriereinrichtung zeigt, dass die zulässigen Geschwindigkeit (40 km/h) zum Entgleisungszeitpunkt eingehalten wurde.

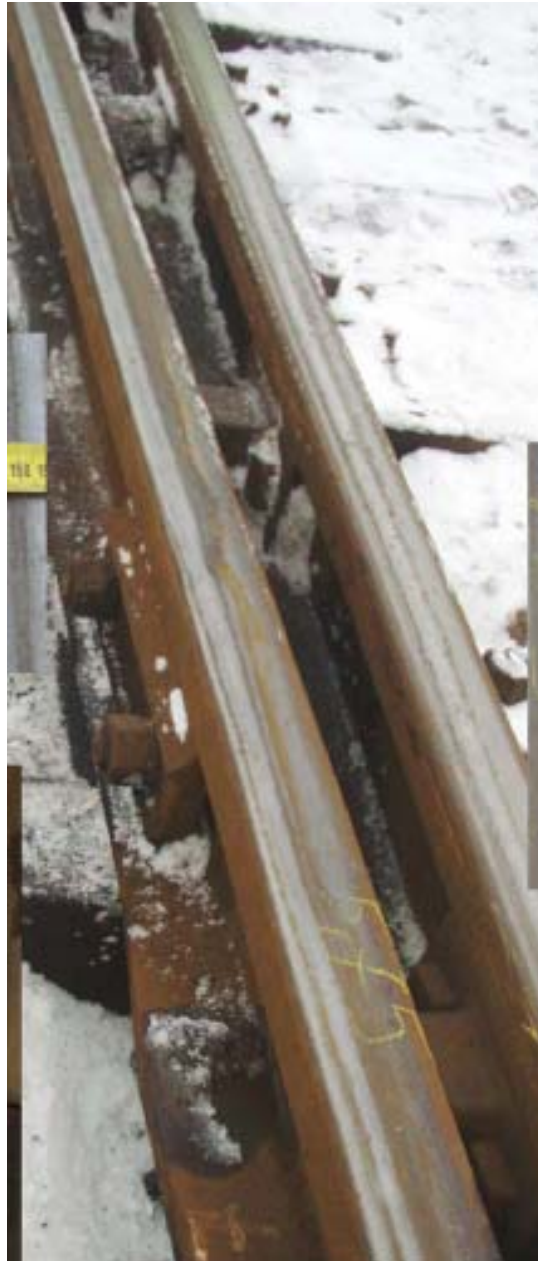
Abb. 8 Erste Entgleisungsspuren nach der Spitze der Weichenzunge der W 53

Die geringfügig feststellbaren Spuren (erst nach der Spitze der Weichenzunge) lassen eine Gabelfahrt als wahrscheinlich erscheinen.

Punkt	Sicherheitsempfehlung	ergeht an
12.1	<ul style="list-style-type: none">Überprüfung der Möglichkeiten einer technischen Lösung zur Registrierung (Aufzeichnung) des Zusammenspiels einer Rückfallweiche mit dem zugehörigen WÜS und der ordnungsgemäßen Funktion des WÜS (Lampenausfall)	NSA, IM
