Untersuchungsbericht

Entgleisung von Z 54490 in Kirchberg in Tirol am 18. Juni 2019

GZ: BMK-2024-0.306.720

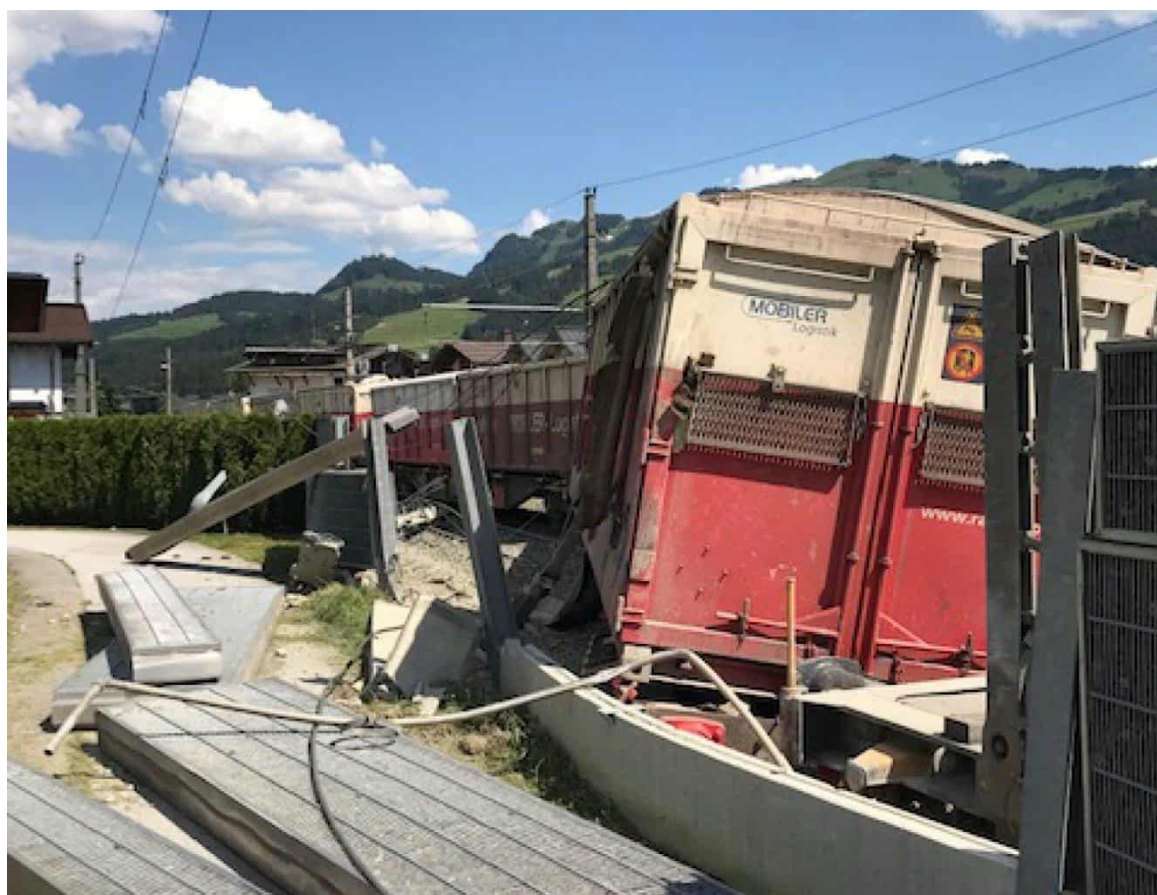
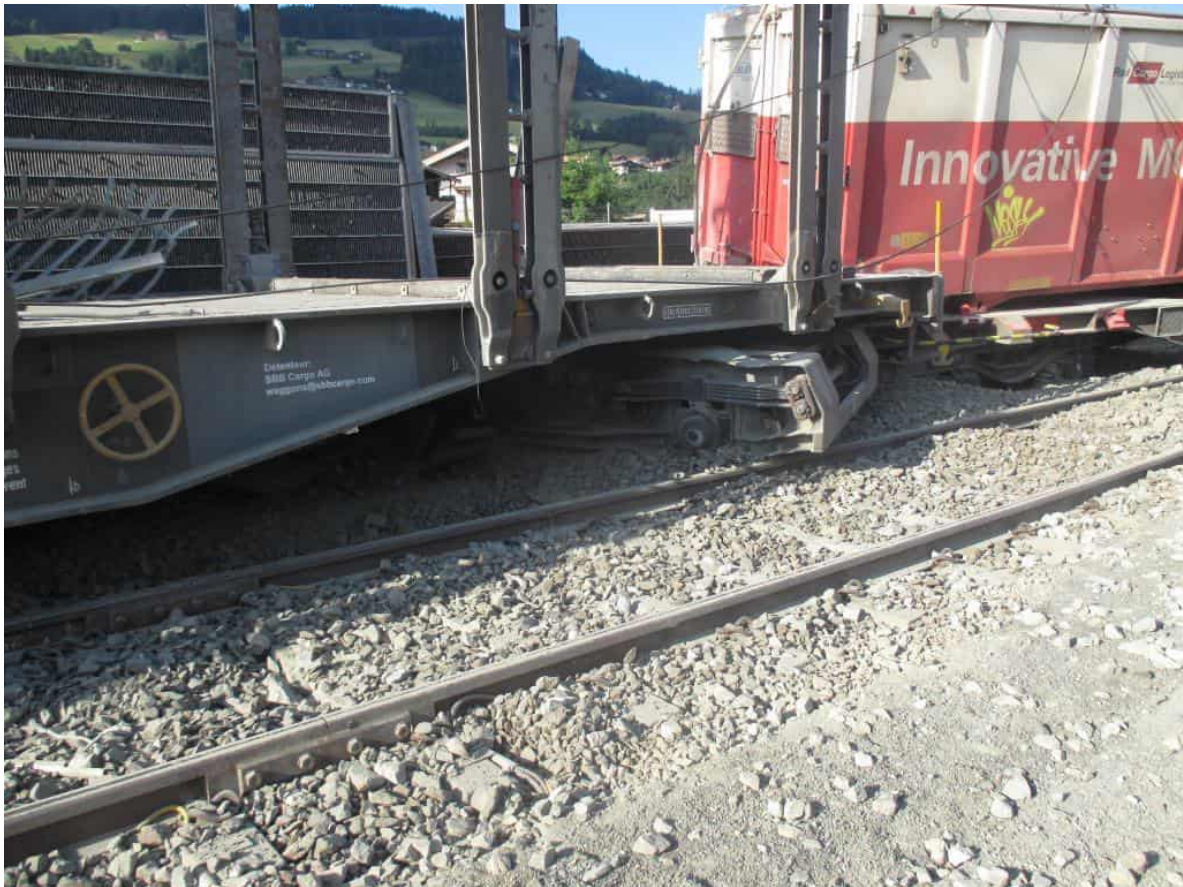
Es wurden ca. 2,2 km Gleise durch die entgleisten Wagen beschädigt. Im Bf Kirchberg in Tirol wurden unter anderem die Gleise, mehrere Weichen und die Oberleitung stark beschädigt. Mehrere Masten und Lärmschutzwände wurden umgerissen und stark beschädigt.

Die sechs entgleisten Wagen wurden schwer beschädigt und waren nach der Entgleisung nicht mehr uneingeschränkt lauffähig.

Abbildung 8 Entgleiste Wagen im Bf Kirchberg in Tirol

Abbildung 9 Entgleiste Wagen im Bf Kirchberg in Tirol

Abbildung 8 und 9 zeigen entgleiste Wagen und Beschädigungen an der Infrastruktur nach dem Unfall im Bf Kirchberg in Tirol.

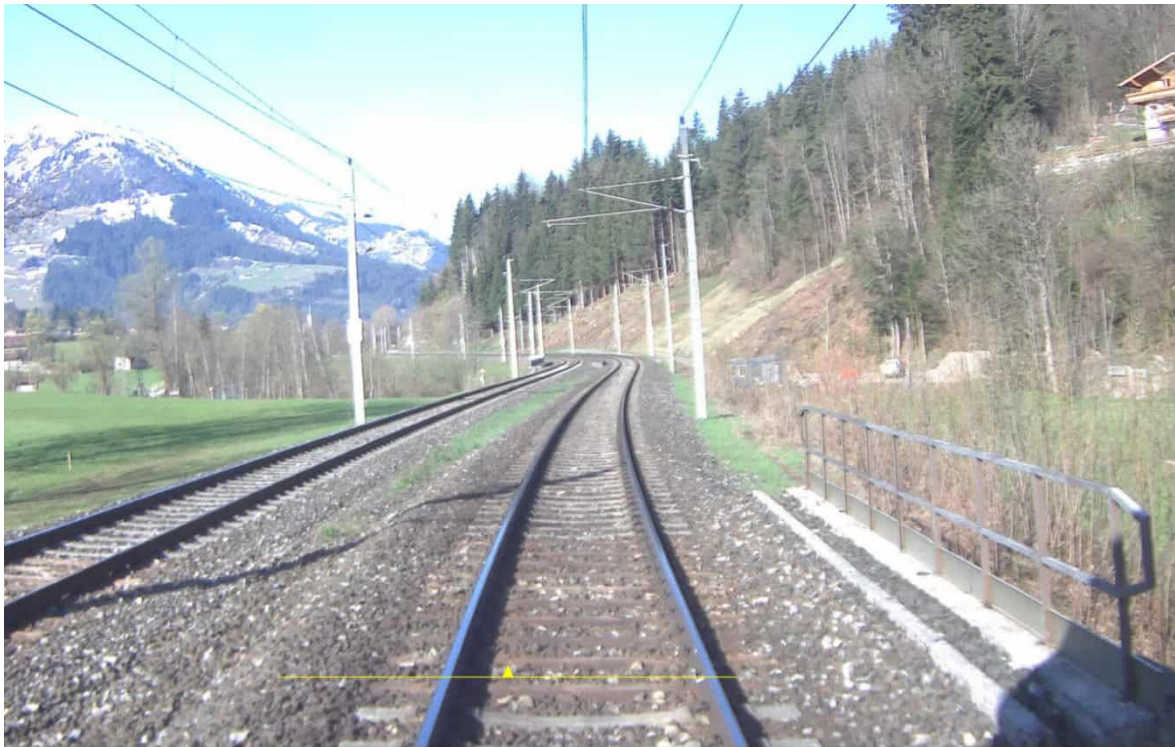
Abbildung 13 Aufnahme des Gleises im Bereich des Durchlasses vor der Entgleisung

Im Bereich des Durchlasses in km 163,657 lag eine zu geringe Schotterbettstärke aufgrund der Konstruktionshöhe des Durchlasses vor. Aufgrund der geringeren Bauhöhe der Holzschwellen und der besseren Elastizität im Vergleich zu Betonschwellen wurden Holzschwellen verwendet^[4].

Abbildung 13 zeigt ein Foto der Messwagenfahrt (ÖBB EM 250) von der Entgleisungsstelle vom 18. April 2019 (km 163,653). Die eingezeichnete Linie befindet sich auf Höhe der ersten Holzschwelle (am Schienenkopf). Erkennbar ist der Übergang von Betonschwellen auf Holzschwellen im Bereich des Durchlasses und danach wieder auf Betonschwellen.

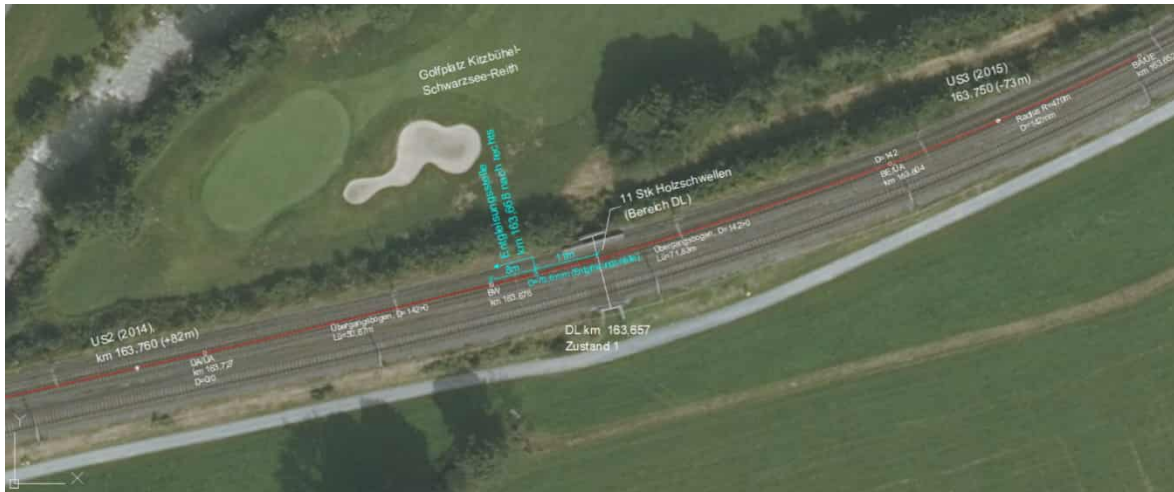
Abbildung 14 Gleisgeometrie am Entgleisungsort

Die Entgleisungsstelle in km 163,668 befindet sich im überhöhten Übergangsbogen eines Rechtsbogens, hier ist die linke Schiene mit 70,6 mm überhöht. Die Entfernung zum Punkt „Übergangsbogen Anfang“ $\ddot{U}A/\ddot{U}A$ ($RA1=RA2$) beträgt 59 m. Der Radius im Übergangsbogen, eine Klothoide, wurde mit 893 m errechnet. Der Entgleisungspunkt liegt in der Überhöhungsrampe 1 ($RA1$), hier fällt die Überhöhung von anfangs 142 mm ab bis sie im Punkt $\ddot{U}A=\ddot{U}A$ 0 mm beträgt. Danach steigt die Überhöhung in der Rampe 2 ($RA2$) wieder bis 141 mm in der rechten Schiene an^[4].

Abbildung 14 zeigt die Gleisgeometrie am Entgleisungsort mit den im Bericht und in der Tabelle 6 angeführten Werten.

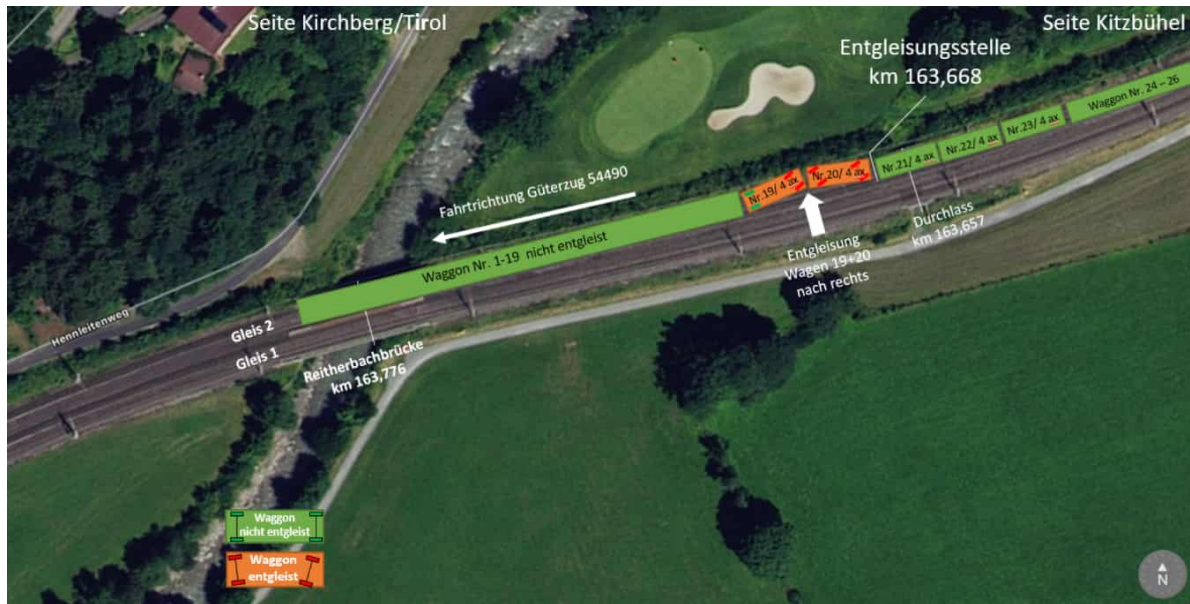
Abbildung 21 Übersicht entgleiste Wagen auf der Strecke

Erste Entgleisungsspuren wurden in km 163,668 im Streckengleis 2, in Fahrtrichtung rechts festgestellt. Die Entgleisungsspuren setzten sich ca. 2,185 km bis zur Einfahrtsweiche 1 des Bf Kirchberg in Tirol, in km 165,853 fort. Im Bf Kirchberg in Tirol entgleisten infolge der Wagen 22, 23 und 24 mit beiden Drehgestellen nach rechts, der Wagen 25, ein achtachsiger Drehgestellflachwagen (mit vier Drehgestellen), mit dem ersten und zweiten Drehgestell nach rechts. Wagen 21 entgleiste nicht, zwischen Wagen 23 und 24 kam es zu einer Zugtrennung, wodurch die Hauptluftleitung unterbrochen und somit eine Zwangsbremung ausgelöst wurde.

Abbildung 21 zeigt die entgleisten Wagen bei der Entgleisungsstelle in km 163,668 (orange eingefärbt). Beim Wagen 19 entgleiste das nachlaufende Drehgestell und beim Wagen 20 entgleisten beide Drehgestelle nach rechts. Die entgleisten Wagen wurden von dem:der Tzfz unbemerkt ca. 2.180 m bis zur Einfahrtsweiche 1 des Bf Kirchberg in Tirol weitergeführt.

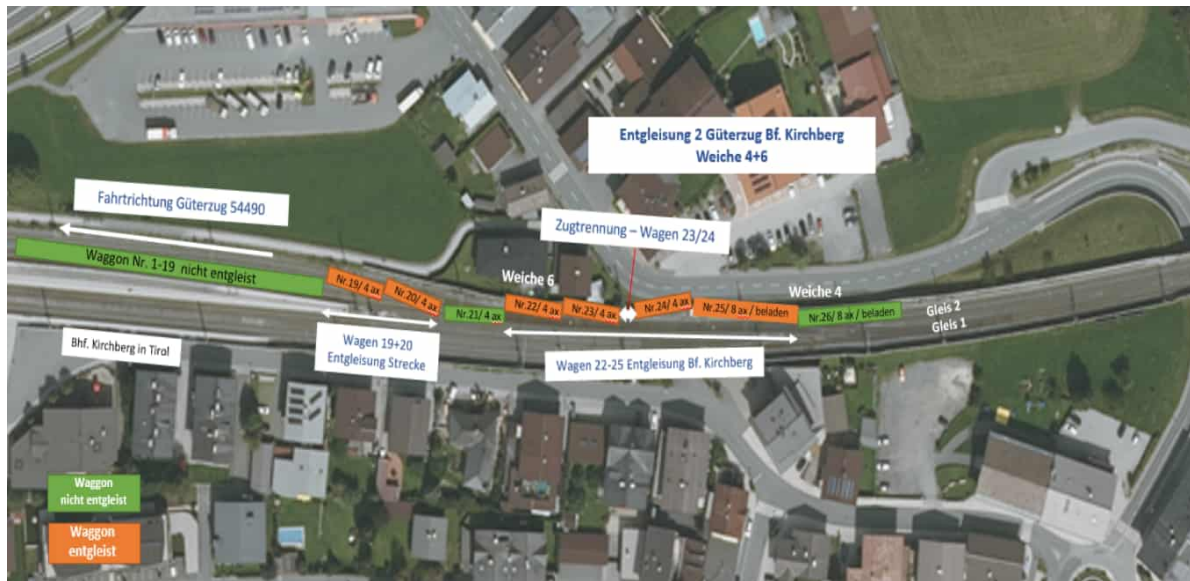
Abbildung 22 Übersicht entgleiste Wagen im Bf Kirchberg in Tirol

Abbildung 22 zeigt die entgleisten Wagen im Bf Kirchberg in Tirol in der Endlage bei den Weichen 4 und 6 (orange eingefärbt).

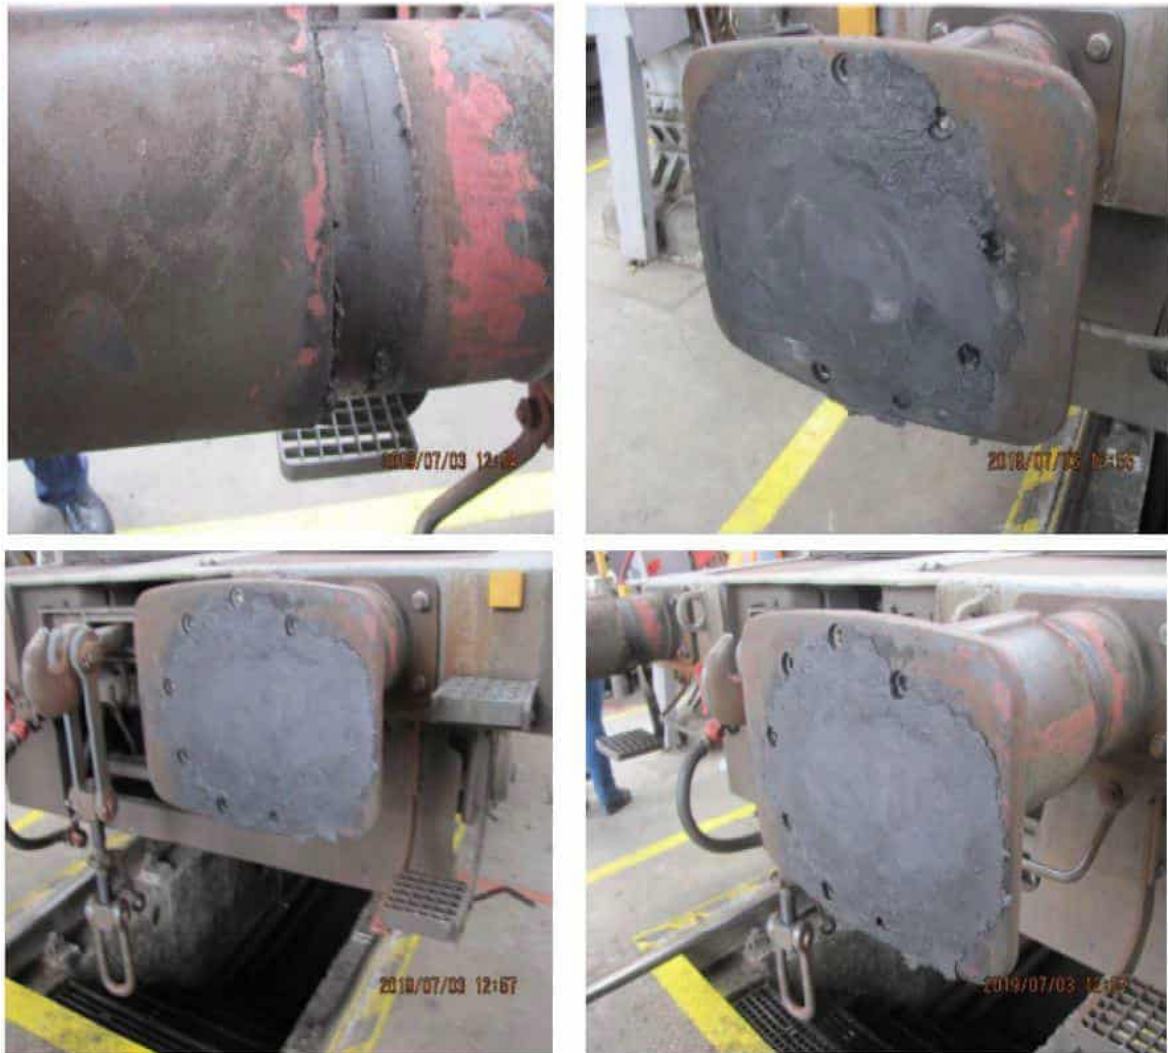
Abbildung 24 Puffer und Pufferteller Wagen 18

Gemäß GA1 wurden keine unfallkausalen Mängel festgestellt. Im Gutachten wird festgehalten, dass die Prallplatten an den Puffern ausreichend geschmiert waren^[8].

(siehe Abb. 24) und Kuppel gangbar/geschmiert“ mit „nicht in Ordnung“ beurteilt. Eine abschließende Gesamtbeurteilung (Wagen OK / nicht OK) fehlt in diesem Dokument^[40].

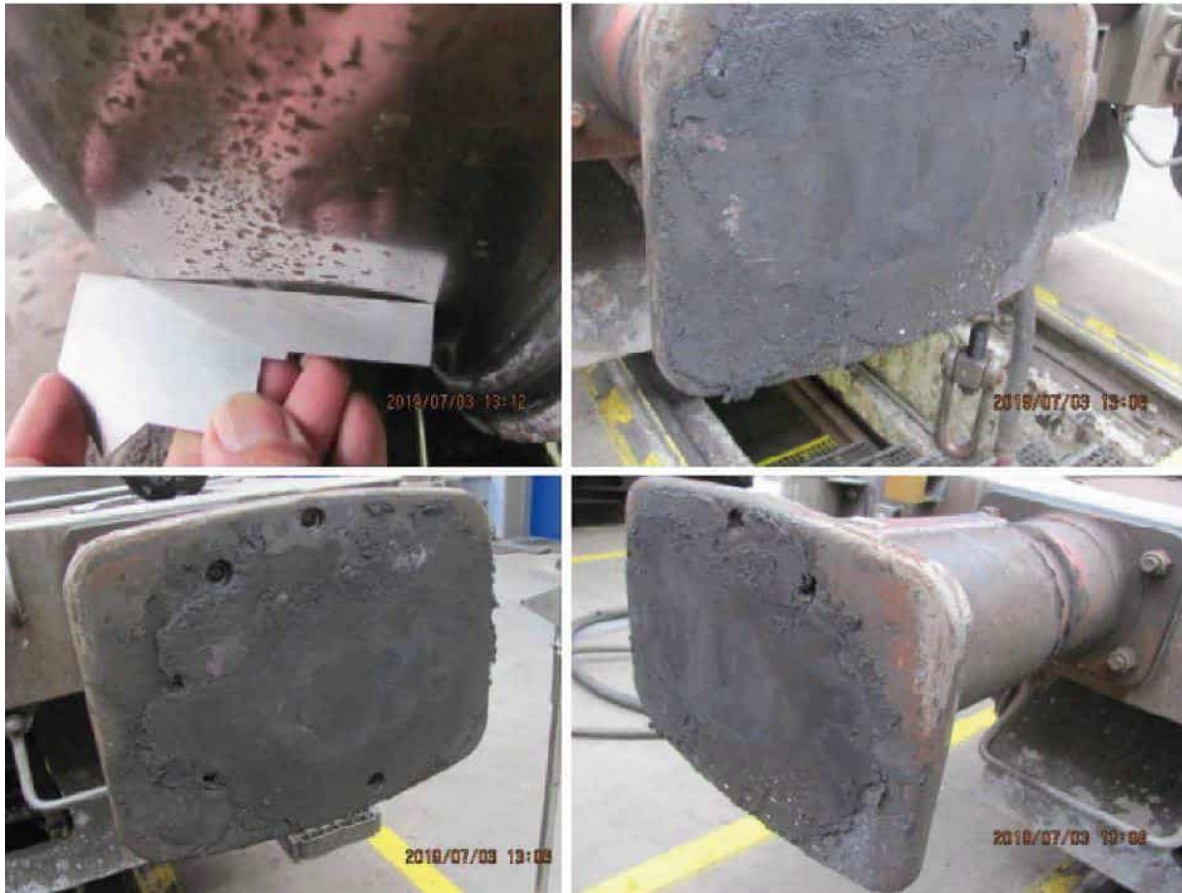
Abbildung 25 Laufflächenhohllauf und Pufferteller Wagen 20

Im GA1 wird festgehalten, dass die Pufferplatten eine ausreichend geschmierte Oberfläche aufwiesen. Ein Radsatz wies einen übermäßigen Verschleiß an der Lauffläche in Form eines stärkeren Hohllaufs (>2 mm) auf^[8]. Ein Hohllauf liegt vor, wenn der äußere Laufflächenbereich höher ist als die Lauffläche in der Laufkreisebene.

Beim festgestellten Laufflächenhohllauf an dem Radsatz handelt es sich um einen Langzeitmangel, welcher im Betrieb durch allmählichen Verschleiß entsteht. Der Mangel war demnach schon vor dem Ereignis vorhanden.

In welchem Ausmaß das zulässige Verschleißmaß von 2 mm überschritten wurde, bzw. wie tief der festgestellte Hohllauf insgesamt war und an welchem der vier Radsätze des Wagens dies festgestellt wurde, wird im GA1 nicht festgehalten. Die unterschiedliche Beurteilung der Sachverständigen hängt mit einer augenscheinlich geringen Überschreitung (lt. Foto, siehe Abb. 25 links oben) des zulässigen Verschleißmaßes zusammen.

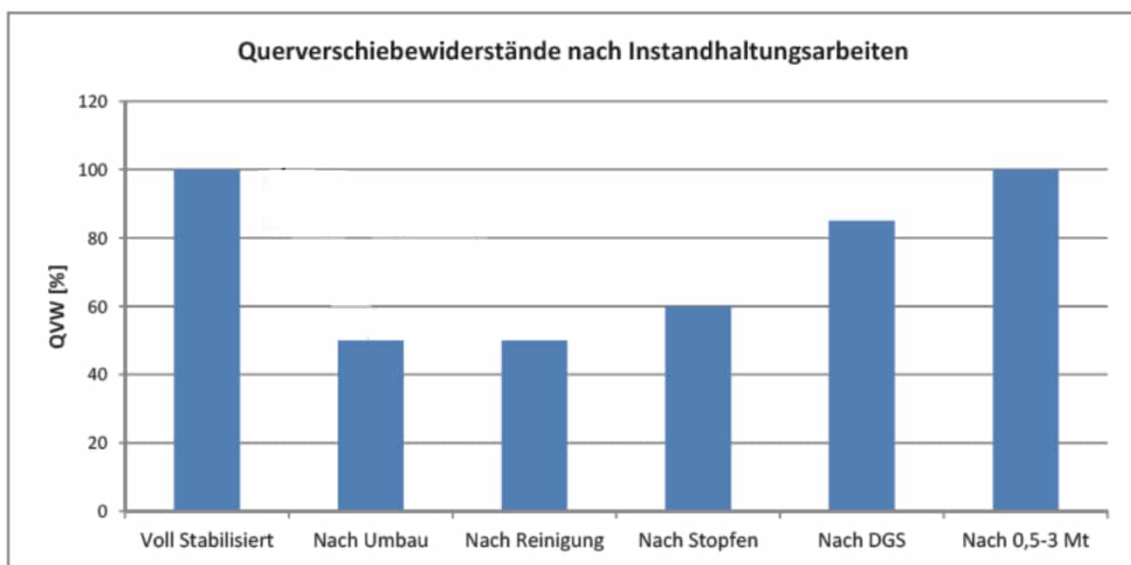
Abbildung 26 Querverschiebewiderstände nach Instandhaltungsarbeiten

Der Verspannungszustand des 41 Jahre alten Gleises war nicht bekannt und es wurde keine Neuverspannung laut RW 07.06.05 durchgeführt.

Das in Abb. 26 dargestellte Diagramm zeigt die Querverschiebewiderstände des Gleises nach den durchgeführten Arbeitsschritten bei Instandhaltungsarbeiten. Es ist ersichtlich, dass auch nach dem Einsatz des DGS keine vollständige Stabilisierung des Schotterbettes erreicht wird, sondern erst nach einer Vielzahl von Zugüberfahrten.

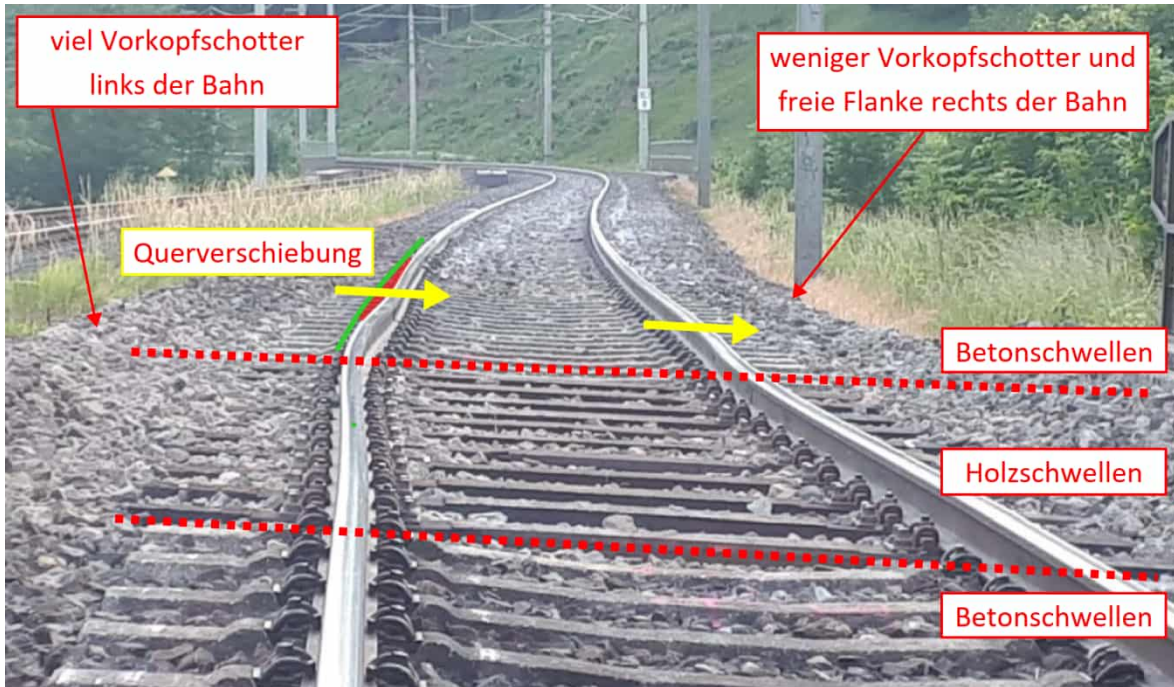
Abbildung 27 Entgleisungsstelle mit Gleisverdrückung

An der Entgleisungsstelle entluden sich die Druckspannungen in Form einer Gleisverdrückung. Der Querverschiebewiderstand und die Rahmensteifigkeit des Gleises reichten nicht aus um das Ausknicken des Gleisrostes zu verhindern.

Abbildung 27 zeigt die Gleisverdrückung bzw. Querverschiebung des Gleises (gelbe Pfeile) nach dem Durchlass in Fahrtrichtung des entgleisten Zuges. Der Durchlass befindet sich im Bereich der Holzschwellen zwischen den rot strichlierten Linien. Die Gleisverdrückung erfolgte aufgrund der hohen Kräfte unmittelbar nach dem Durchlass (Zwangspunkt), welcher durch das Kofferprofil mit betonierten Randbalken das Gleis fixierte und keine gleichmäßige Spannungsverteilung zuließ (Abb. 28 und 29). Das Ausknicken erfolgte in Fahrtrichtung nach rechts, da an der freien Flanke weniger Vorkopfschotter vorhanden war als links der Bahn, wo das Nachbargleis verläuft.

In this case, there are no safety recommendations because on 26 June 2019, i.e. just eight days after the derailment, ÖBB-Infrastruktur AG issued stricter work instructions for working at high air temperatures. Since these instructions immediately responded to the accident event and its assumed causes, future repeats of identical or similar accidents can most probably be avoided.
