Bundesanstalt für Verkehr Unfalluntersuchung Fachbereich Seilbahnen

Untersuchungsbericht

Geschäftszahl:	BMVIT- 805.010/II/BAV/UUB/SB/2006
Vorfall:	Schwere Verletzung eines Mitarbeiters der Fa. Fügen Bergbahn GesmbH & Co KG, Spieljochbahn
Ort des Vorfalles:	4er Einseil-Umlaufbahn, Spieljochbahn, II. Teilstrecke
Datum des Vorfalles:	8. Juni 2006

Schwere Verletzung eines Mitarbeiters der Fa. Fügen Bergbahn GesmbH & Co KG, Spieljochbahn

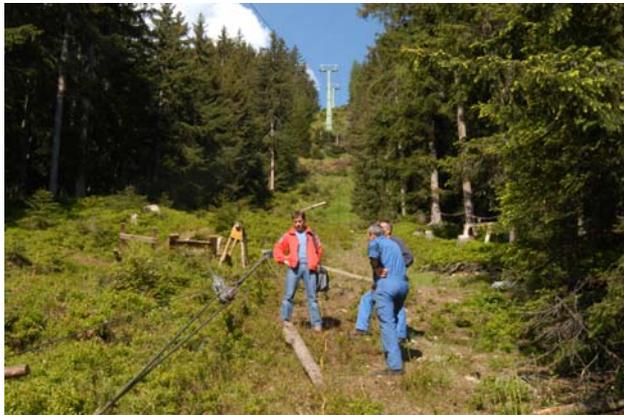
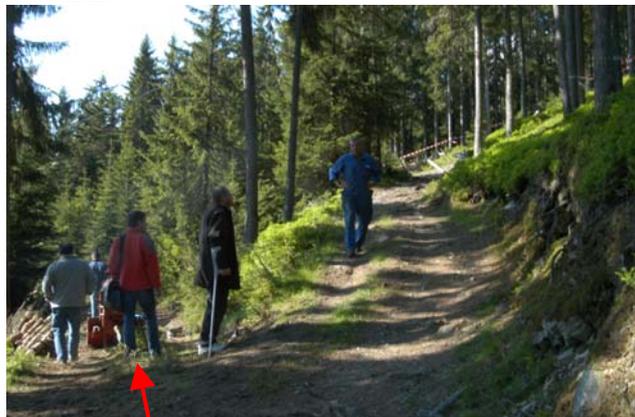
Stütze 21 mit Umlenkrolle (nicht sichtbar, da hinter den Bäumen)

Am Wegrand gelagerte Baumstämme

Zuführender Waldweg

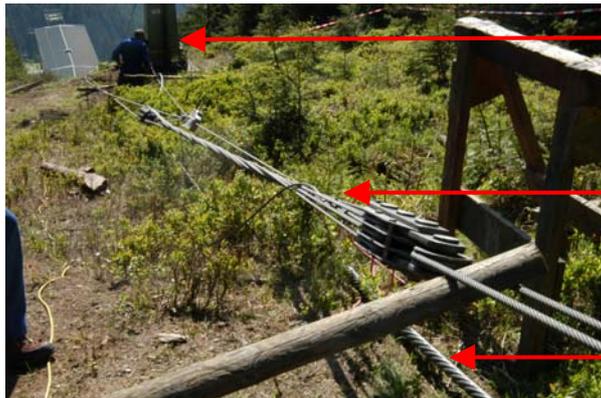
Stütze 21

12-mal eingesichertes Scherseil (Flaschenzug)

Abgelegtes Förderseil

Scherseil

Stahlseilschlinge zur Befestigung des Greifzuges

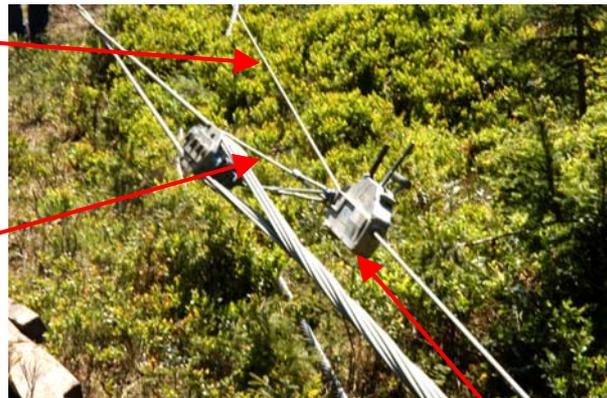
Greifzug

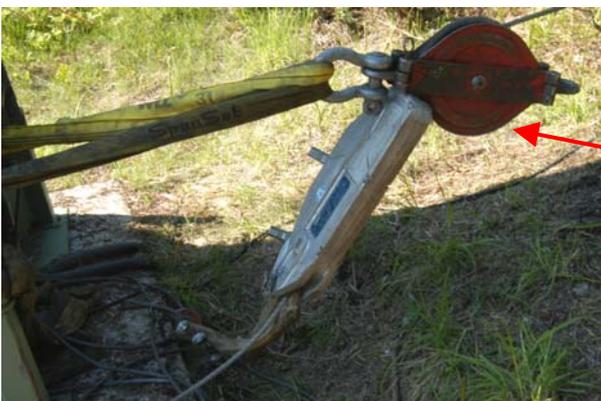
Umlenkrolle an der Stütze 21 mit dem windenseitigen Greifzug (durch den Verunfallten von den Baumstämmen freigehalten) der sich beim Zurücklaufen des Seils in der Umlenkrolle verfangt

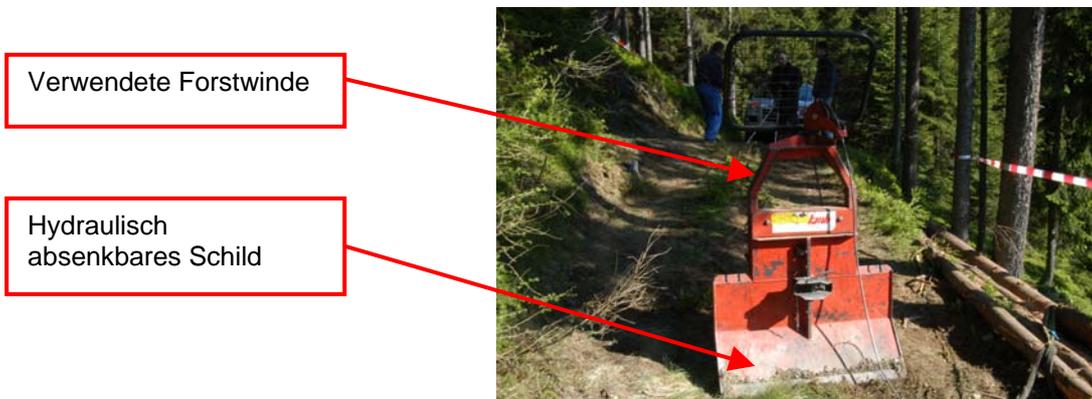
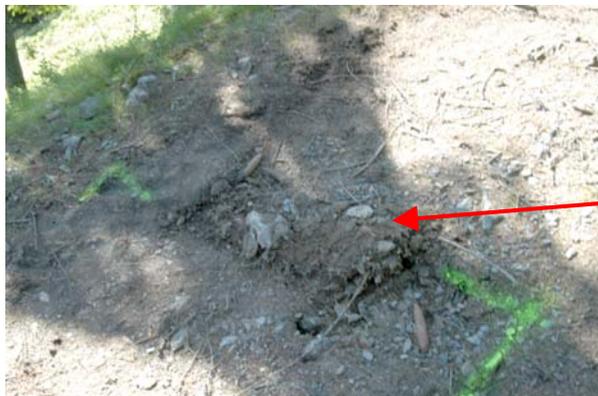
Spur des eingegrabenen Schildes der Winde

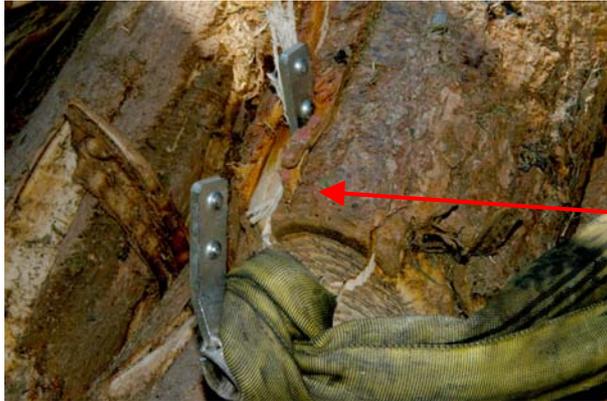
Abgerissener Griff des windenseitigen Greifzuges mit Rundschlinge, verkeilt in gelagerten Baumstämmen

Der windenseitige Greifzug wurde schwer beschädigt.

Mit Ausnahme des Greifzuges, der sich in der Umlenkrolle verding, waren alle sonstigen Arbeitsmittel nach dem Unfall in einwandfreiem Zustand. Die Beschädigung des Greifzuges, der sich sogar beim Abfangen der unbeabsichtigten Seilbewegung nicht löste, resultiert

lediglich aus dem Anprall an die am Wegrand gelagerten Baumstämme und der an der Stütze 21 befestigten Umlenkrolle und deren Befestigung.

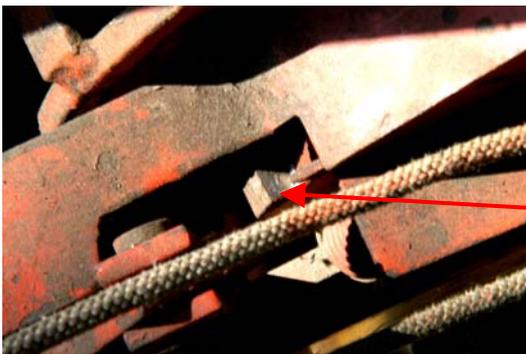
Am Klinkenrad der Forstwinde war vor Ort, ohne die Forstwinde zu zerlegen, ein abgebrochener Zahn feststellbar.

Blick von oben auf das Klinkenrad

Klinkensperre

Die Abdeckung des Klinkrades wurde entfernt und das Klinkrad besichtigt. Vor der Demontage der Abdeckung wurden die Befestigungsschrauben visuell untersucht und festgestellt, dass keine Spuren einer Manipulation seit dem Unfalltag zu sehen waren. Es war die offensichtliche Vorschädigung mehrerer Zähne des Klinkrades und der Klinke zu erkennen.

Bei einer regelmäßigen Kontrolle, anlässlich einer Wartung, hätte man diese Vorschädigungen ohne Hilfsmittel erkennen müssen.

Die stark korrodierten Vorschädigungen sind älteren Datums. Eine genauere Zeitangabe bedarf weiterer Untersuchungen und der genauen Kenntnis der Lagerung und des Einsatzes der gegenständlichen Forstwinde.

- Einsatz einer, durch unterlassene regelmäßige Wartungen bzw. Überprüfungen, in nicht ordnungsgemäßem Zustand befindlichen Forstwinde und daraus resultierend ein Bruch eines der vorgeschädigten Zähne des Klinkrades der Forstwinde im Zusammenhang mit einer Vorschädigung der Klinke.
- Aufenthalt im Gefahrenraum - notwendig durch die Positionierung der Umlenkrolle in zu geringem Abstand zur Stütze 21 - um ein Verfangen des Seilzuges samt Greifzug an einem in Zugrichtung rechts stehenden Baum zu verhindern.

- Die Sicherheit der Arbeitnehmer ist vorrangiger als die Beschleunigung des Arbeitsablaufes zu betrachten.
- Verwendung von zusätzlichen Abfangsicherungen
- Ausschließlicher Einsatz von geeigneten, gewarteten und nachweislich geprüften Geräten.
- Der Aufenthalt von Personen im Gefahrenbereich ist zu vermeiden.

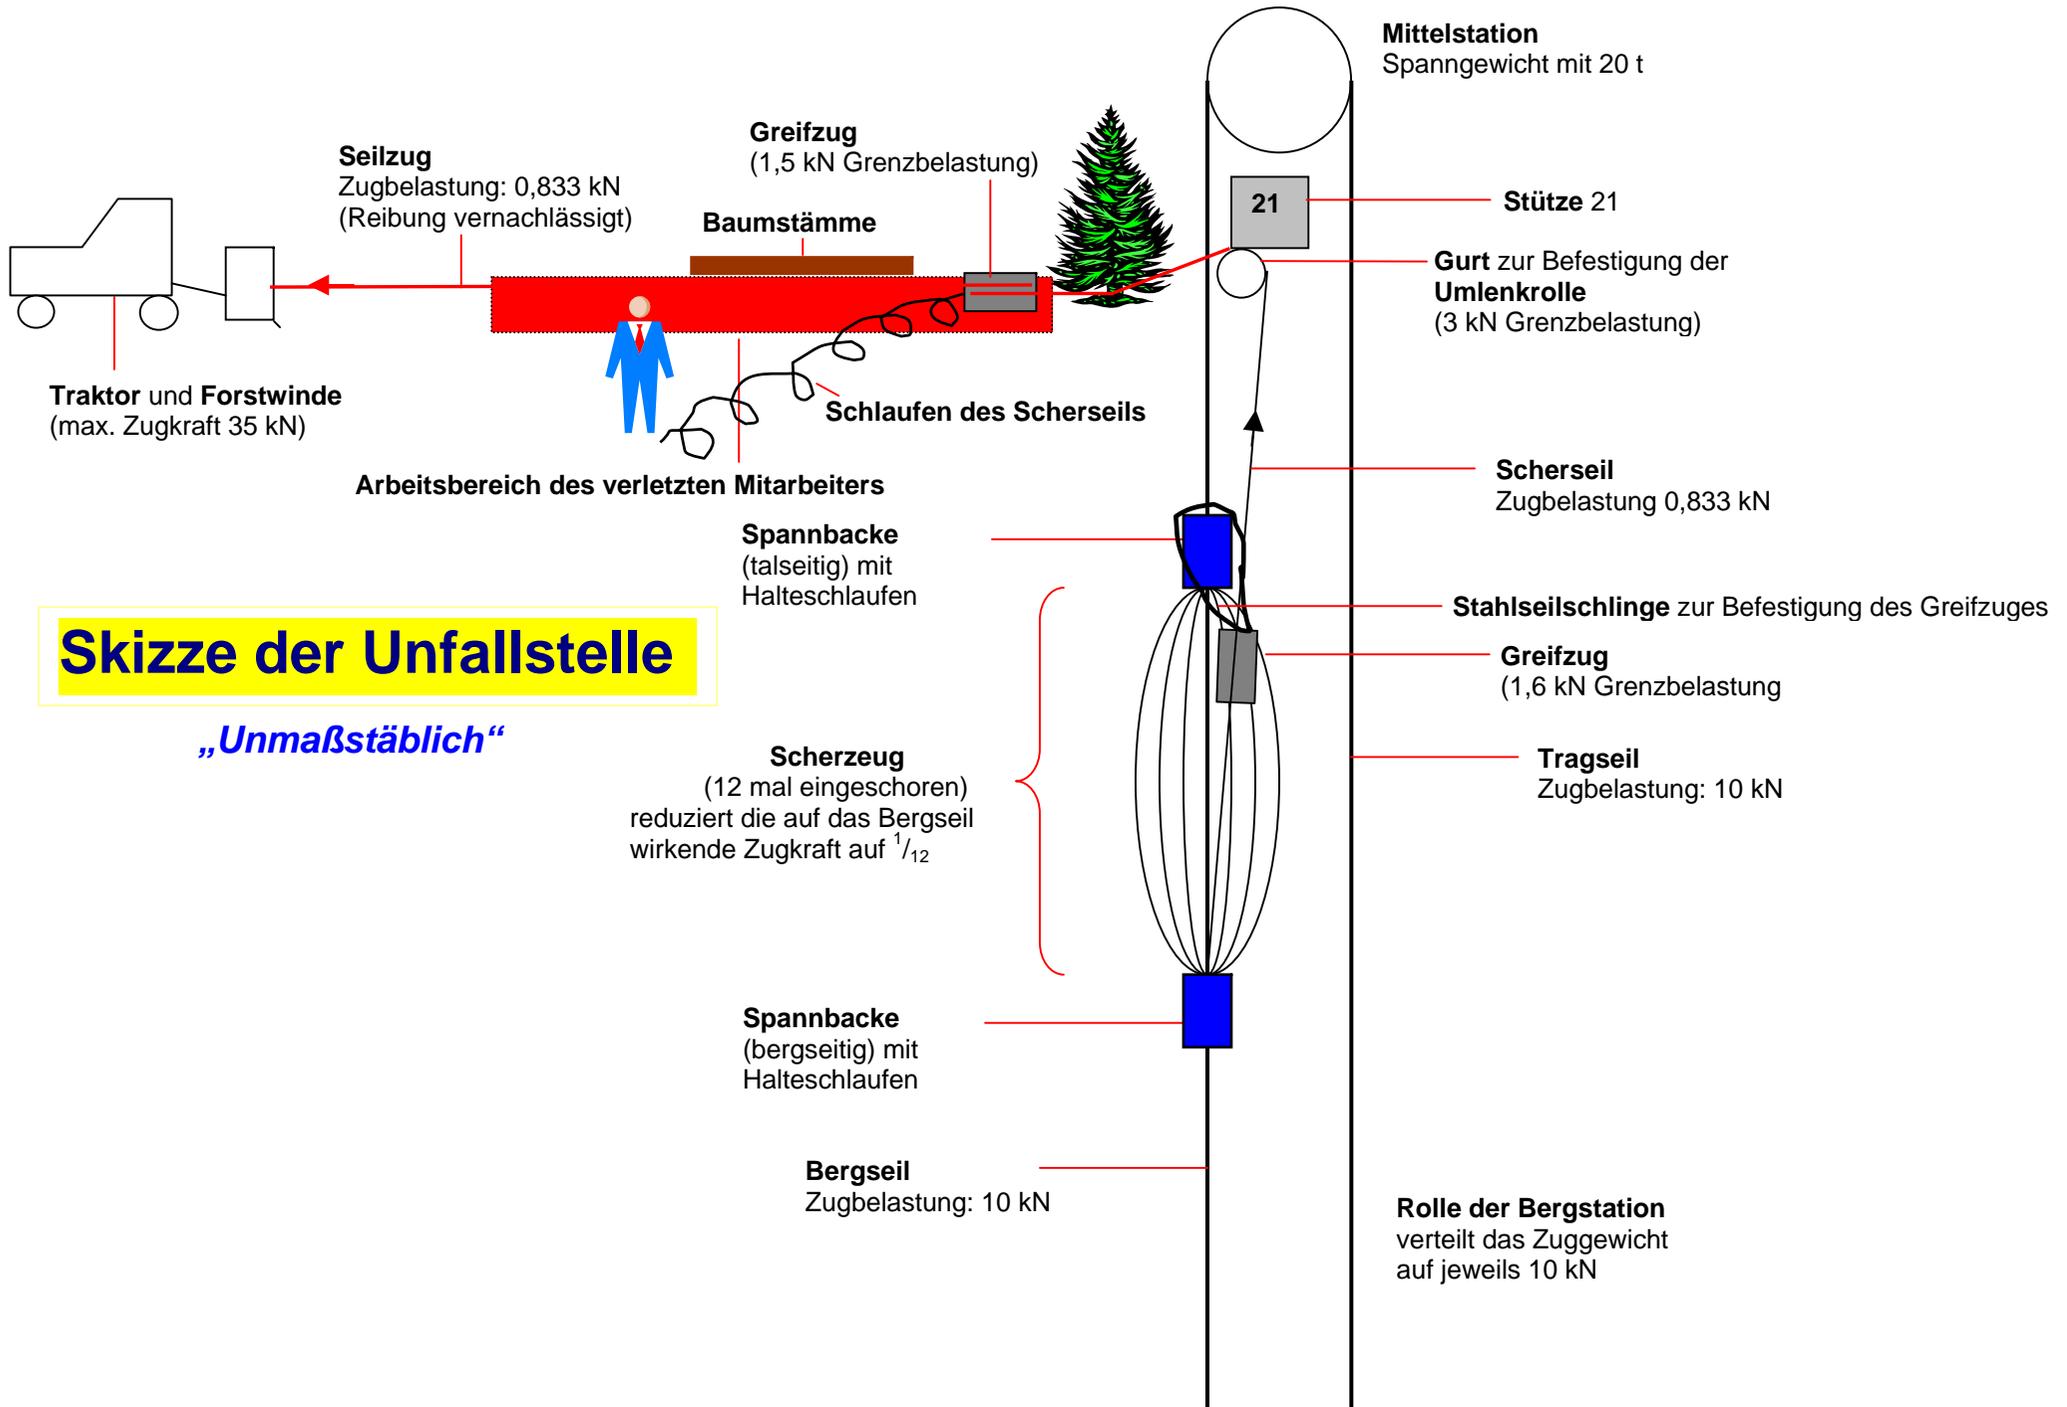
Skizze der Unfallstelle

- der stehende Baum ist in der Unfallskizze nicht eingetragen
