KOLLISION ZUG 54054 MIT VERSCHUBFAHRT

am 5. November 2010

**Österreichische Bundesbahnen
Bf Villach Westbahnhof**

**Summarischer Bericht
ohne Sicherheitsempfehlung**

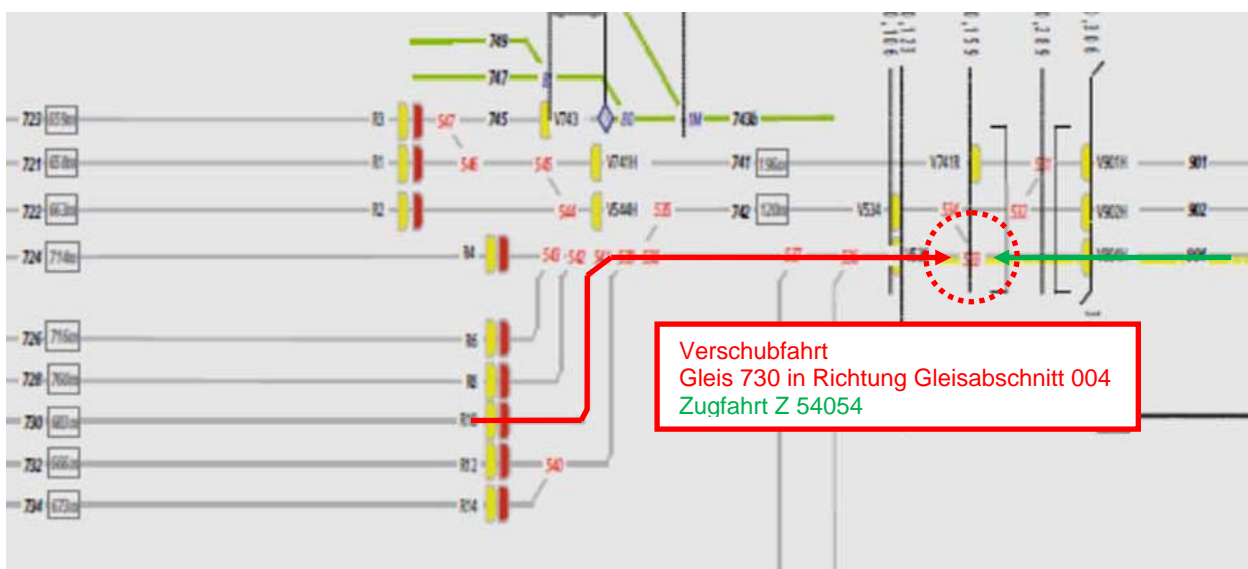
Abbildung 7 Lageskizze / Kollision Z 54054 mit Verschubfahrt (Quelle: ÖBB-Infrastruktur AG)

Nach einer Wegstrecke von ca. 100 m kollidierte im Bereich der Weiche 533 der Arbeitszug mit dem Zugtriebfahrzeug des in Richtung Gleis 722 einfahrenden Z 54054. Zum Zeitpunkt der Kollision betrug die Geschwindigkeit des Arbeitszuges ca. 6 km/h, die des einfahrenden Z 54054 ca. 20 km/h.

Durch die Kollision wurden beide Tzf leicht beschädigt, der 5. und der 6. Wagen überpufferten und entgleisten. Ein Mitarbeiter wurde schwer verletzt, zwei Mitarbeiter wurden leicht verletzt.

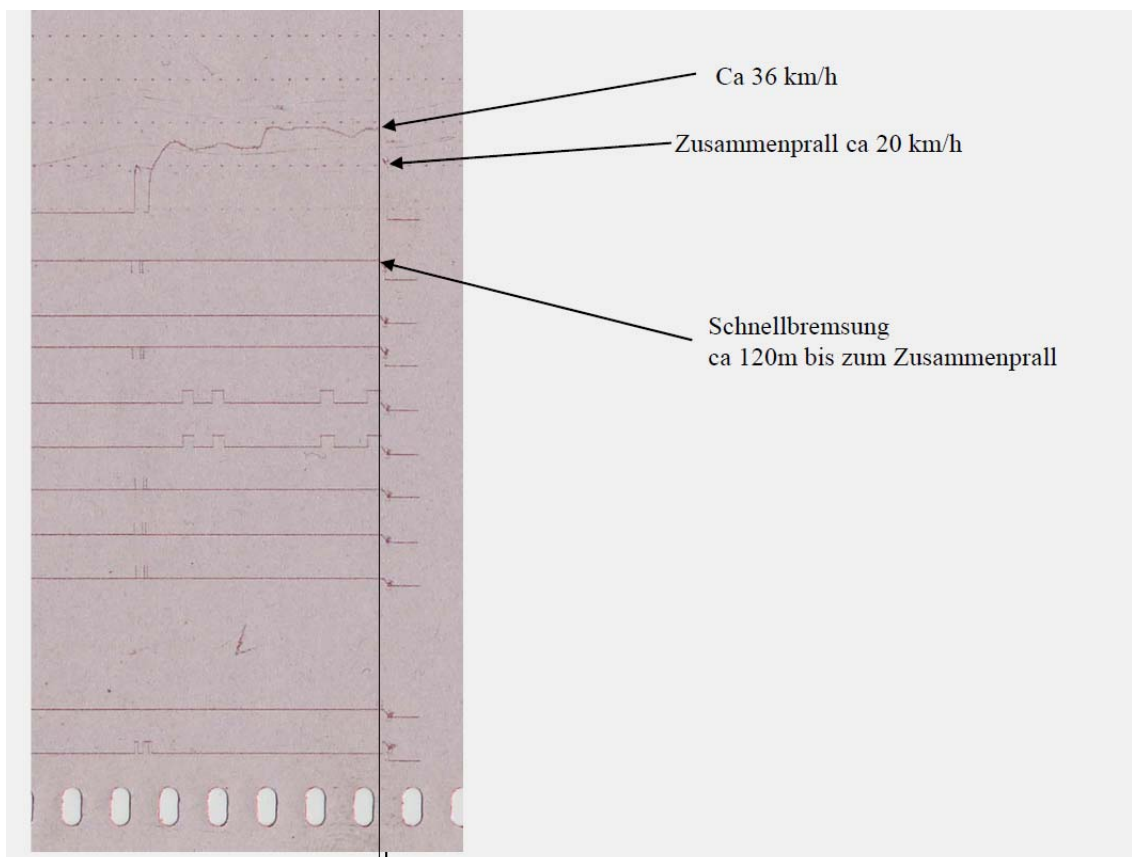
Abbildung 8 Auswertung Registriereinrichtung Z 54054 (Quelle: ÖBB-Produktion AG)

Die zulässige Geschwindigkeit (Signalisierung „Frei mit 40 km/h) wurde nicht überschritten.

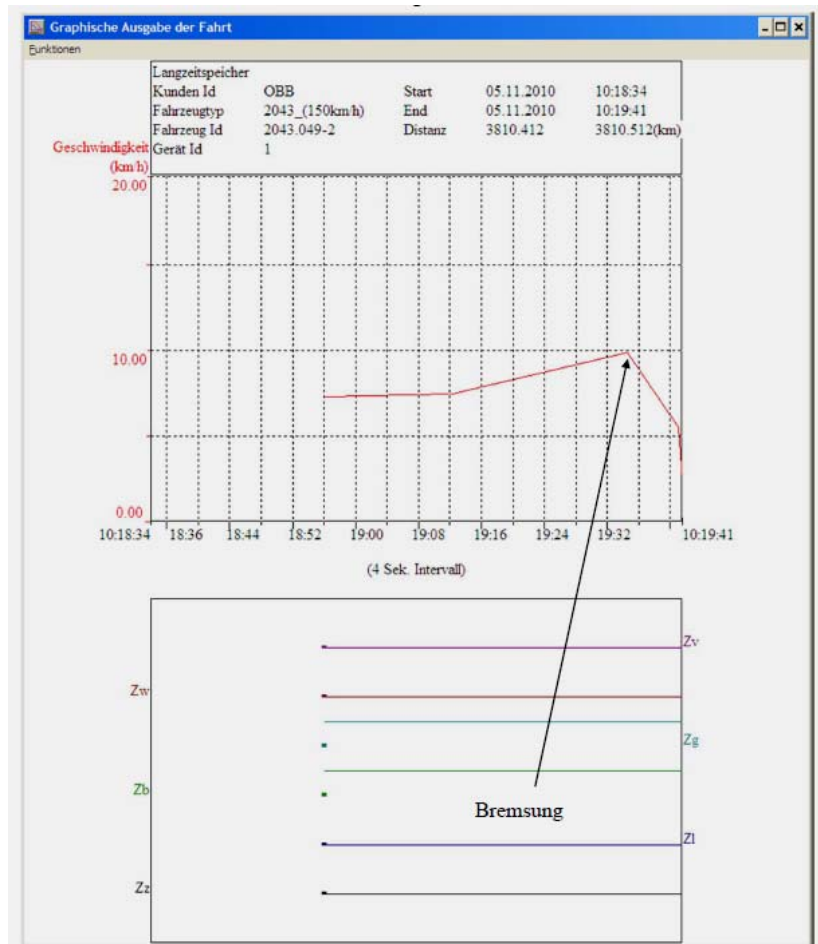
Abbildung 9 Auswertung Registriereinrichtung Verschubfahrt (Quelle: ÖBB-Produktion AG)

Die zulässige Geschwindigkeit für Verschubfahrten (25 km/h) wurde nicht überschritten.
