## **ENTGLEISUNG Z 64245 IM BF HOHENAU**

**am 28. April 2010**

**Österreichische Bundesbahnen  
Strecke 11401**

**BMVIT-795.196-II/BAV/UUB/SCH/2010**

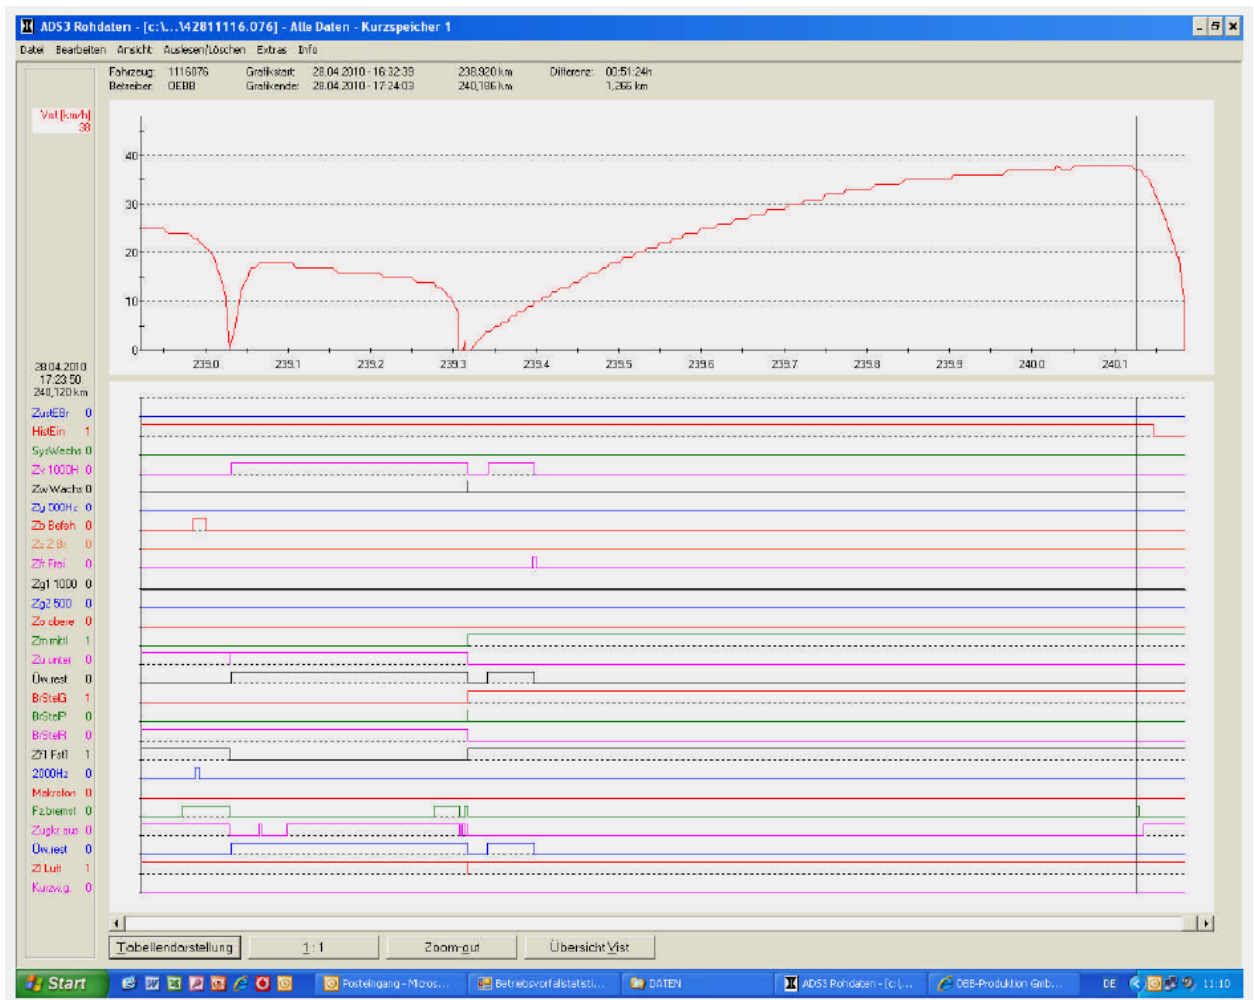
Abbildung 2: Auswertung der Registriereinrichtung des Tfz 1116 076-9

**Auswertung:** Zwangsbremmung (Druckabfall in der HLL) aus Zugverband bei  $V = 38 \text{ km/h}$

Die zulässige Geschwindigkeit im Weichenbereich Bf Hohenau wurde eingehalten.

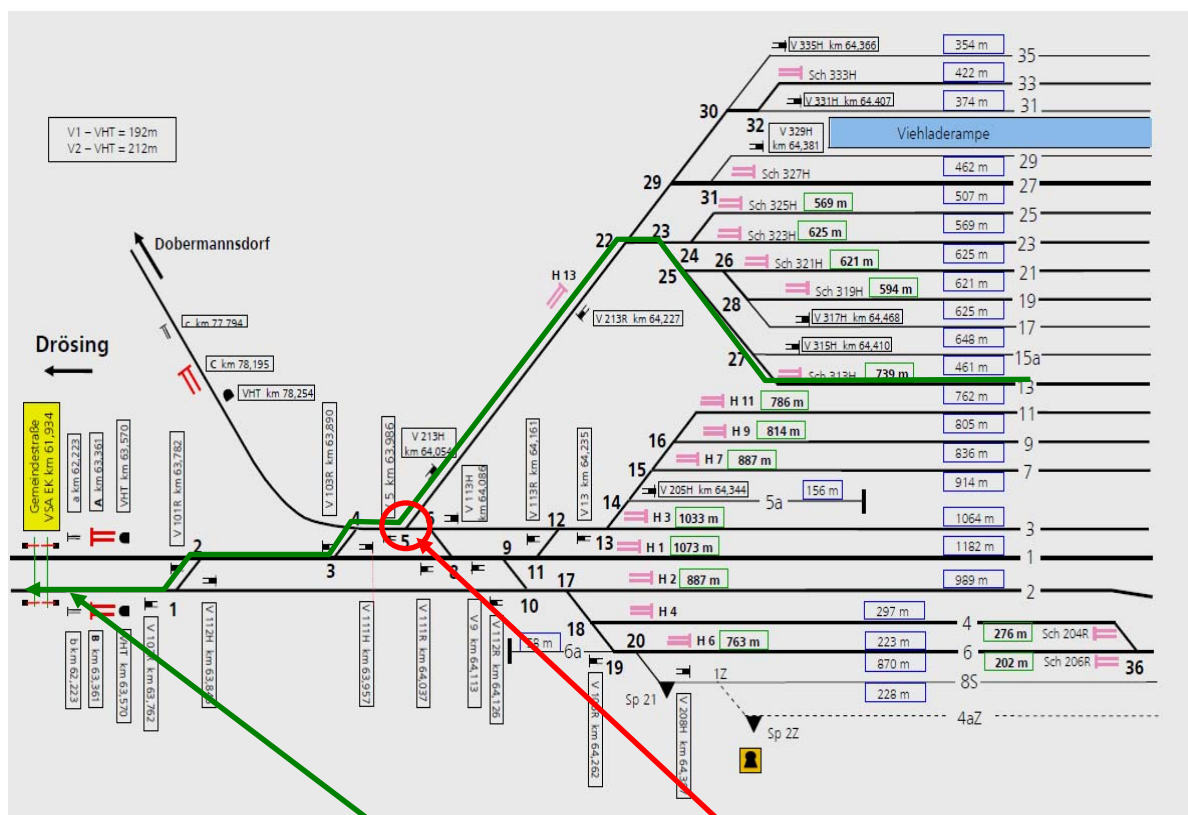
Abbildung 4: Lageskizze Bf Hohenau, Quelle ÖBB

Am 28. April 2010, ca. 19:25 Uhr bei der signalmäßig tauglichen Ausfahrt des Z 64245 vom Bf Hohenau Gl 13 auf das Streckengleis 2 in Richtung Bf Drösing, entgleiste in km 64,015, beim Herz der W5 der 15. Wagen (Wg Nr 2181 6453 352-1) mit der vorlaufenden Achse in Fahrtrichtung nach rechts. Der entgleiste Wagen wurde 180 m weitergezogen und entgleiste in Folge mit der nachlaufenden Achse. Beim Befahren der W 4 wurde der Wagen weiter in Fahrtrichtung nach rechts versetzt. Dadurch wurde ein Oberleitungsmast gestreift und abgebrochen. Der Wagen geriet weiter in Schräglage und stürzte um. Dadurch wurde der vorgereihte Wagen mit beiden Achsen und der nachgereichte Wagen mit dem vorlaufenden Drehgestell zur Entgleisung gebracht und die Hauptluftleitung getrennt. Durch der Luftverlust erfolgte die Zwangsbremmung des Z 64245.

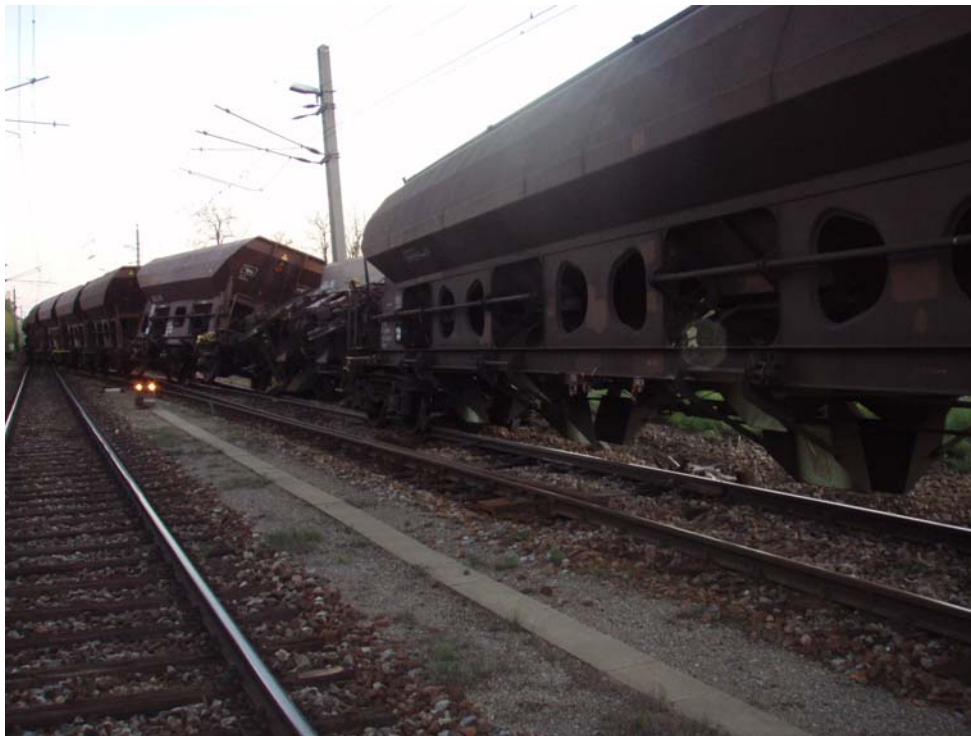
Abbildung 5: Entgleiste Wagen

Wg 2181 6453 352-1 umgestürzt und schwer beschädigt (erster entgleister Wagen)

Wg 2181 6453 028-7 leicht beschädigt

Wg 3181 0838 491-4 leicht beschädigt

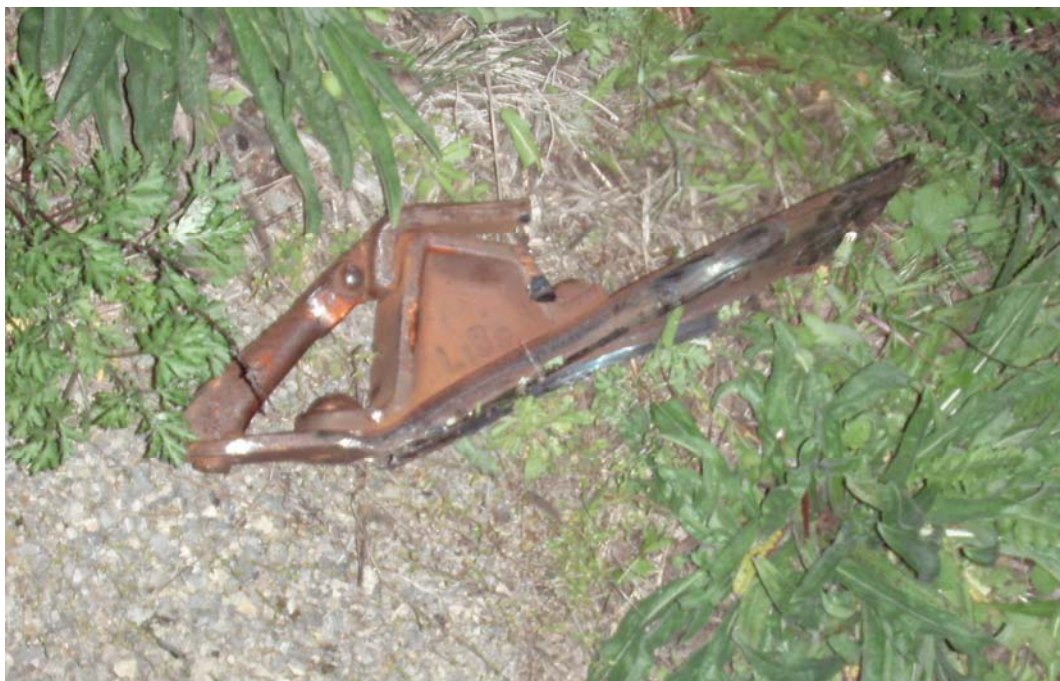
Abbildung 6: Mitgeschliffener Hemmschuh

Als Entgleisungsursache wurde ein mitgeschliffener Hemmschuh unter der vorlaufenden Achse des 15. Wagen festgestellt. Der Hemmschuh mit frischen Beschädigungen wurde unweit der Entgleisungsstelle beim Oberleitungsmast 14 aufgefunden.

Ein nicht entfernter Hemmschuh am linken Schienenstrang unter der vorlaufenden Achse des 15. Wagens. Dieser wurde über die W 27, W25, W23, W22 und W5 mitgeschliffen, erreichte bei der W5 erstmals ein Weichenherz und brachte dort den 15. Wagen zur Entgleisung. Der Hemmschuh wurde bei der Zugbildung als Sicherungsmittel aufgelegt und bei der Zugvorbereitung nicht entfernt.

Durch den IM erfolgt eine nachhaltige Schulung aller Vershubmitarbeiter des Bf Hohenau.
