ZUSAMMENPRALL DES ZUGES 4530 AUF EISENBAHNKREUZUNG MIT JUGENDLICHEM RADFAHRER

am 6. Juli 2010

**Österreichische Bundesbahnen
Strecke 45701
Zeltweg - Lavamünd
EK km 52,761**

**Vorfallanzeige mit
Sicherheitsempfehlungen**

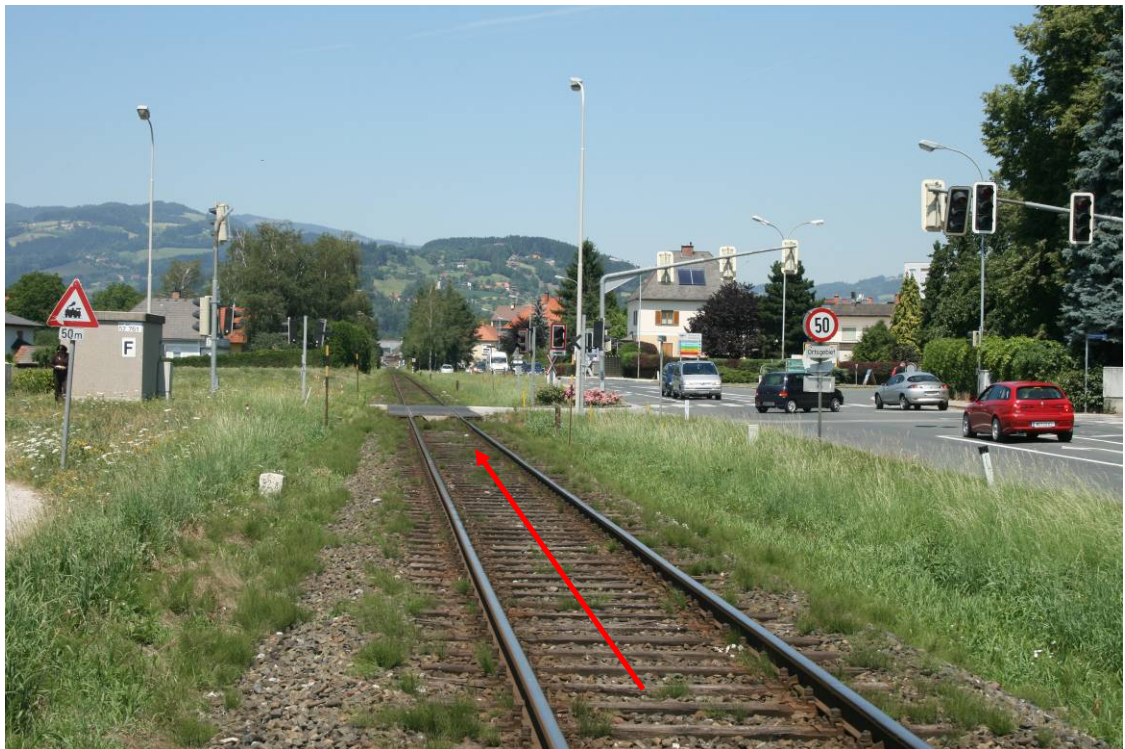
Abbildung 2 EK km 52,761 Blick in Fahrtrichtung Z 4530

Die Ereignisstelle liegt in Fahrtrichtung des Zuges in einer Geraden, in einer Steigung von 6,8‰.

Die Sicherung der EK km 52,761 erfolgt gemäß EKVO § 9, durch Lichtzeichenanlagen.

Gemäß Bescheid vom Bundesministerium für Wissenschaft und Verkehr, GZ: 227.152/4-II/C/15/99 vom 20. Dezember 1999, Punkt III, Absatz 3 darf die EK-Überwachungsanschaltung sowie die Meldung „EK-Gesichert“ nur bei Vorliegen einer Haltmeldung der LZA und der ordnungsgemäßen VLSA-Funktion (VLSA – Rot, VLSA – Ordnung) erfolgen.

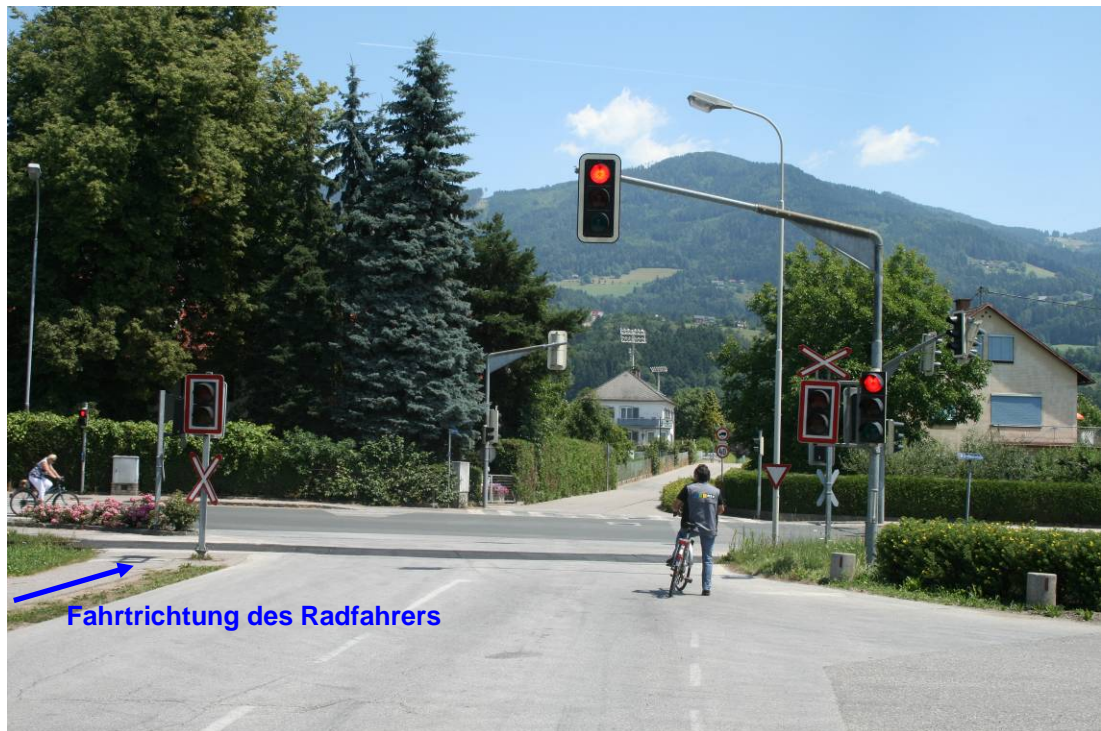
Abbildung 3 Blick aus der Auenfischerstraße auf die EK

Das vorstehende Bild lässt erkennen, dass die Teilnehmer des Straßenverkehrs bei „HALT“ gebietender VLSA vor der LZA (auch wenn von der LZA kein „HALT“-Gebot angezeigt wird) anhalten müssen.

Laufende Jahresnummer	Sicherheitsempfehlung	richtet sich an
A-0xx/2010	<p>Bahn- und straßenseitige Überprüfung der EK. Dies umfasst insbesondere die Evaluierung des Bescheides aus 1999 in Bezug auf derzeit geltende Bestimmungen wie zum Beispiel:</p> <ul style="list-style-type: none"> • Die Art der Sicherung (z.B. bescheidgemäß ausgeführt, vorhandene Sicherung unter Berücksichtigung bestehender Verkehrsverhältnisse sowie möglicher geänderter Parameter wie Zug- und Straßenfahrzeugfrequenz, udgl.). • Die Situierung der technischen Einrichtungen, Straßenverkehrszeichen bzw. Signale und Bodenmarkierungen (z.B. Aufstellungspunkte, Sichtbarkeit der Einrichtungen udgl.). 	Herr Landeshauptmann von Kärnten als zuständige Eisenbahnbehörde
A-0xx/2010	Abhalten von besonderen Informationsveranstaltungen vor Ort über EK im Allgemeinen und das richtige Verhalten der Straßenverkehrsteilnehmer im Besonderen (z.B. in Gemeinden, in Schulen, direkt bei Eisenbahnkreuzungen udgl.).

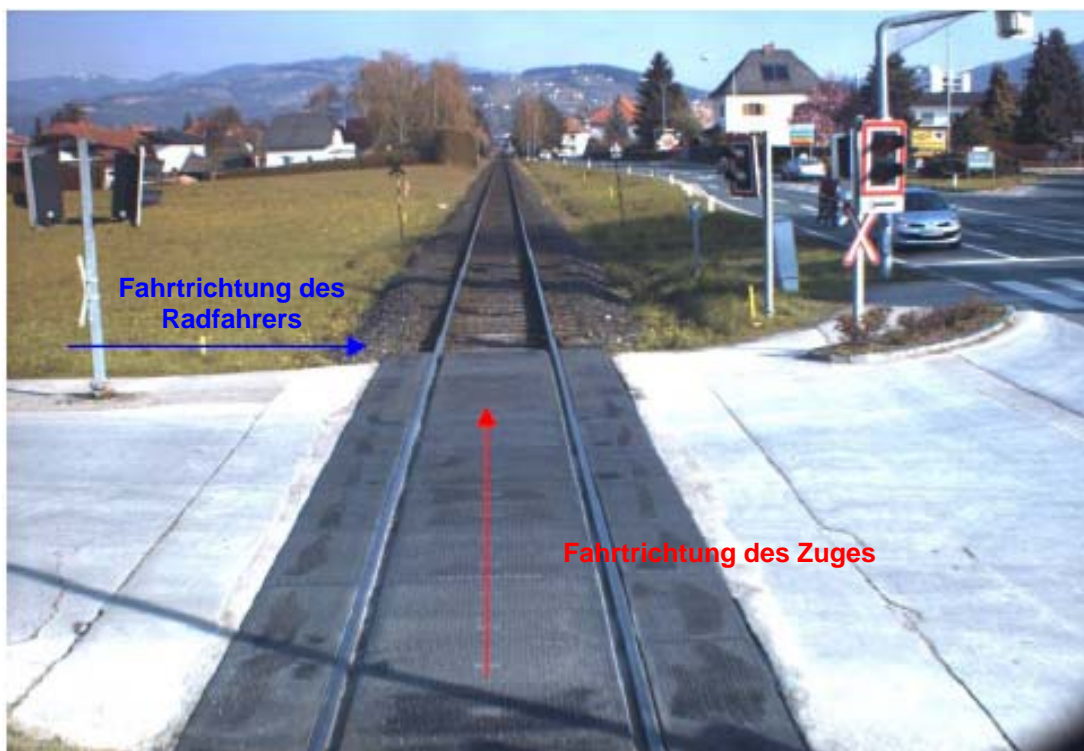
Abbildung 4 Blick auf die EK km 52,761 - Quelle ÖBB

Bei diesem Zusammenprall verding sich das Fahrrad am rechten vorderen Aufstiegstritt (für Verschieber) des Tfz und blieb dort bis zum Stillstand des Z 4530 hängen.

Der Fahrradfahrer wurde ebenfalls vom Aufstiegstritt des Tzf rechts vorne erfasst und seitlich in die angrenzende Wiese geschleudert, wo er schwer verletzt liegen blieb.

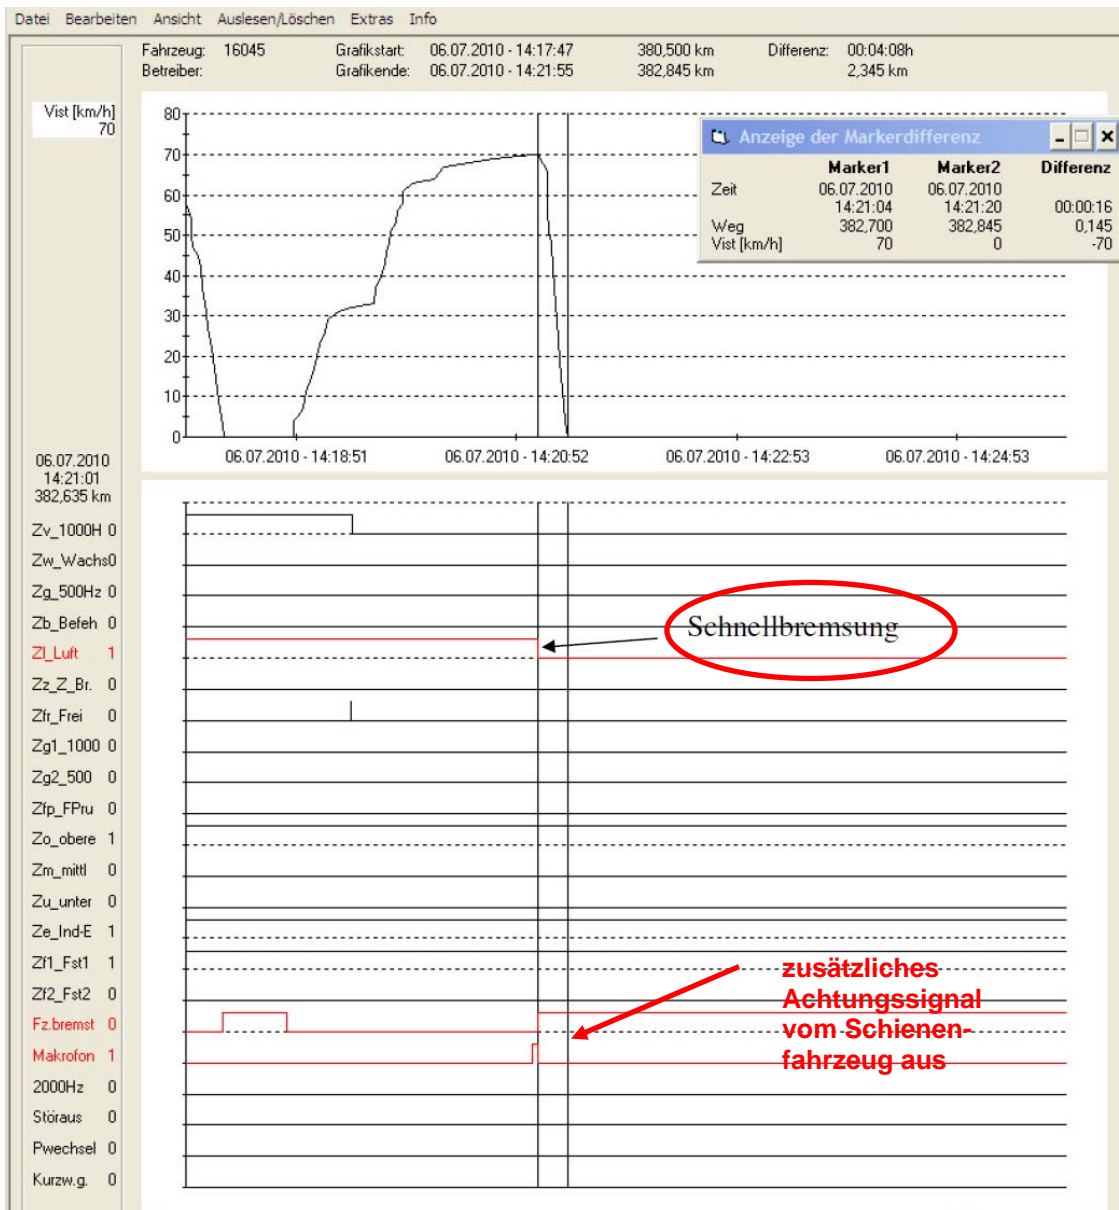
Abbildung 6 Auswertung der Registriereinrichtung des Tfz 2016 045-3 – Quelle ÖBB Systemzeit = MEZ (14:21 Uhr = Zeitpunkt 15:21 MESZ)

Die zulässige Geschwindigkeiten wurde von Z 4530 eingehalten.
