# Zwischenbericht

Unfall mit dem Segelflugzeug der Type Pilatus B4-PC 11AF,  
am 23.06.2018, um ca. 13:45 Uhr UTC am Flugplatz Mauterndorf (LOSM),  
Gemeinde Mauterndorf, A-5570, Mauterndorf, Salzburg  
GZ.: 2021-0.397.182

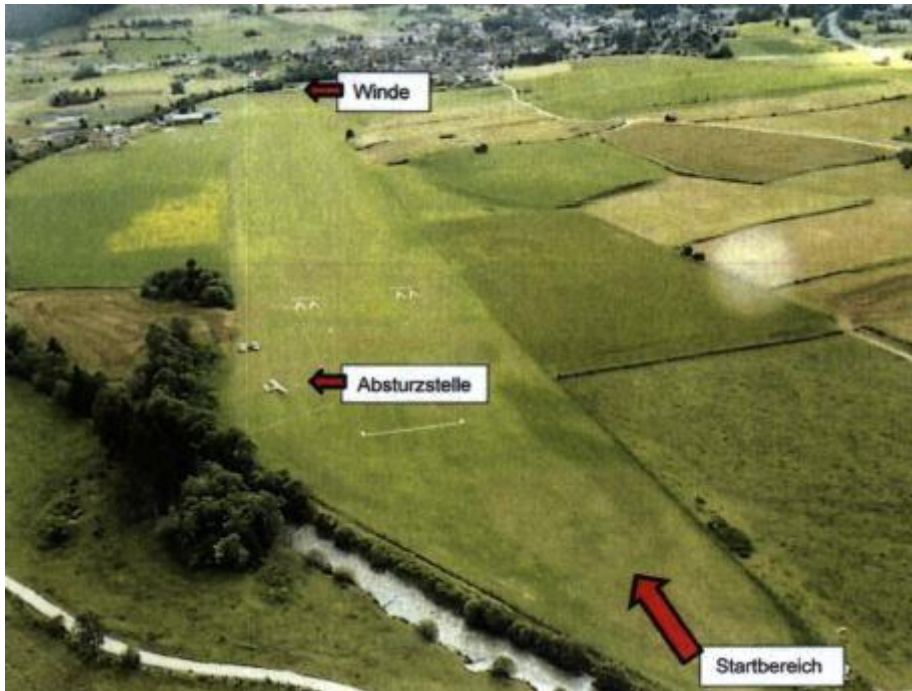
Abbildung 1 Unfallort und Endlage des Luftfahrzeuges

Die Unfallstelle befand sich am Flugplatz Mauterndorf. Der Flugplatz liegt auf ca. 1110 m Höhe und ist somit der höchstgelegene Flugplatz Österreichs. Die WGS84 Koordinaten der Unfallstelle sind N47° 08.0` E013° 41.8`.
