ENTGLEISUNG Z 47107

am 17. November 2008

**ÖBB-Strecke 10101
Bf Unter Purkersdorf**

BUNDESANSTALT FÜR VERKEHR
Unfalluntersuchungsstelle des Bundes
Fachbereich Schiene
Vorfallanzeige mit
Sicherheitsempfehlung

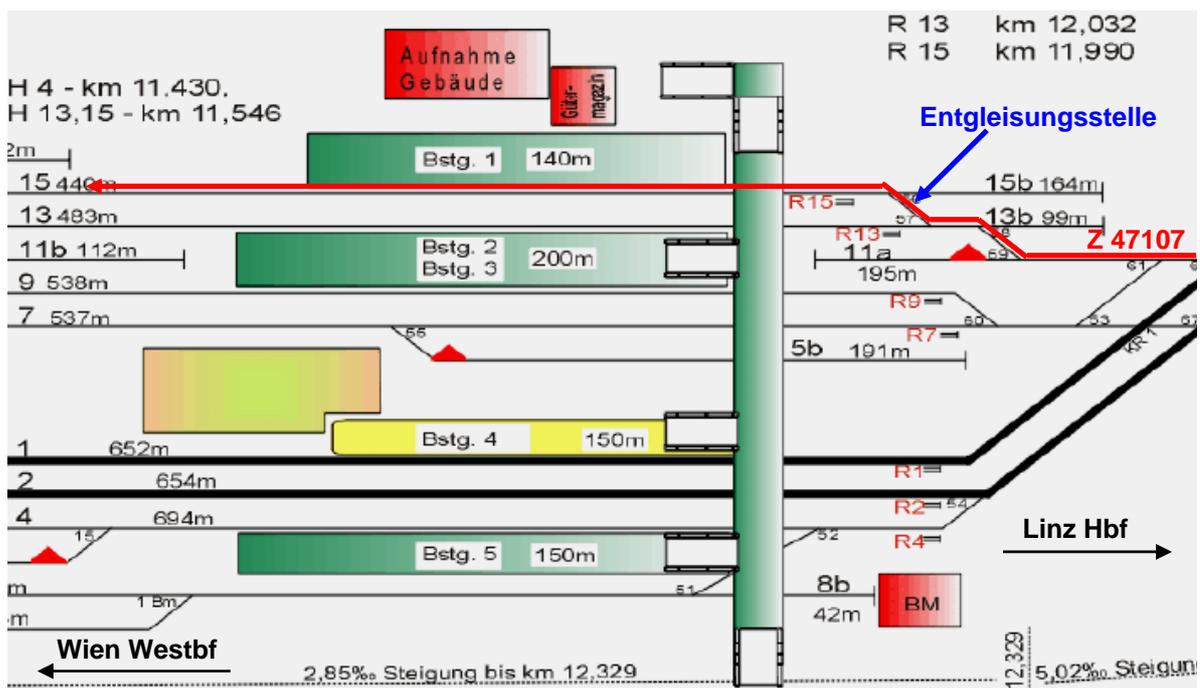
Abbildung 1 Lageskizze Bf Unter Purkersdorf

Bei der signalmäßig tauglich durchgeführten Durchfahrt vom GI 1 der Strecke 10101 über GI 15 des Bf Unter Purkersdorf nach GI 3 der Strecke 12301 entgleiste auf dem geraden Verbindungsstück zwischen Weiche 57 und Weiche 56 der 16. Wagen 37 80 664 1 009-3 mit dem vorlaufenden Drehgestell 1, mit beiden Achsen, in Fahrtrichtung nach rechts.

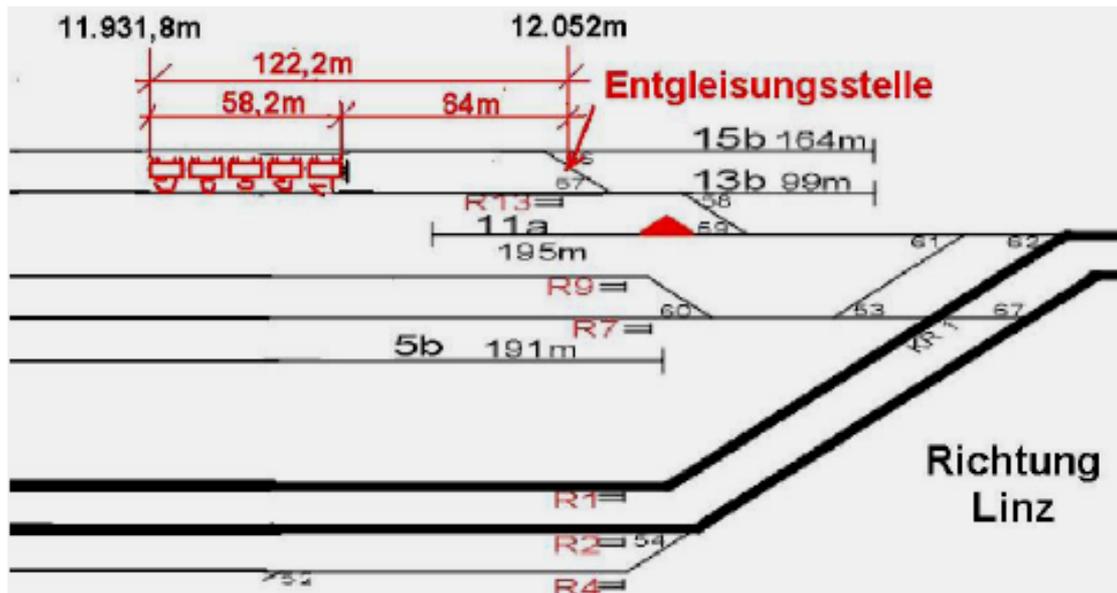
Abbildung 2 Detailskizze Entgleisungsstelle Bf Unter Purkersdorf

Im Bereich der Weichen 57 und 56 sind die Schienen auf Holzschwellen verlegt. Nach der Weiche 56 in Fahrtrichtung des Zuges tragen drei Einblockbetonschwellen und danach Zweiblockbetonschwellen (mit Stegfußteil) die Schienen.

Nach Befahren der Weiche 56 haben die beiden entgleisten Achsen die Stegfußteile der Zweiblockbetonschwellen zertrümmert. Dadurch wurde die in Fahrtrichtung linke Schiene umgekippt, sodass der entgleiste Wagen und die nachgereihten (letzten) vier Wagen im Zugverband in Fahrtrichtung nach links umkippten. Daraufhin kam es bei einer Geschwindigkeit von 39 km/h zu einer Zugtrennung. Die erfolgte Zwangsbremmung bewirkte, dass die Zugspitze noch innerhalb des Bf Unter Purkersdorf auf GI 15 zum Stehen kam.

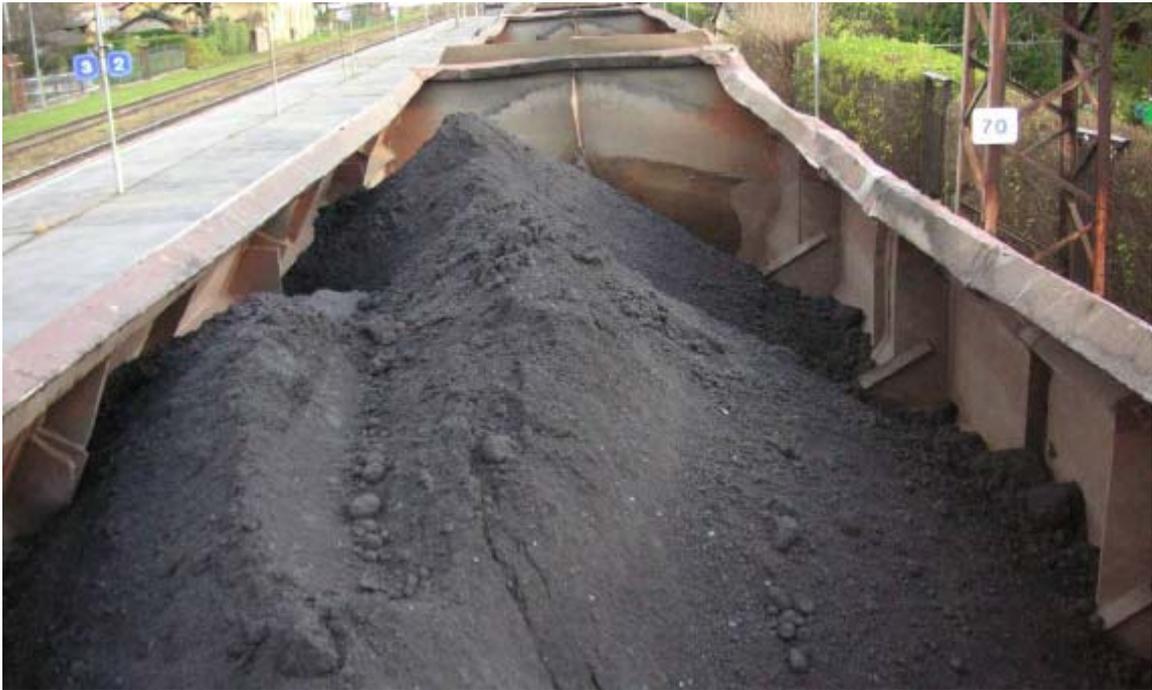
Abbildung 4 Ansicht des verwogenen einseitig beladenen Wagens im Zugverband

Einseitige Verladung aller Wagen der Wagengattung DB 37 80 6641 Falns.

Dies bewirkte im Zusammenhang mit der eingestellten Zugstraße (S-Bögen/Weichen-
 verbindung eine einseitige Entlastung der Radsätze)

1L	12286	FR ↑	6624	1R
2L	12732		5674	2R
3L	11489		9391	3R
4L	12896		6108	4R
<u>49403</u>			<u>27797</u>	
1,78		:	1

Zulässig lt. RIV Anlage 2 Band 1 Pk. 3.3 maximal 1:1,25

Gemäß RIV, Anlage 2, Band 1, Punkt 3.3 muss bei der „Lastverteilung zwischen den Rädern eines Radsatzes 1,25 : 1“ eingehalten werden.

Gemäß RIV, Anlage 2, Band 1, Punkt 5.3.1.2 müssen bei Wagen der Sonderbauart „die Lademulden und -trichter in Längs- und Querrichtung gleichmäßig befüllt sein. Eine einseitige Befüllung/Entleerung der Lademulden/ -trichter ist auszuschließen.

| 6.1 | Sicherstellung, dass der Verladetarif gemäß RIV, Anlage 2, Band 1, Punkt 3.3 „Lastverteilung zwischen den Rädern eines Radsatzes 1,25 : 1“ und die Bestimmungen für Schüttgut Punkt 5.3.1 eingehalten werden. | RU |

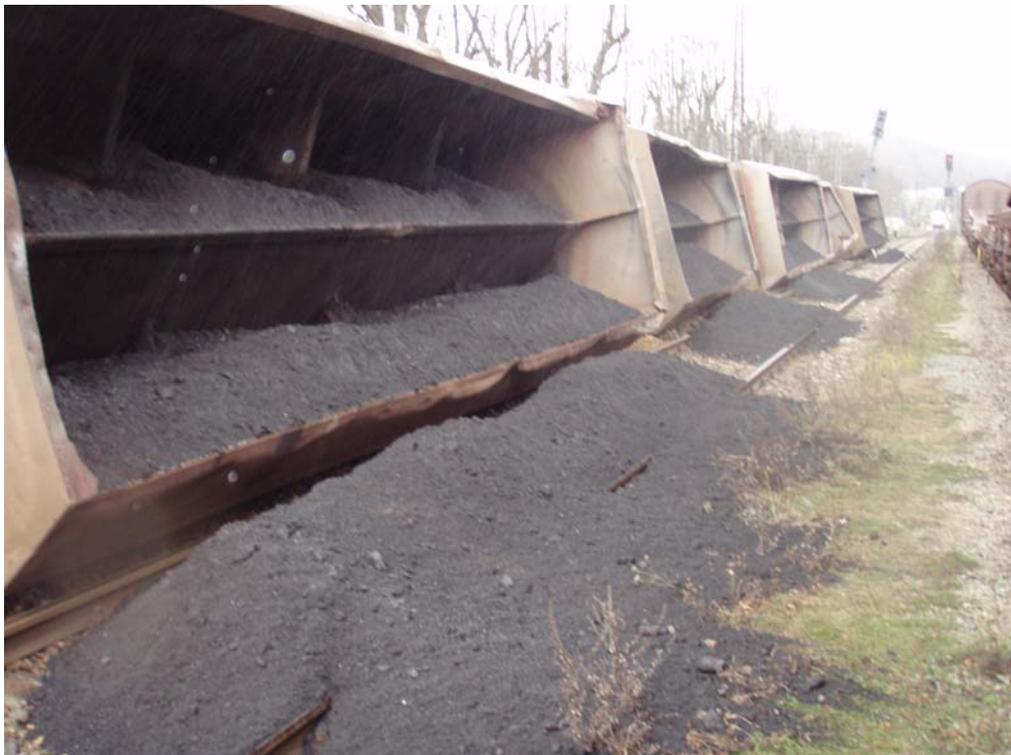
Abbildung 8 GI 13 mit den umgestürzten Wagen von GI 15

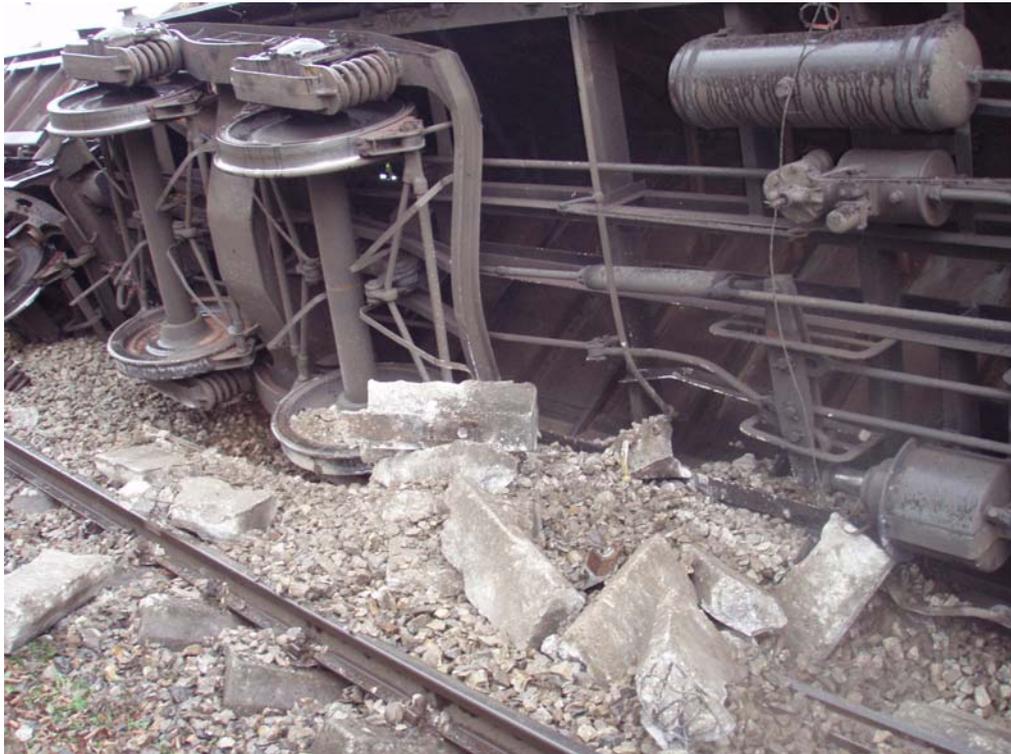
Abbildung 9 Zerstörte Zweiblockbetonschwellen und umgestürzter 18. Wagen

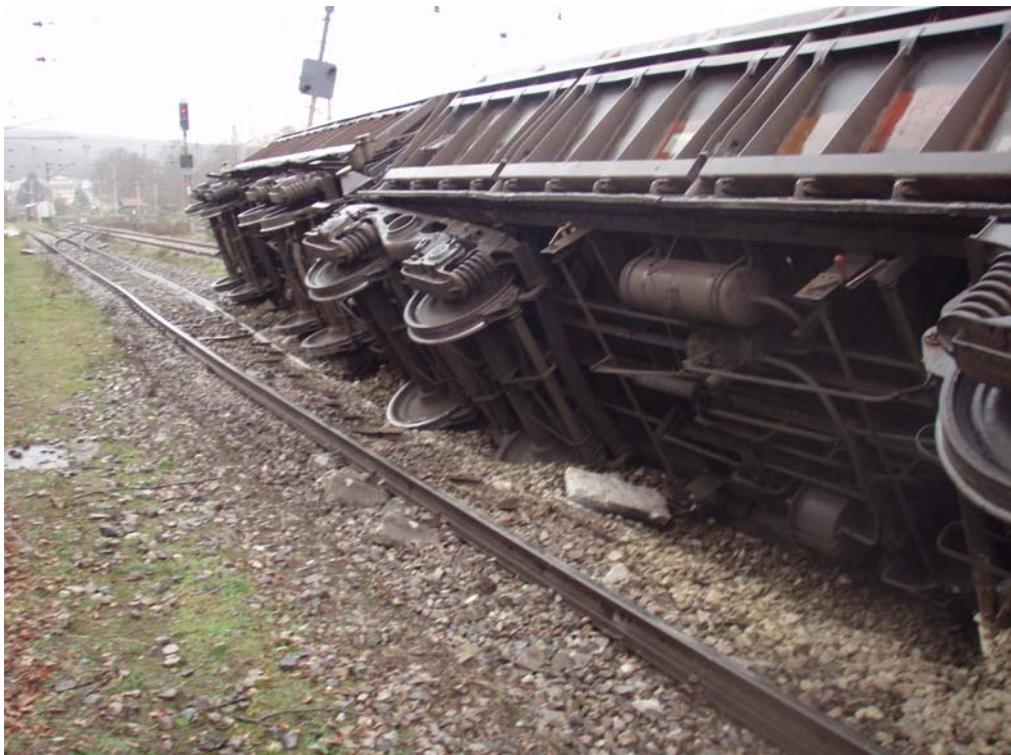
Abbildung 10 Umgestürzter 19. und 20. Wagen
