KOLLISION Z 7637 MIT VERSCHUBFAHRT IM BF WIEN SÜDBF OSTSEITE

am 13. Juli 2009

BMVIT-795.150-II/BAV/UUB/SCH/2009

Vorfallanzeige

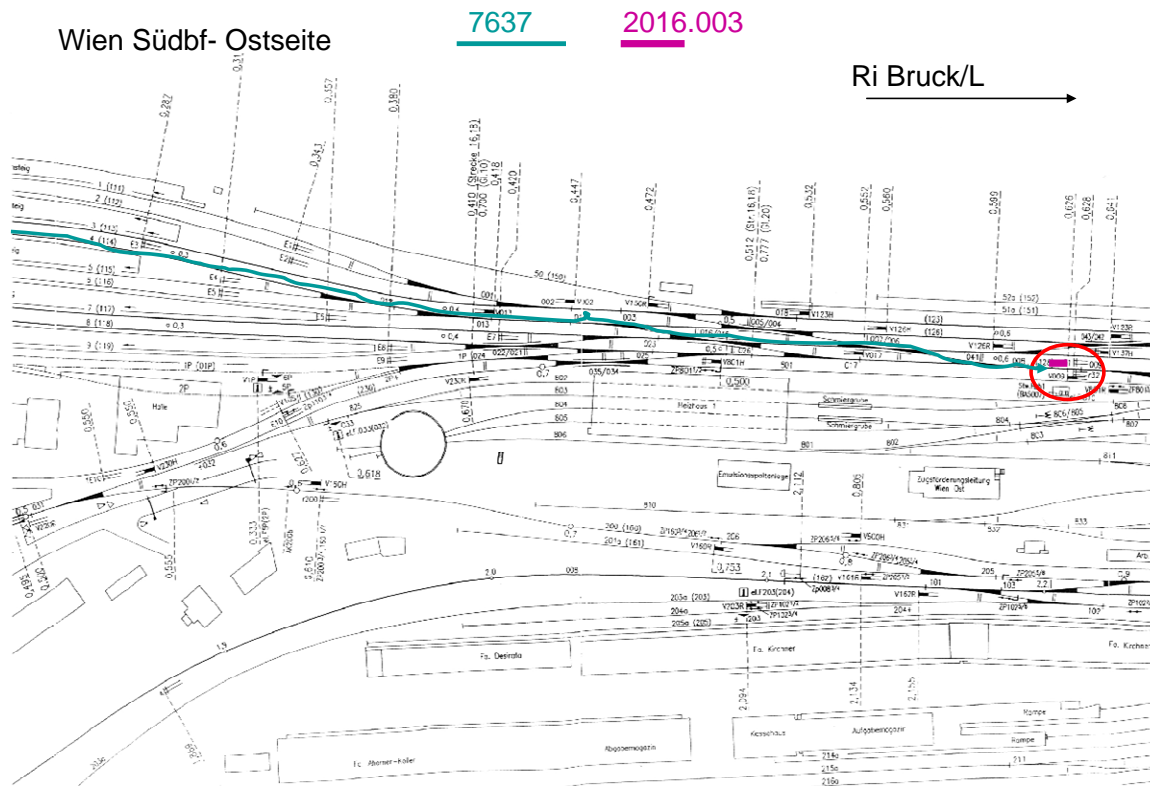
Abbildung 2: Situationsplan Bf Wien Südbf Ostseite

Die Kollision ereignete sich im Bf Wien Südbf Ostseite unmittelbar nach der Weiche 8 im Bereich vor dem Vershubsignal V 009. Der Bahnhofteil ist mit Oberleitung ausgerüstet. Die sicherungstechnische Steuerung erfolgt durch ein elektronisches Stellwerk.

Durch die vorzeitige Rücknahme der eingestellten Verschubfahrstraße für das Tzf 2016 003 gelangte das Verschubsignal V 009 noch vor der Vorbeifahrt der Verschubfahrt in die Haltstellung, der Verschubteil kam vor dem nunmehr haltzeigenden Verschubsignal zum Stillstand.

Der aus Gleis 4 in Richtung Gleis 32 ausfahrende Z 7637 erkannte zu spät die auf Gleis 32 vor dem Vershubsignal V 009 stehende Vershubfahrt. Trotz sofort eingeleiteter Schnellbremsung konnte die Kollision nicht verhindert werden. Zum Zeitpunkt der Einleitung der Schnellbremsung betrug die Geschwindigkeit ca. 33 km/h, die Kollision erfolgte mit einer Geschwindigkeit von ca. 30 km/h.

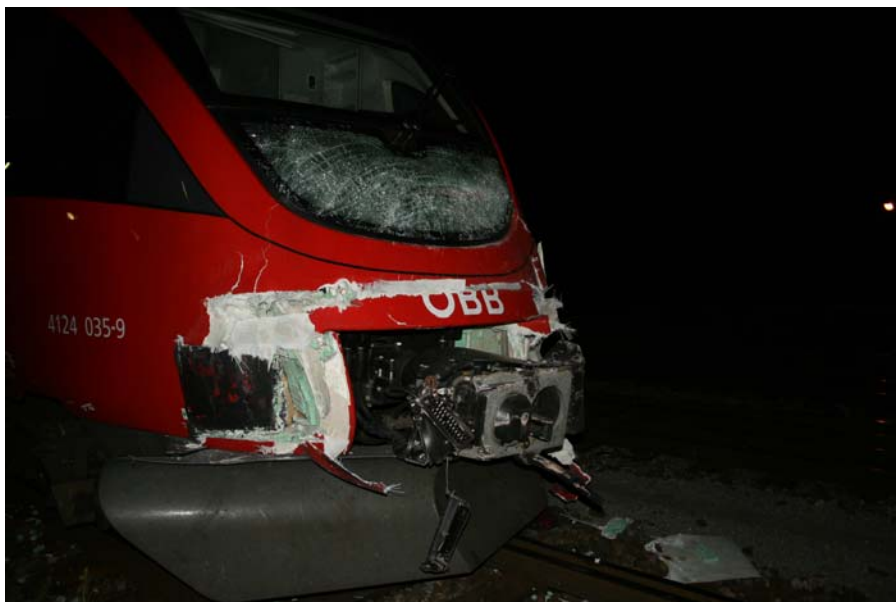
Abbildung 3: Twg 4124 035 (Z 7637)

Bei der Kollision wurden 2 Reisende leicht verletzt.
Der Twg 4124 035 entgleiste mit der 9. Achse in Fahrtrichtung nach rechts und wurde erheblich beschädigt. Am Tfz 2016 003 sowie am Fahrweg und an den sicherungstechnischen Einrichtungen entstand geringer Sachschaden.

- Die Zugleistung Z 7637 wurde mit dem am Zugschluss befindlichen unbeschädigten Twg 4124 034 durchgeführt.

- Die Gleisanlagen wurden nach Beseitigung der Schäden am Fahrweg sowie an den sicherungstechnischen Einrichtungen um ca. 5:00 Uhr freigegeben.
- Die beschädigten Fahrzeuge wurden zur technischen Untersuchung und Instandsetzung ÖBB-TS Werk zugeführt.

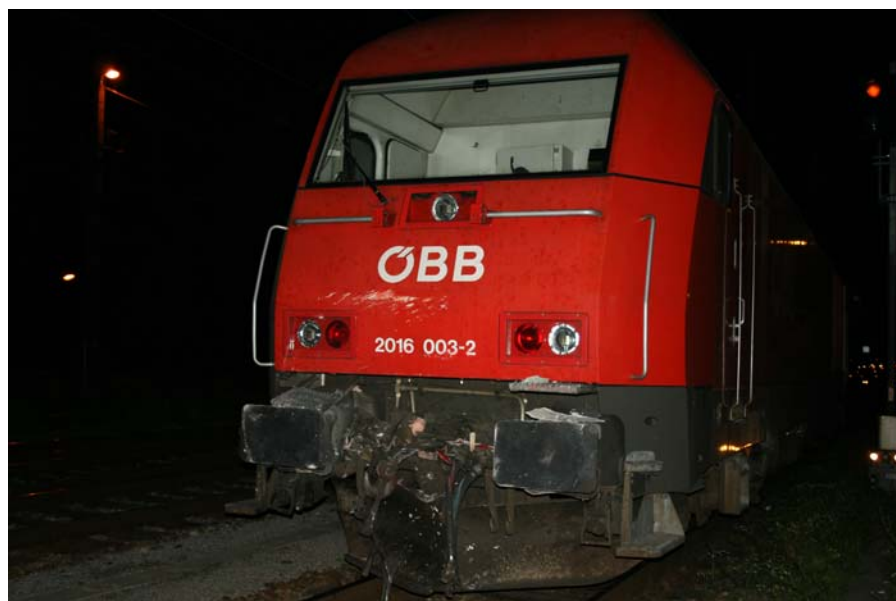
Abbildung 4: Tfz 2016 0030 (Vershubfahrt)

Die Auswertung ergab, dass sich das Tfz zum Zeitpunkt der Kollision im Stillstand befunden hat und durch den Aufprall auf eine Geschwindigkeit von ca. 15 km/h beschleunigt und um ca. 10 m verschoben wurde.

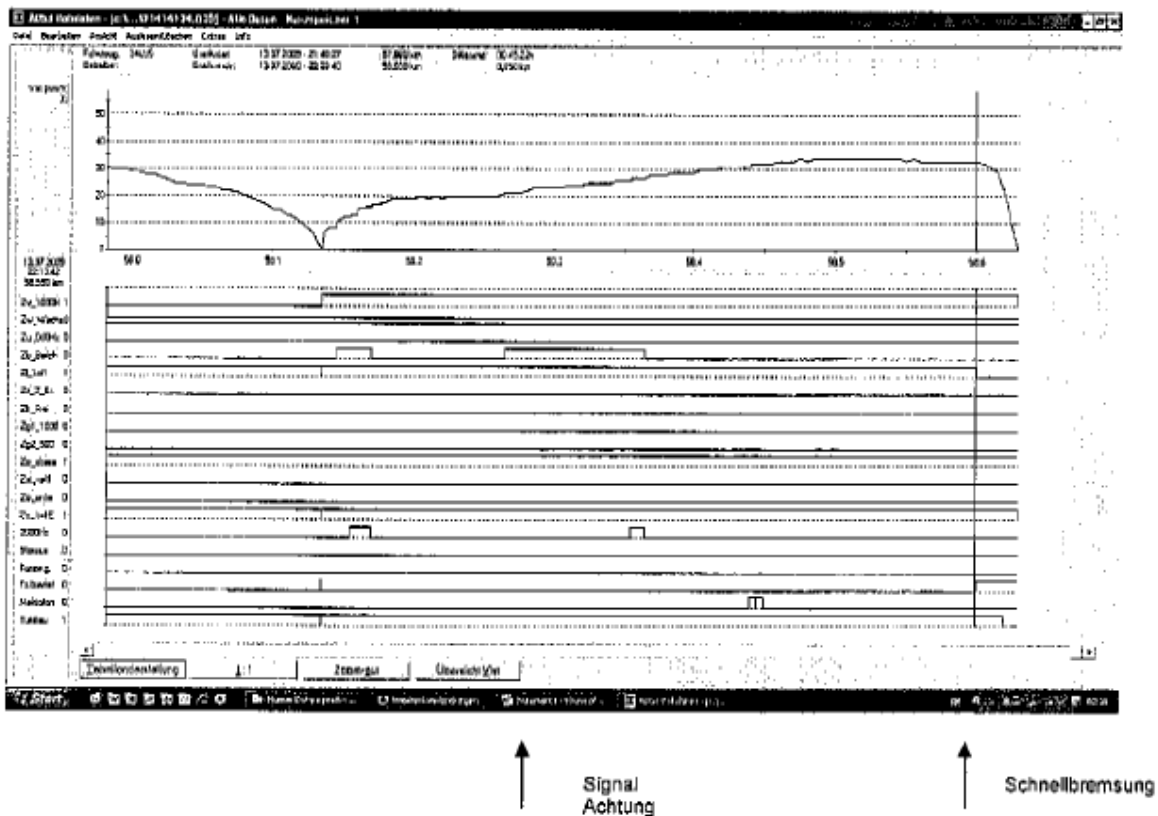
Abbildung 5a: Registriereinrichtung Twg 4124 035

Die Auswertung ergab, dass bei einer Geschwindigkeit von ca. 33 km/h eine Schnellbremsung eingeleitet wurde. Signal „Achtung“ wurde zur Warnung der neben dem Fahrweg tätigen Arbeitnehmer abgegeben.

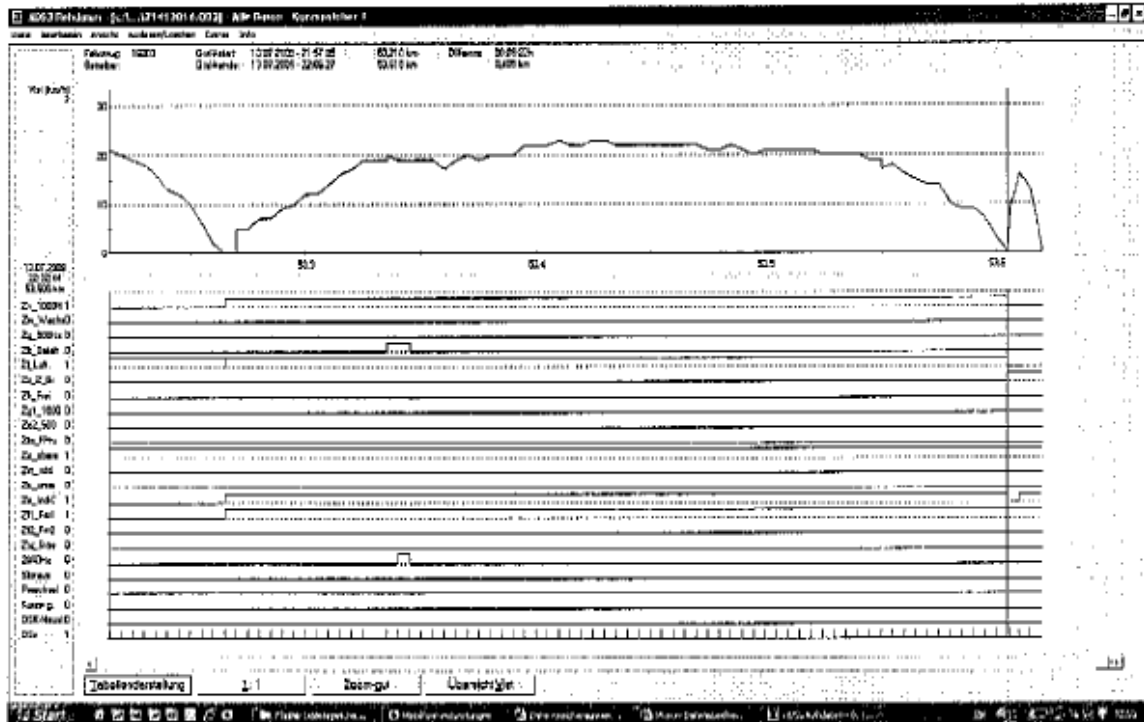
Abbildung 5b: Registriereinrichtung Tfz 2016 003

Stillstand vor V 009 ↑
