ENTGLEISUNG Z 48286 NÄCHST DER HALTESTELLE VILLACH SEEBACH

am 25. Juli 2009

**ÖBB-Infrastruktur Betrieb AG
Strecke 41301 Bruck a. d. Mur nach
Staatsgrenze nächst Thörl-Maglern**

Vorfallanzeige mit Sicherheitsempfehlung

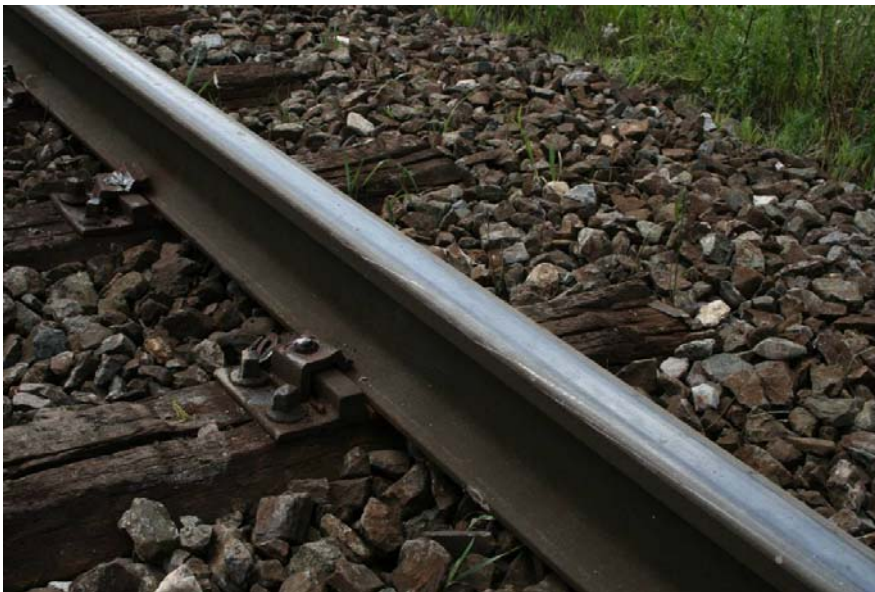
Abbildung 2 Bogeninnenschiene

Bei der Fahrt des Z 48286 von Bf Villach Hbf nach Bf Föderlach auf GI 2 (GGI), bei einer Geschwindigkeit von ca. 55 km/h, entgleiste in einem Rechtsbogen im km 162,149 der erste Wg (3343 7878 208-3) mit dem vorlaufenden Drehgestell nach links (jeweils Fahrtrichtung bezogen). In weiterer Folge entgleisten der sechste Wg (3380 7966 647-9), sowie der zehnte Wg (3380 7966 671-9) an der gleichen Stelle jeweils mit dem vorlaufenden Drehgestell nach links. Im Bereich des km 162,149 zeigten sich mehrere Scherspuren an der Bogeninnenschiene sowie geringfügige Scherspuren an der Bogenaussenschiene. Im unmittelbaren Anschluss folgend waren Abdrücke an den Schrauben der Schienenbefestigung feststellbar. An der Bogenaussenschiene konnten keine eindeutigen Abdrücke durch den Spurkranz festgestellt werden. Dieser Umstand weist auf eine wesentliche Radentlastung an der Bogenaussenseite hin.

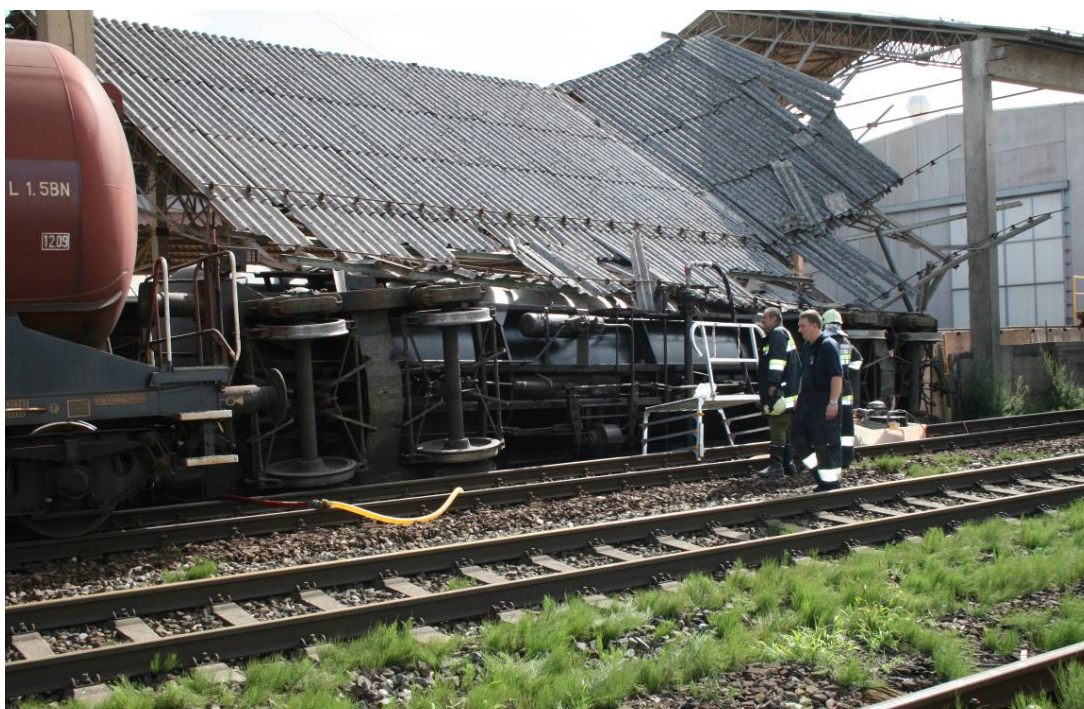
Abbildung 5 Umgestürzter Wagen

Vom Tzfz wurde ein Schergeräusch vernommen und darauf der Zug mittels Betriebsbremsung zum Stillstand gebracht. Kurz vor Stillstand des Zuges kippte der entgleiste erste Wagen, der sich bereits in extremer Schräglage am Bahndamm befand, um und beschädigte ein Bauwerk der AB neben GI 2. Beim umgestürzten Wagen trat eine geringe Menge an Gefahrgut (Dieselkraftstoff) aus, welches durch die Hauptfeuerwehr Villach gebunden wurde. Durch die eingeleiteten Sofortmaßnahmen konnte eine Kontamination des Erdreichs verhindert werden.

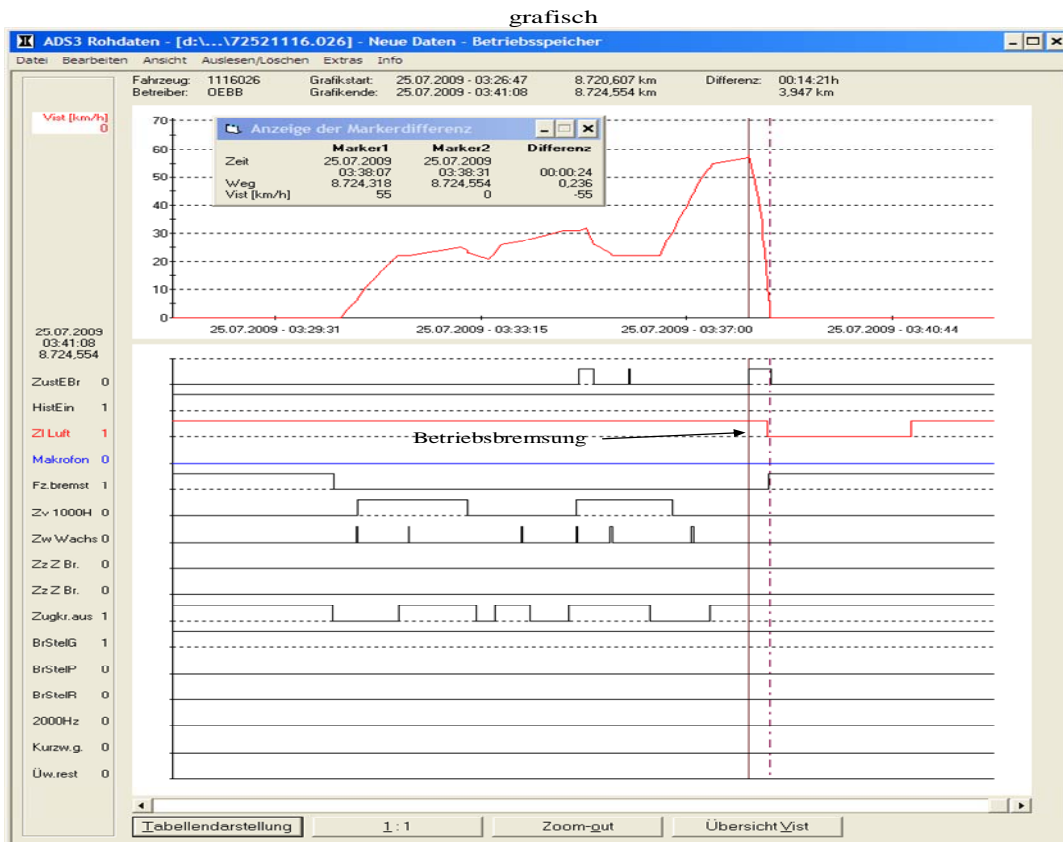
Abbildung 6 Grafik Registriereinrichtung

Nach der Auswertung lag die Geschwindigkeit des Z 48286 bei 55 km/h, als der erste Wagen entgleiste. Die zulässige Geschwindigkeit der Langsamfahrstelle von 60 km/h wurde eingehalten, die Fahrgeschwindigkeit lag bei höchstens 58 km/h.

Der Zug wurde mit einer Betriebsbremsung unter Verwendung der elektrodynamischen Bremse des Tzf angehalten, der Bremsweg betrug 236 m.

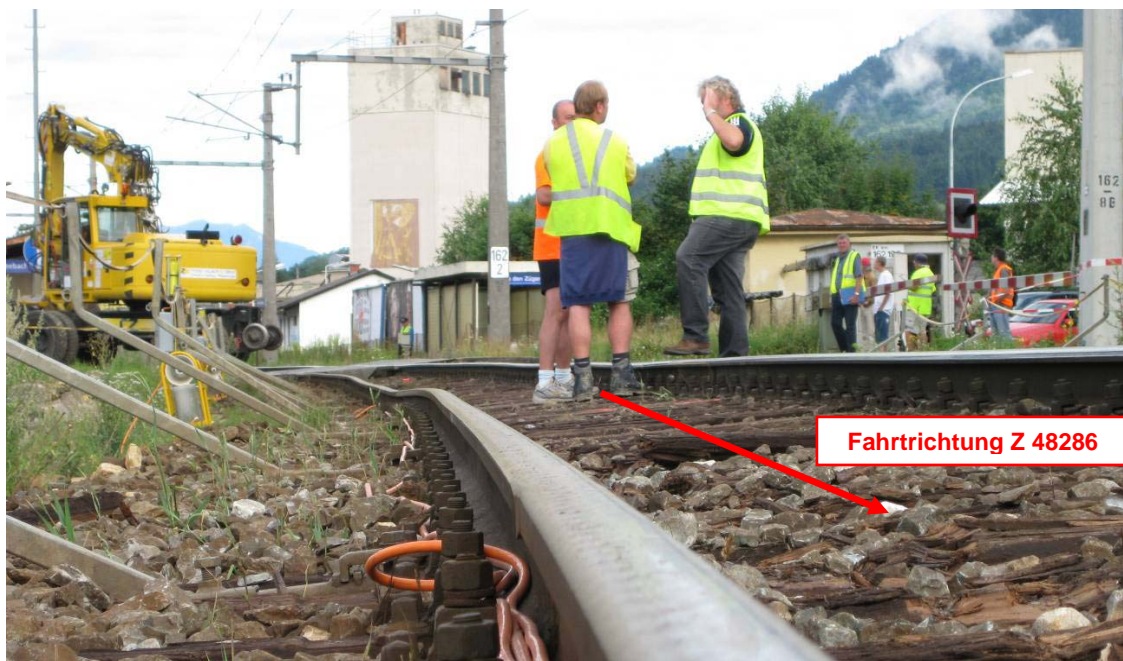
Abbildung 7 Gleisabsenkung GI 2

Während der Nacht von 24./25. Juli 2009 wurden im Rahmen von Bauarbeiten (Beta 96272) zur Errichtung einer Unterführung, Rammarbeiten zum Einschlagen von 8 m Spundwänden, durchgeführt. Die Spundwände wurden zwischen GI 1 und GI 2, in einem Abstand von 2,50 m zur Gleisachse des GI 2 geschlagen. Dabei und scheinbar auch in der Verbindung mit den starken Regenfällen während der Nachtstunden, kam es zu einer Veränderung der Festigkeit des Untergrundes.

Nach Aufhebung der Gleissperre um 4:30 Uhr, wurde der Gleisabschnitt von Z 50749 (Zugdaten: 852t, 349m, 17Wg, Tfz 1016 040 in Vielfachsteuerung mit Tfz 1016 029) befahren. Durch die veränderte Festigkeit des Untergrundes bewirkte diese Belastung des GI eine Absenkung der Bogeninnenschiene.

Der daraus resultierende Verwindungsfehler führte zur Entgleisung des Z 48286.

Nach der Entgleisung wurde im Bereich der Absenkung eine Rampenneigung von 21mm auf 3 m im unbelasteten Zustand gemessen. Es ist davon auszugehen, dass beim Befahren des GI durch Z 48286, diese Rampenneigung noch weiter erhöht wurde, da die Bogeninnenschiene bei der Belastung weiter absank.

- Nach Aufhebung der Gleissperre GI 1 am 25. Juli um 21:45 Uhr, wurde ein Langsamfahren mit 30 km/h angeordnet, das GI 2 bleibt bis zur Behebung der Fahrwegschäden weiter gesperrt.
- Weitere detaillierte Untersuchungen des Untergrundes in Zusammenarbeit mit einem Geologen wurden durch die ÖBB-Bau AG veranlasst.
- Die entgleisten Fahrzeuge werden einer umfangreichen technischen Untersuchung in einem Werk der ÖBB-Technische Services GmbH unterzogen.

Bei Bauarbeiten im Gleisbereich, welche einen Einfluss auf die Festigkeit des Untergrundes haben, ist sicherzustellen, dass nach der ersten Belastung des Gleises durch eine Fahrt eine weitere Überprüfung der Gleislage durchgeführt wird.
