ENTROLLEN VON ZWEI FAHRZEUGEN

am 06. Juli 2010

**Österreichische Bundesbahnen
Strecke 40401
im Bf St. Michael
km 202,412**

Summarischer Bericht

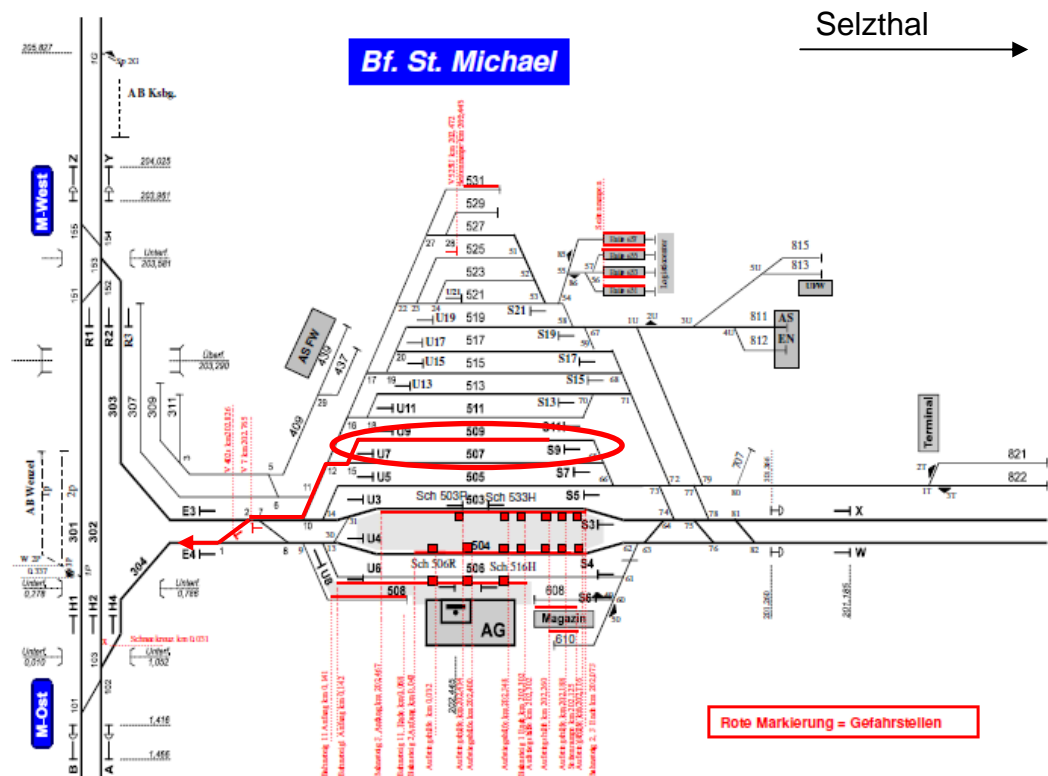
Abbildung 2 Lageskizze

Zwei auf Gleis 507 abgestellte und untereinander nicht gekuppelte Wagen sollten verschubmäßig nach Gleis 521 überstellt werden. Zu diesem Zweck wurde bei Wagen 3181 2742 316-4 die Sicherung gegen Entrollen entfernt und die Handbremse gelöst. Der Wagen sollte mit dem südlich auf Gleis 507 abgestellten und mit zwei Hemmschuhen gegen Entrollen gesicherten Wagen 2181 4395 219-8 kuppelreif zusammenlaufen.

Durch den Anprall des anrollenden Wagens wurden die Hemmschuhe mit der ersten Achse des Wagens 2181 4395 219-8 überstiegen und abgeworfen, wodurch beide Wagen in Richtung Leoben entrollten.

Die Wagen rollten auf dem Streckengleis 1 in Richtung Bf Bruck a.d. Mur und kamen im Bf Bruck a.d. Mur Fbf vorerst zum Stillstand. Durch die bestehenden Gefälleverhältnisse im Bf Bruck a.d. Mur Fbf rollten beide Wagen wieder in die entgegengesetzte Richtung und konnten im Bf Bruck a.d. Mur mittels Hemmschuhe aufgehalten werden.

Nichtbeachtung der Bestimmungen der eisenbahnrechtlich genehmigten Dienstvorschrift der ÖBB für die Durchführung von Vershubtätigkeiten, insbesondere beim Abstoßen und Abrollen von Fahrzeugen.
