ENTGLEISUNG DES ZUGES 2123

am 12. September 2010

**Österreichische Bundesbahnen
Strecke 10901
Bahnhof Klosterneuburg-Weidling**

Summarischer Bericht

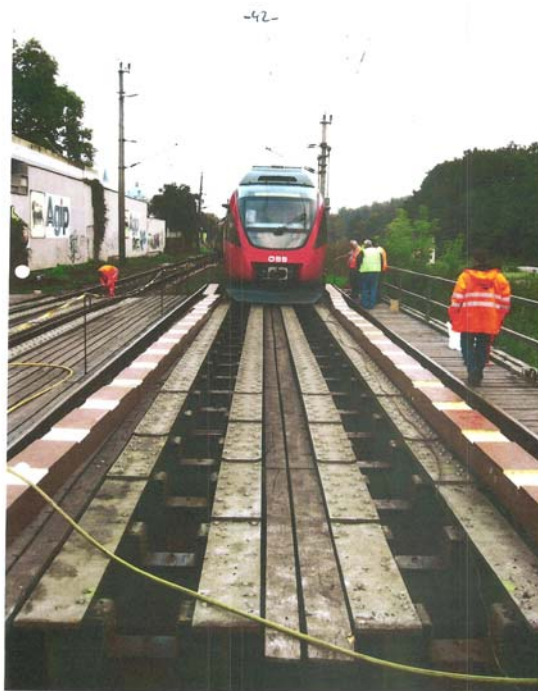
Abbildung 3 Entgleisungsstelle

Um 4:40 Uhr wurde das Bahnhofgleis 1 im Bf Klosterneuburg-Weidling sowie das Streckengleis 1 zwischen Bf Klosterneuburg-Weidling und Bf Kritzendorf als frei und befahrbar gemeldet und die Gleissperren durch den betrieblichen zuständigen Fdl aufgehoben. Um 5:10 stellte der betrieblich zuständige Fdl eine taugliche Zugfahrstraße für Z 2123 vom Streckengleis 1 in das Bahnhofgleis 2 mit einer signalisierten Geschwindigkeit von 40 km/h. Aufgrund der entfernten Schienen und Brückenhölzer entgleiste der Triebwagen auf dem Tragwerk der Weidlingbachbrücke mit dem vorlaufenden Drehgestell. Die zulässige Geschwindigkeit von 40 km/h wurde nicht überschritten. Es wurden keine Personen verletzt.

Auf der im Bahnhofgleis 2 des Bf Klosterneuburg Weidling befindlichen Weidlingbachbrücke wurde mit dem Tausch der Brückenhölzer begonnen ohne den betrieblich zuständigen Fahrdienstleiter über die Baumaßnahmen zu verständigen. Die auftretenden Rotausleuchtungen an der Sicherungsanlage (Bereich der Weichen 52 und 54) wurden durch den Einbau eines Längsverbinders beseitigt. Trotz des fehlenden Gleisstücks im Bereich der Weidlingbachbrücke traten dadurch keine weiteren Rotausleuchtungen auf, wodurch für Z 2123 eine taugliche Zugfahrstraße auf das Bahnhofgleis 2 eingestellt werden konnte.

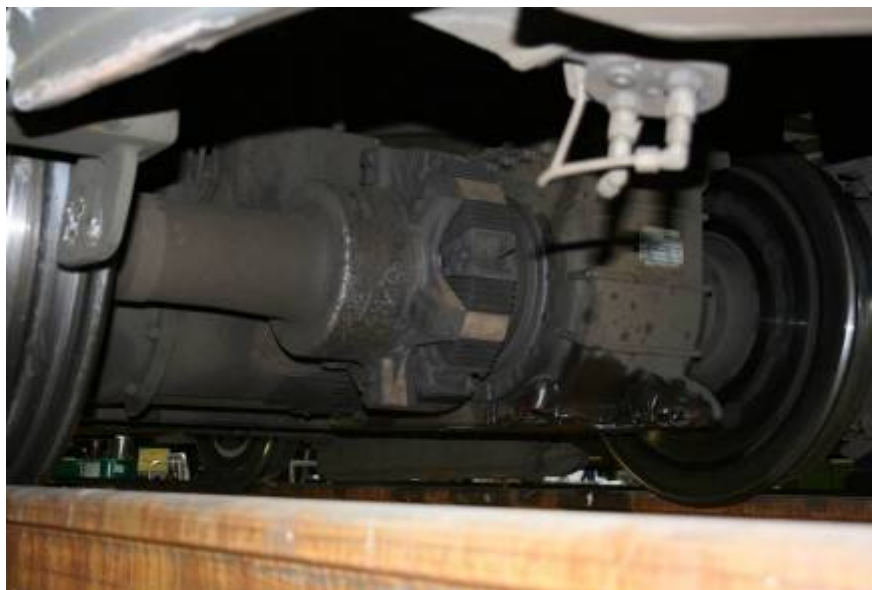
Abbildung 5 Aufnahme Unterseite TW

Der TW wurde schwer beschädigt
