TÖTUNG EINER PERSON BEI ZUG 732

am 26. August 2009

**Österreichische Bundesbahnen
Strecke 41301
im Bf Knittelfeld**

BMVIT-795.191-II/BAV/UUB/SCH/2009

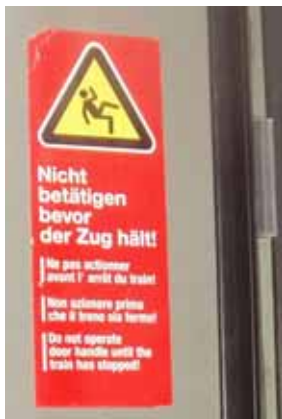
Abbildung 4 Warnanschrift an der Türinnenseite

An den Türinnenseiten unmittelbar beim Türgriff war die Warnanschrift „Nicht öffnen bevor der Zug hält“ angebracht.

laufende Jahresnummer	Sicherheitsempfehlung	richtet sich an
A-091/2010	Überprüfung, ob der Einsatz von Wagen mit Drehfalttüren wie beim betroffenen Bmz gemäß EISBBV, § 25, Absatz 2 in Österreich zulässig ist. Anmerkung: Es kommen auch vielfach Wagen mit Drehfalttüren aus dem angrenzenden Ausland in Österreich zum Einsatz.	alle RU
A-092/2010	Überprüfung, ob in Österreich eingesetzte Reisezugwagen zusätzlich ein zentrales Blockiersystem (gemäß MB UIC 560, Punkt 3.2.1.2) aufweisen müssen, dass es ermöglicht, die Einstiegstüren bei Halten in Bahnhöfen an der dem Bahnsteig abgewandten Seite und beim Halten auf freier Strecke auf beiden Seiten zu blockieren (seitenselektive Türsteuerung). Anmerkung: Gleiche Funktion wie bei Triebwagen und Triebzügen.	alle RU
