## **KOLLISION MIT MURE UND ENTGLEISUNG ZUG 611**

**am 17. Juni 2012**

**Österreichische Bundesbahnen  
Strecke 40401  
zwischen Bf Trieben u. Bf Rottenmann  
km 152,530**

**Untersuchungsbericht**

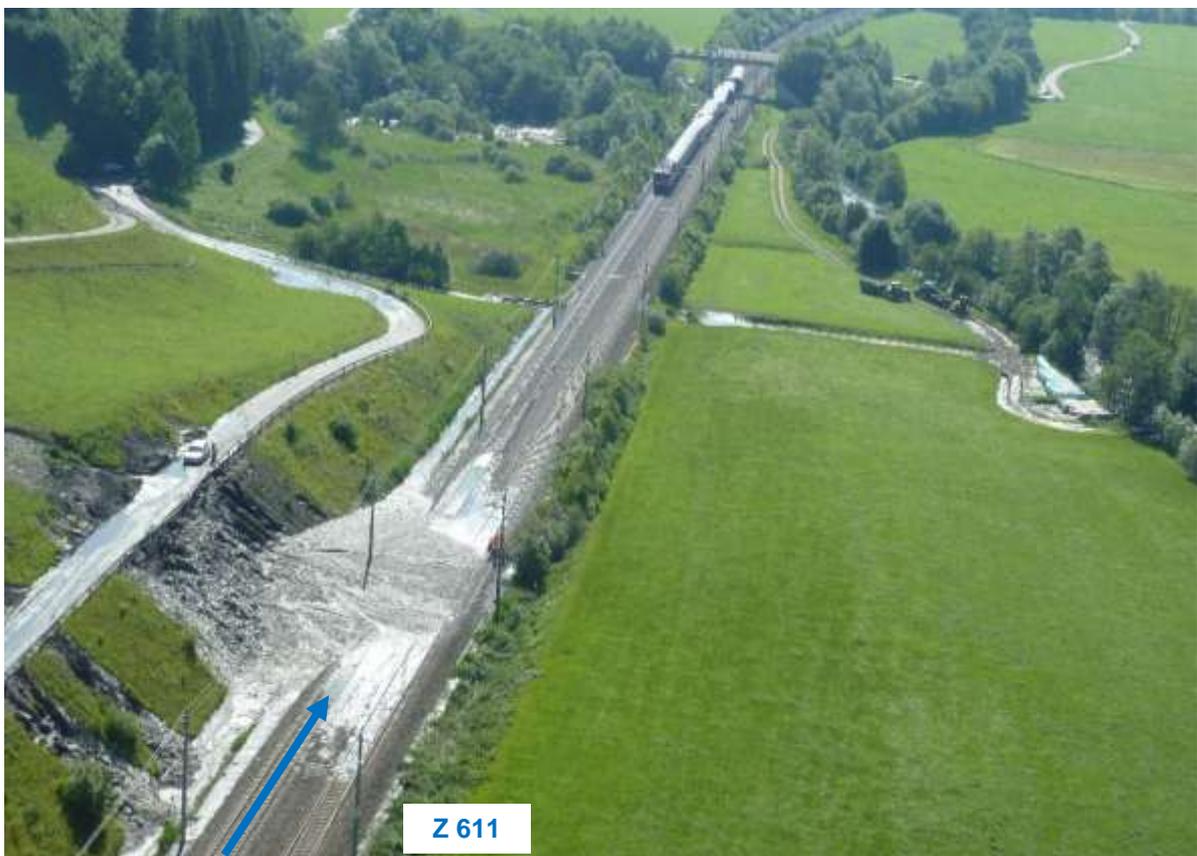
Abbildung 7 Luftbild des Ereignisortes- Quelle BMI

Auf der Fahrt zwischen dem Bf Rottenmann und dem Bf Trieben fuhr der Zug 611 auf dem Streckengleis 2 (bergseitig) im km 152,530 in eine soeben das Gleis erreichende Mure und entgleiste dabei mit den ersten 5 Wagen.

Der Streckenabschnitt wurde in diesem Bereich durch einen Mureabgang (in Fahrtrichtung des Zuges von links) infolge eines heftigen Unwetters mit Starkregen auf beiden Gleisen bis ca. 1 m hoch verlegt.

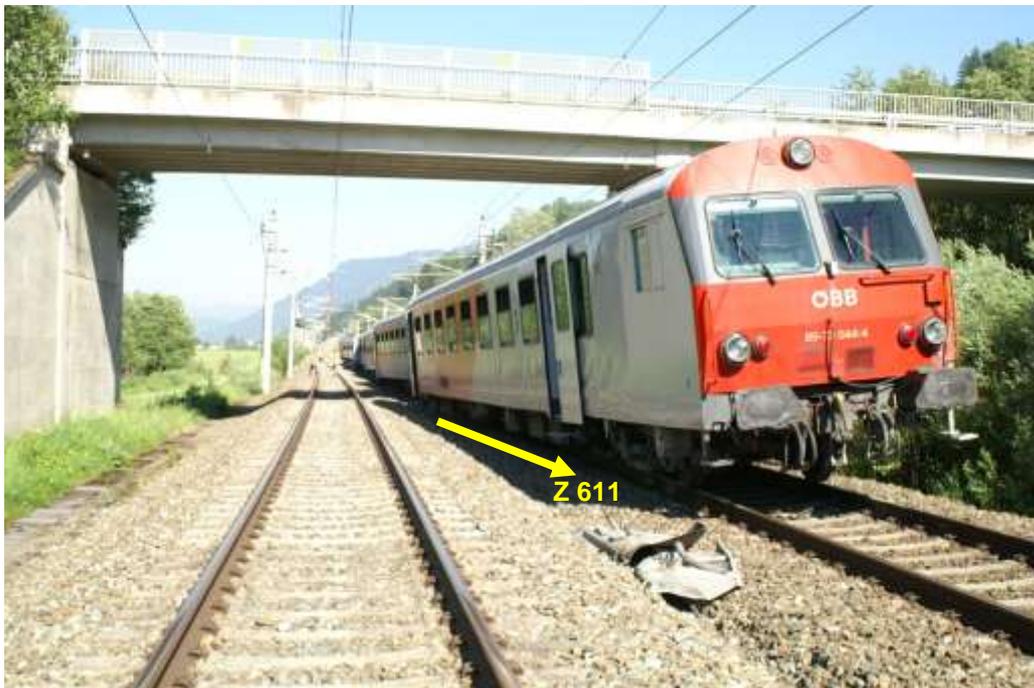
**Abbildung 10 Stillstand der Spitze von Z 611 im km 153,000- Quelle IM**

Die Spitze von Z 611 kam ca. im km 153,000 zum Stillstand.

Der Oberbau wurde auf einer Länge von ca. 500 m schwer beschädigt.

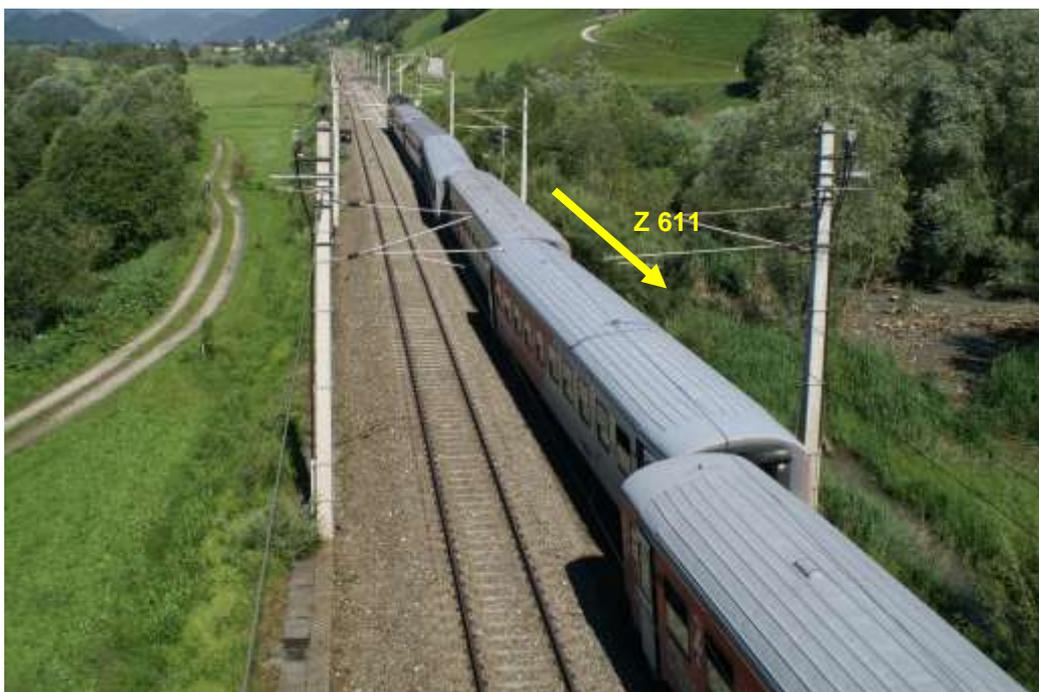
**Abbildung 11 Entgleister Z 611 ab 2. Wagen- Quelle IM**

Der führende Steuerwagen 50 81 80-73 044-4, entgleiste mit dem in Fahrtrichtung nachlaufenden Drehgestell mit beiden Radsätzen nach rechts. Der 2. Wagen 50 81 21-73 265-7, der 3. Wagen 50 81 21-73 360-6 und der 4. Wagen 50 81 21-73 267-3 entgleisten mit beiden Drehgestellen mit allen Radsätzen. Der 5. Wagen 50 81 21-73 300-2 entgleiste mit den beiden Radsätzen des in Fahrtrichtung vorlaufenden Drehgestells.

Die Wagen des Wendezuges wurden bei der Entgleisung erheblich beschädigt. Im Zug befanden sich ca. 300 Reisende.

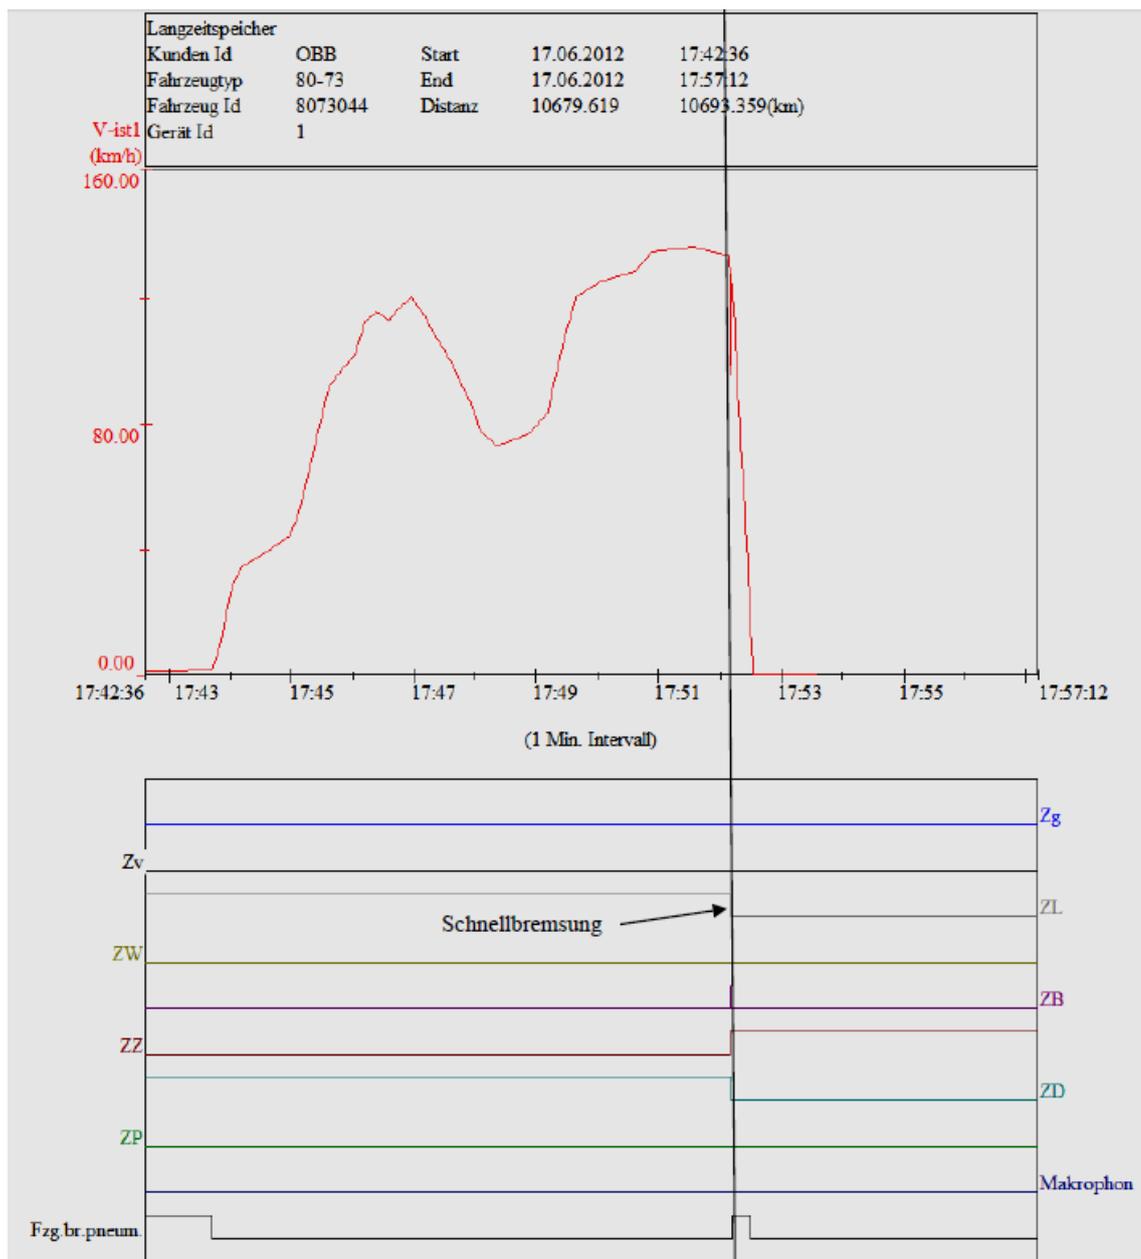
**Abbildung 13 Zeitbezogene Auswertung Registriereinrichtung Steuerwagen  
50 81 80 73 044-0 – Quelle Traktionsleister**

Um ca 17:52 Uhr MEZ (entspricht 18:52 Uhr MESZ) erfolgte bei einer Geschwindigkeit  $v = 130 \text{ km/h}$  eine Schnellbremsung.

Die zulässige Geschwindigkeit wurde von Z 611 eingehalten.

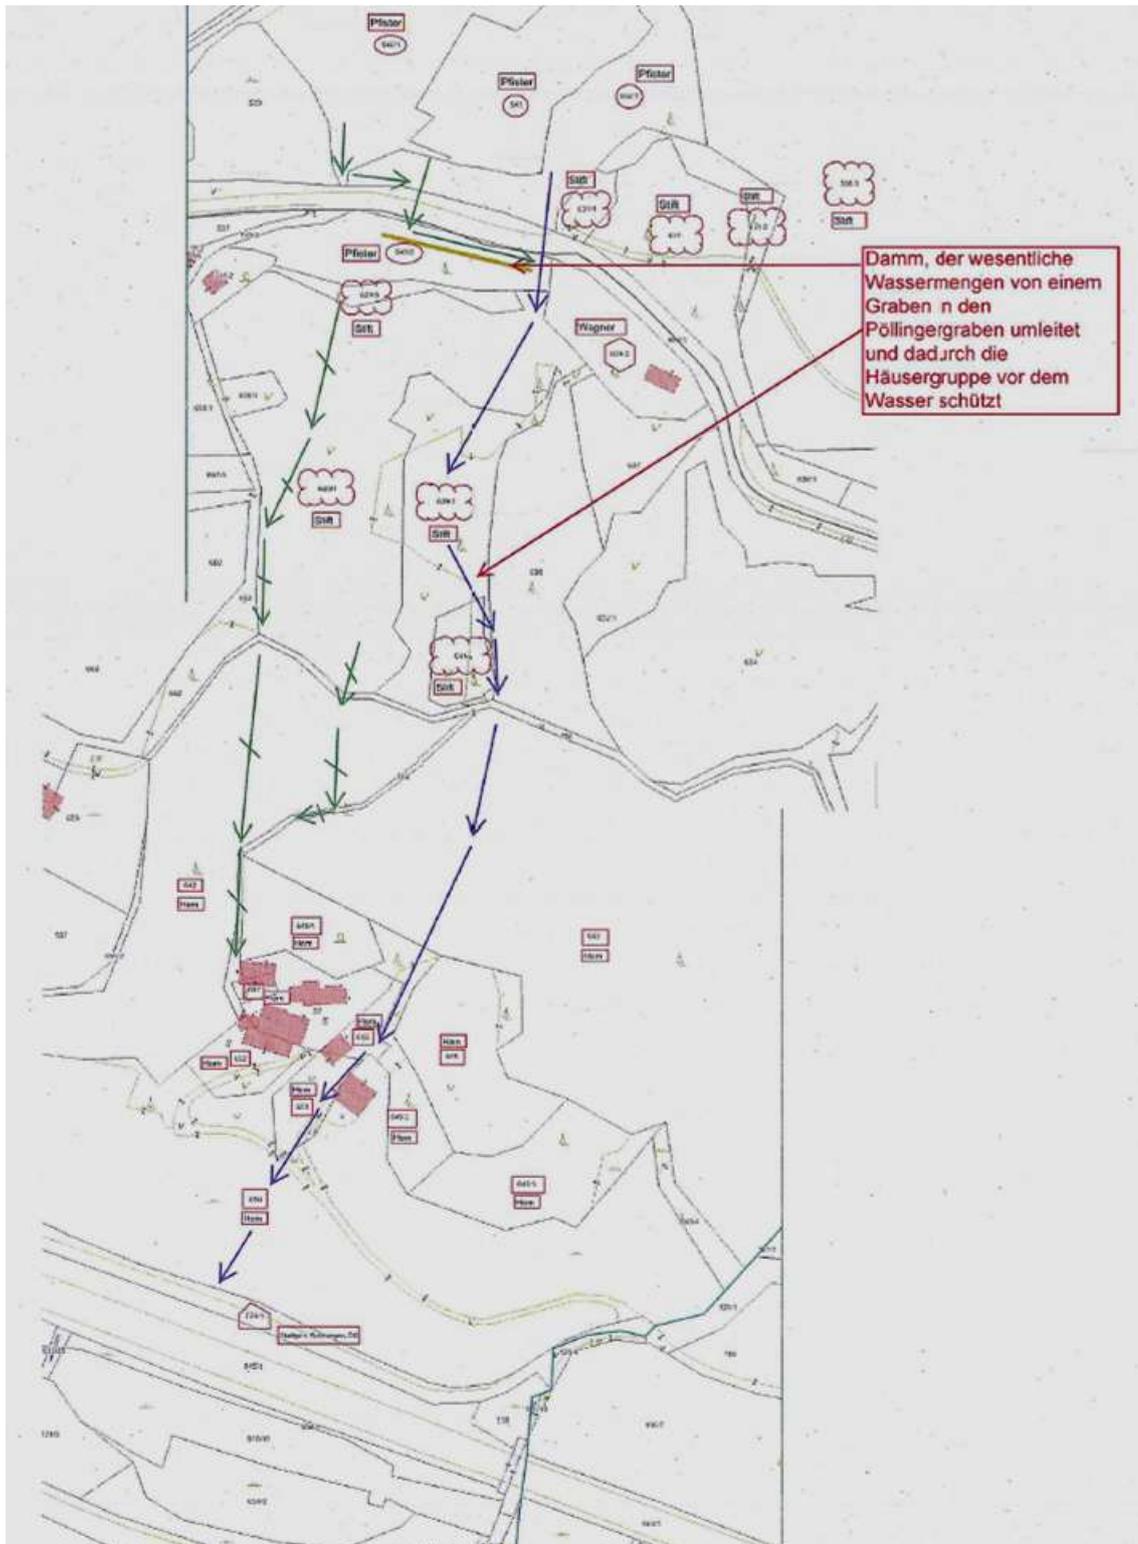
Abbildung 14 Skizze des Einzugsgebietes des „Pöllingerbaches“ - Quelle IM

In der vorstehenden Abbildung (gekennzeichneter Bereich) kann man erkennen, dass durch einen **Damm, der wesentliche Wassermengen von einem Graben in den Pöllingergraben umleitet und dadurch die Häusergruppe vor dem Wasser schützt.**

Durch die Errichtung eines Dammes zu Umleitung eines namenlosen Baches in den Pöllingerbach wurde die hydrogeologischen Voraussetzung geschaffen, dass bei dem am Unfalltag auftretenden Starkregen ein Murenabgang stattfand, mit dem Z 611 kollidierte und fünf Wagen entgleisten.

- 1. Die Wasserrechtsbehörde möge unverzüglich Erhebungen über die Konsensmäßigkeit des auf dem Grundstück ..... KG 67502 Bärndorf errichteten Dammes einleiten;*
- 2. die (mögliche) Gefährdung durch dieses Stauwerk auf darunterliegende Anlagen prüfen;*
- 3. im Falle der nicht konsensmäßigen Errichtung bzw. einer festgestellten Gefährdungslage die unverzügliche Entfernung des Dammes veranlassen.*

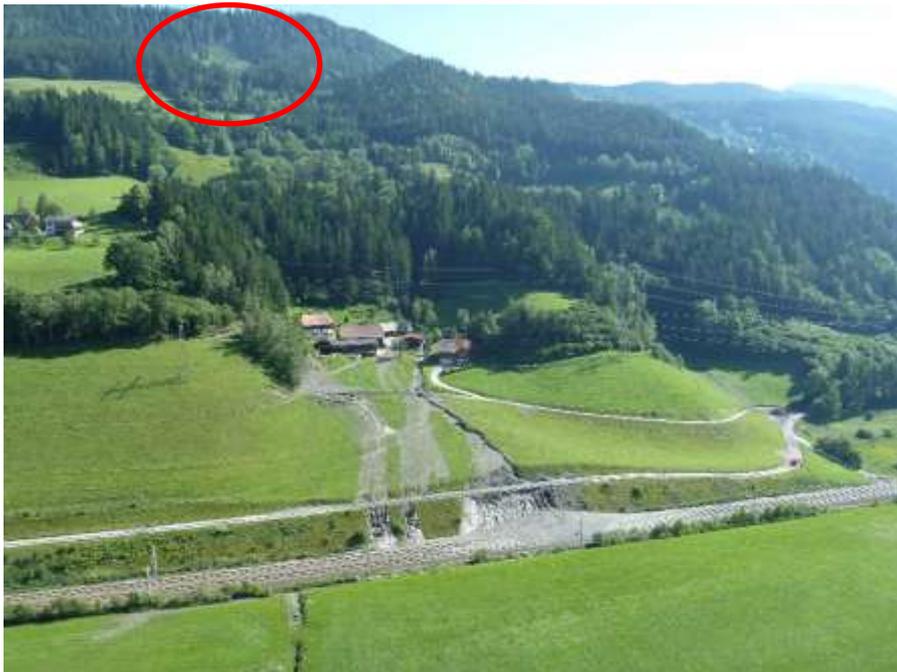
Abbildung 15 Luftbild des Hanges mit Holzschlägerungsarbeiten - Quelle BMI

Die Auswirkung von Holzschlägerungsarbeiten im darüber liegenden Einzugsgebiet der beiden Gerinne auf die talwärts fließenden Wassermassen bei Starkregen wurden durch die SUB nicht untersucht.
