ENTGLEISUNG Z 3420 ZWISCHEN STEEG GOSAU UND OBERTRAUN

am 10. Dezember 2010

**Österreichische Bundesbahnen
Strecke 20601**

Summarischer Bericht

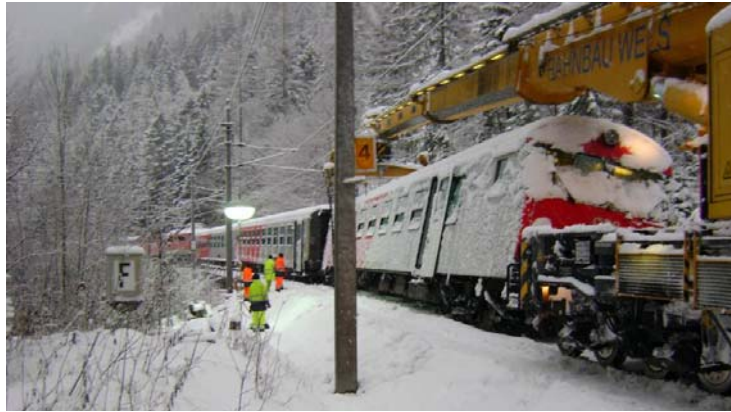
Abbildung 3 Schadensbild Z 3420

Im Bereich der Schnellfahrhilfsbrücke wurde ca. 5 m nach Beginn der Hilfsbrücke eine Spurerweiterung auf 1505 mm festgestellt, wo auch die ersten Entgleisungsspuren zu erkennen waren.

Ursache für die Erweiterung war eine lose Verschraubung. Die Verschraubung zwischen Rippenplatte und dem Querträger hat sich aufgrund von starkem Frost und den damals beim Einbau herrschenden tiefen Temperaturen bei Tauwetter gelöst.

4.2. Schäden an Fahrzeugen

Schwere Schäden am Steuerwagen und am nachgereihtem Reisezugwagen
