# UNTERSUCHUNGSBERICHT

## FLUGUNFALL MIT DEM Segelflugzeug der Type LAK-19 am 03.04.2016 um ca. 12:12 Uhr UTC ca. 3,3 km nördlich des Flugplatzes Lanzen-Turnau

GZ. BMVIT-85.235/0003-IV/SUB/ZLF/2017

### Sicherheitsuntersuchungsstelle des Bundes Bereich Zivilluftfahrt

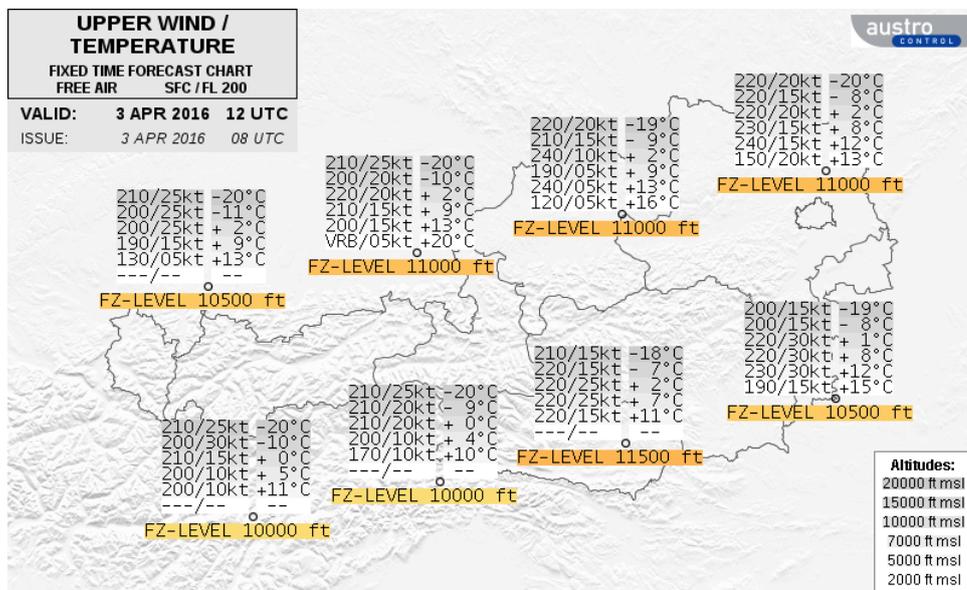
Bild 1: Upper Wind/Temperature fixed time forecast chart, gültig am 3.Apr.2016 um 12:00 Uhr

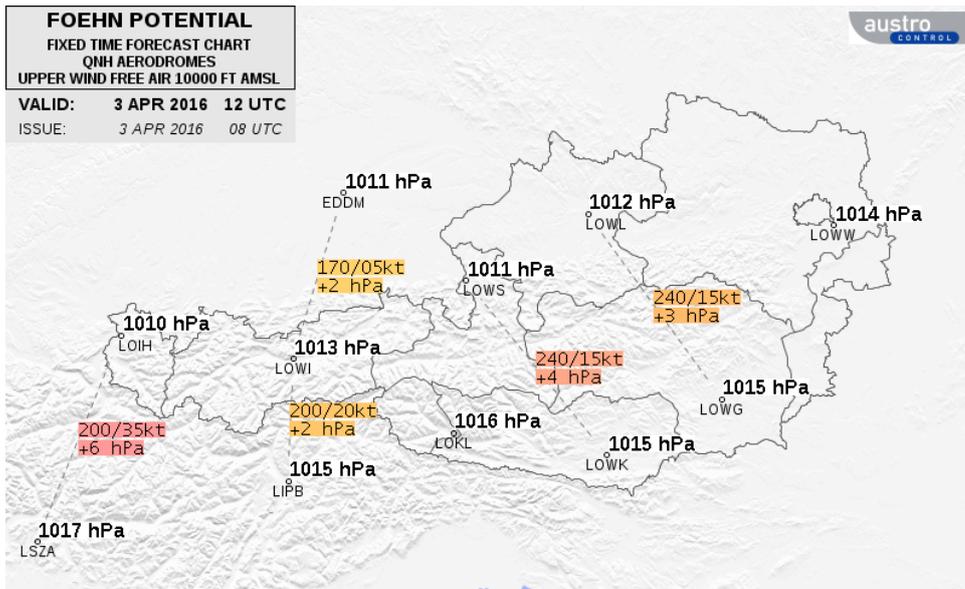
Bild 2: Foehn Potential fixed time forecast chart, gültig am 3.Apr.2016 um 12:00 Uhr

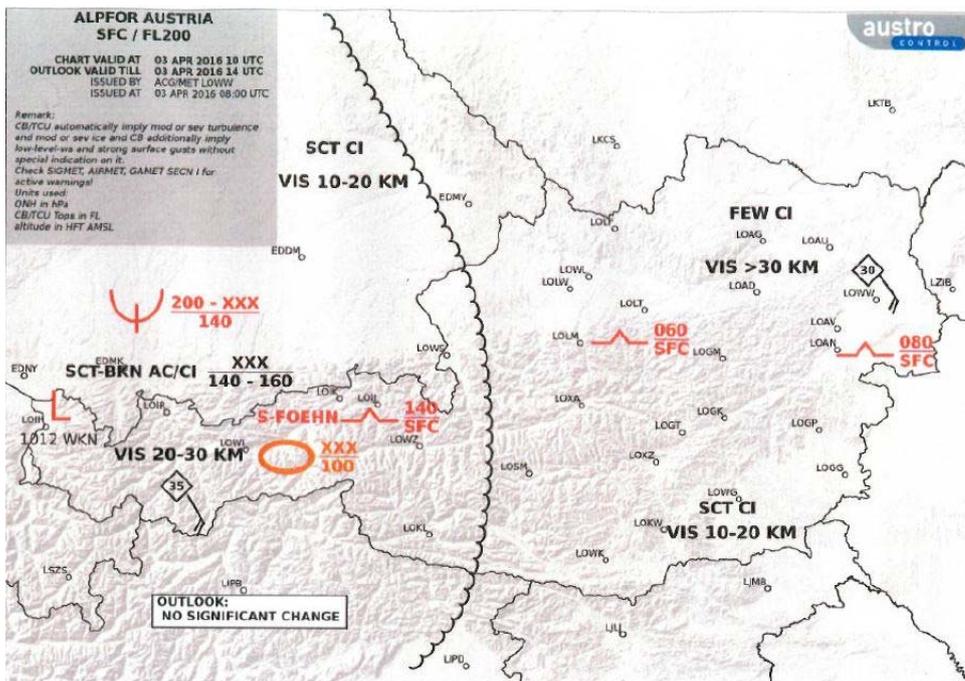
Bild 3: ALPFOR Austria vom 3. Apr. 2016 um 10:00 Uhr, gültig bis 3. Apr. 2016 14:00 Uhr

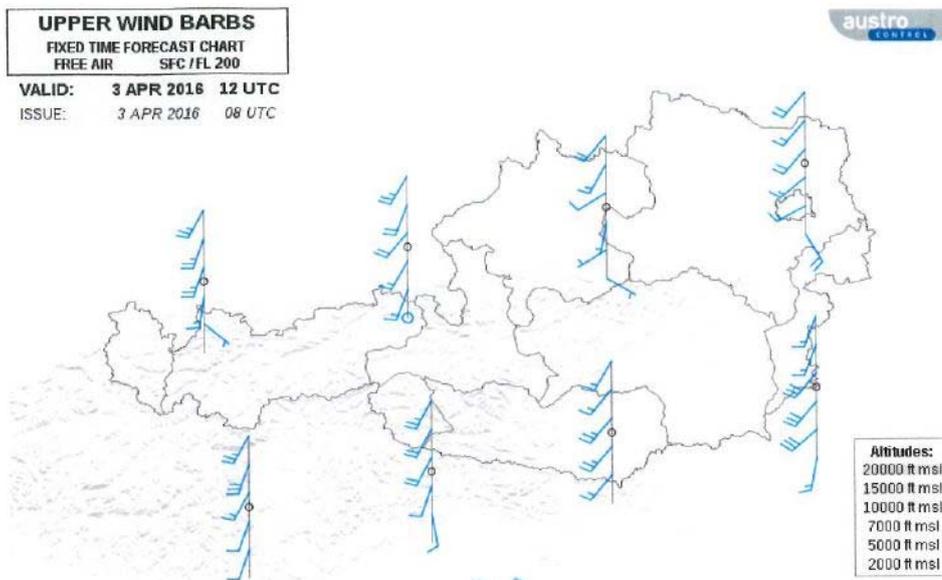
Bild 4: Upper Wind Barbs fixed time forecast chart, gültig am 3.Apr.2016 um 12:00 Uhr

Zeuge 3 beschrieb den Wind am Einsatzort als leicht böig, mit ca. 15 kt (ca. 28 km/h) aus West-Nordwest. Im Tal wäre der Wind nur durch einzelne Böen spürbar gewesen. In der Flugwetterübersicht Österreich war die Wetterlage als Südfohnlage mit trockener Warmluft beschrieben. Laut der Upper Wind/Temperature fixed time forecast chart war in der Flughöhe des Segelflugzeuges ein Wind von etwa 25 Knoten (ca. 46 km/h) aus 220° vorhergesagt.

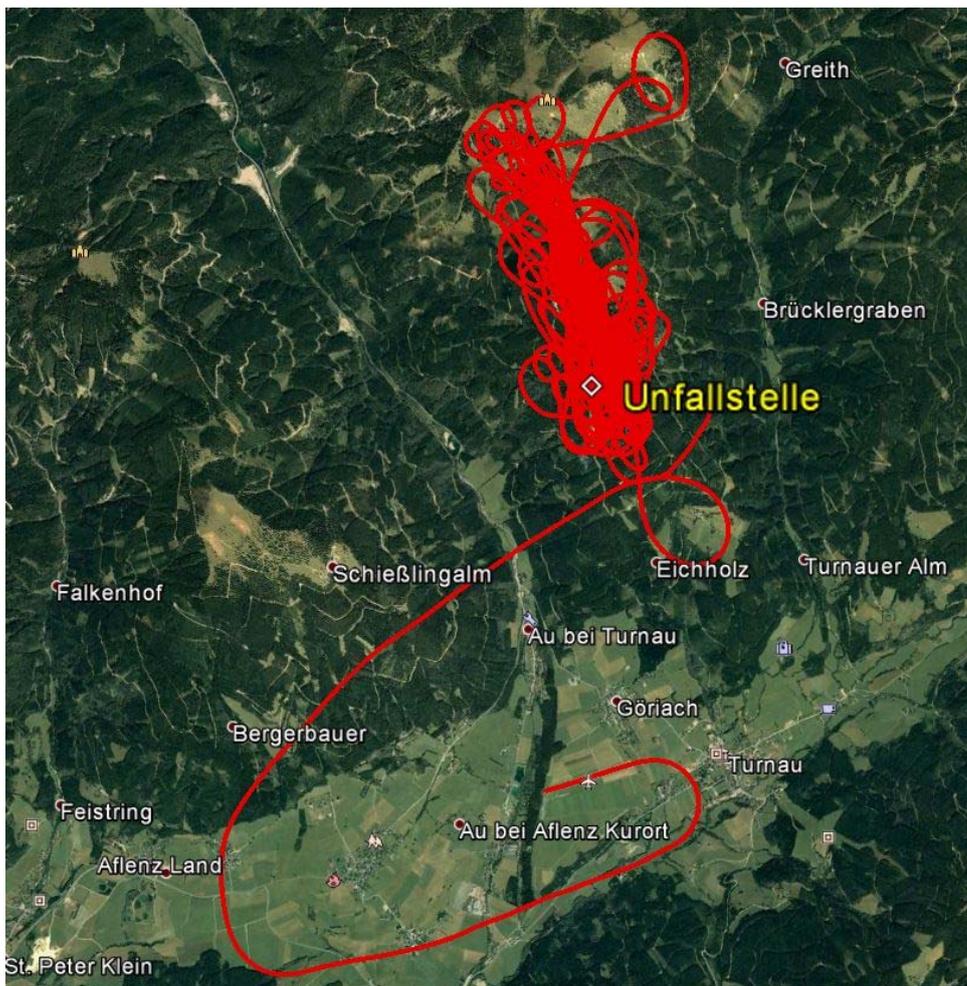
Das gegenständliche Gerät wurde aufprallbedingt vom elektrischen Bordnetz getrennt und aus dem Cockpit geschleudert. Die Platine und das Gehäuse wurden voneinander getrennt am Waldboden liegend aufgefunden. Die Platine und einige Komponenten waren beschädigt. Die Platine wurde zur Französischen Sicherheitsuntersuchungsstelle „BEA“ zur Auswertung geschickt. Dort wurde die Platine für 48 Stunden bei einer Temperatur von 90°C getrocknet. Der Speicherbaustein wurde mittels eines Gerätes unter Temperaturkontrolle ausgelötet. Die Daten konnten ausgelesen werden, eine Binärdatei wurde erstellt und von der Firma Flarm verifiziert. Das Gerät war so eingestellt, dass bei Bewegung des Luftfahrzeuges alle zwei Sekunden ein Datensatz zunächst in den sogenannten flüchtigen Speicher (volatile memory) abgelegt wird. Nach jeweils dreißig Aufzeichnungszyklen, und damit nach Ablauf von einer Minute, werden die Datensätze in den sogenannten Permanentspeicher (non volatile memory) übertragen. Die Koordinaten der letzten vom Flarm Kollisionswarngerät aufgezeichneten Position waren N 47° 35,260' O 015° 19,184' um 12:11:10 Uhr.

Bild 5: Gesamtflugweg des Unfallfluges aufgezeichnet durch das Falm Gerät.  
© Google Earth

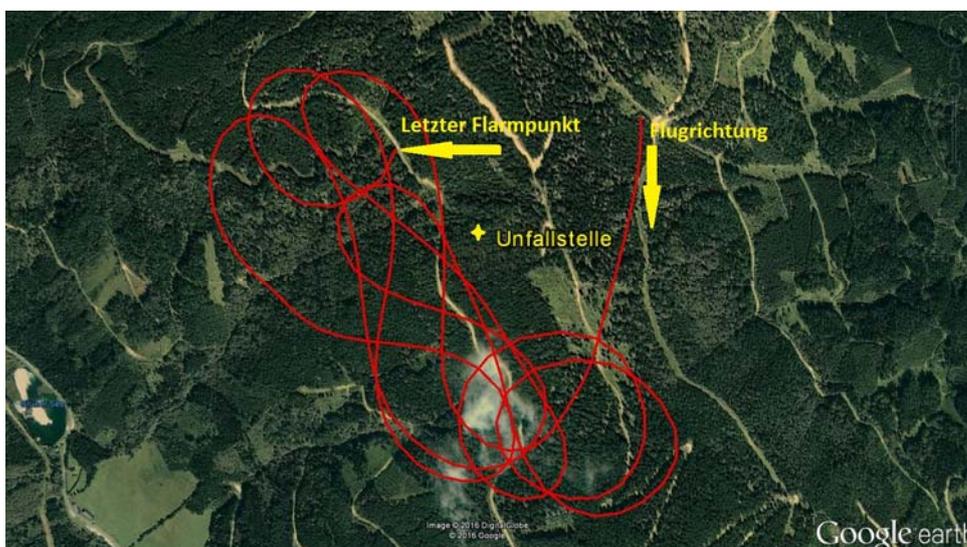
Bild 6: Teil des Flugweges des Unfallfluges aufgezeichnet durch das Falm Gerät von 12:05:00 Uhr bis Aufzeichnungsende um 12:11:10 Uhr.  
© Google Earth

Die vom beschädigten Flarm Kollisionswarngerät aufgezeichneten Daten konnten wiederhergestellt werden. Die örtliche Differenz der letzten aufgezeichneten Position des verunfallten Segelflugzeuges und der Absturzstelle lassen den Schluss zu, dass konstruktionsbedingt Daten im Ausmaß von bis zu einer Minute vor dem Aufprall nicht gespeichert wurden.

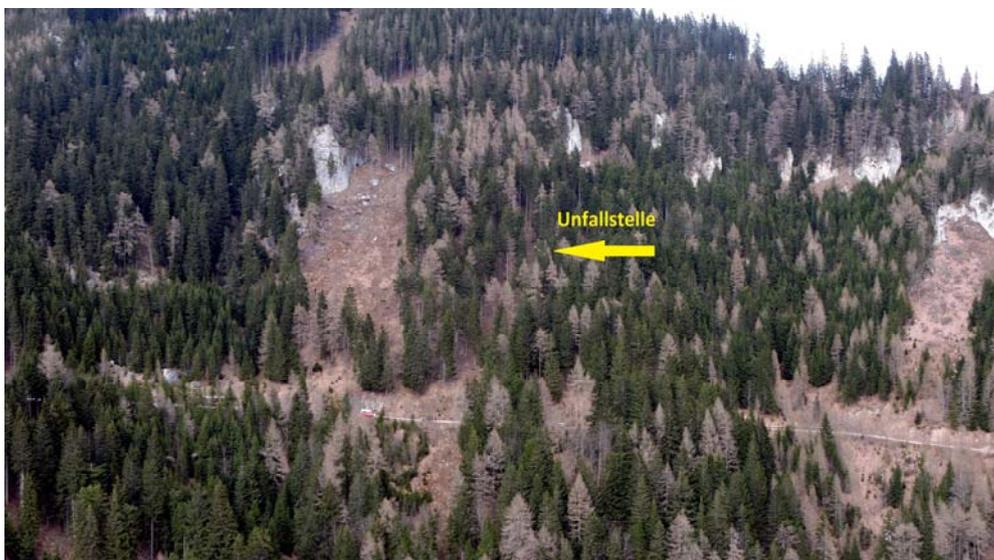
Das Segelflugzeug lag auf einem ca. 40° steilen mit Nadelbäumen bewaldetem, alpinen Hang. Einige offensichtlich frisch abgebrochene Äste lagen im Bereich des Wracks. Sämtliche Teile des Luftfahrzeuges konnten an bzw. in unmittelbarer Nähe der Unfallstelle aufgefunden werden. Der Pilot befand sich angeschnallt im Cockpit, der Fallschirm war angelegt. Zirka 4,7 m von der Endlage des durch den Aufprall total zerstörten Cockpits hangaufwärts gesehen befand sich eine im Durchmesser zirka 80 cm große, flache Aufschlagsmulde in der Humusschicht. Aus dem Muttergestein waren aufschlagsbedingt kleine Felsstücke herausgebrochen. Hebel und Schalterstellungen im Cockpit waren nicht rekonstruierbar. Teile der Cockpithaube, deren Rahmen und Plexiglasteile lagen am Waldboden verstreut. Der Höhenmesser war aus dem Instrumentenbrett gerissen, die Glasabdeckung der Anzeige war zerbrochen, der Griff der Einstellschraube fehlte. Der Höhenmesser war auf 1025 hPa eingestellt und zeigte 2,4 km Höhe an. Das Flarm Kollisionswarngerät wurde aufprallbedingt vom elektrischen Bordnetz getrennt und aus dem Cockpit geschleudert. Die Platine und das Gehäuse wurden voneinander getrennt am Waldboden liegend aufgefunden. Die Platine und einige Komponenten waren beschädigt. Ein Naviter Oudie Personal Gliding Assistant Gerät lag zerstört am Waldboden neben dem zerstörten Cockpit. Der Notsender (ME406, Herstellungsdatum 11/08, Ablaufdatum Jul/2013) war noch aktiviert und wurde vom Untersuchungsleiter deaktiviert. Die linke Tragfläche war mit dem Rumpf verbunden. Sie wies zwei Einschlagspuren von Kollisionen mit Baumstämmen auf. Der linke „Wingtip-Winglet“-Teil lag getrennt von der Tragfläche etwa 4,2 m links von dessen Tragflächenanschluss. Die rechte Tragfläche war mit dem Rumpf verbunden und war ca. 3 m vom Rumpf komplett abgebrochen. Graphlite Stränge ragten aus dem Bruchbereich. Der äußere Teil der Tragfläche lag unmittelbar vor der noch mit dem Rumpf verbundenen Tragfläche. Der rechte „Wingtip-Winglet“-Teil lag getrennt von der Tragfläche etwa 2,8 m rechts von der gebrochenen Tragfläche. Die Bolzen der Tragflächen waren korrekt installiert. Die Rumpfröhre war ca. 2,2 m von der Tragflächenhinterkante abgebrochen. Das Leitwerk lag unmittelbar dahinter. Ein weiteres Abrutschen des Segelflugzeuges wurde durch einen Baum verhindert. Dieser Baum wies in ca. 6,4 m Höhe Einschlagspuren auf.

Bild 7: Luftbild der Unfallstelle. Übersicht. (Quelle: SUB)

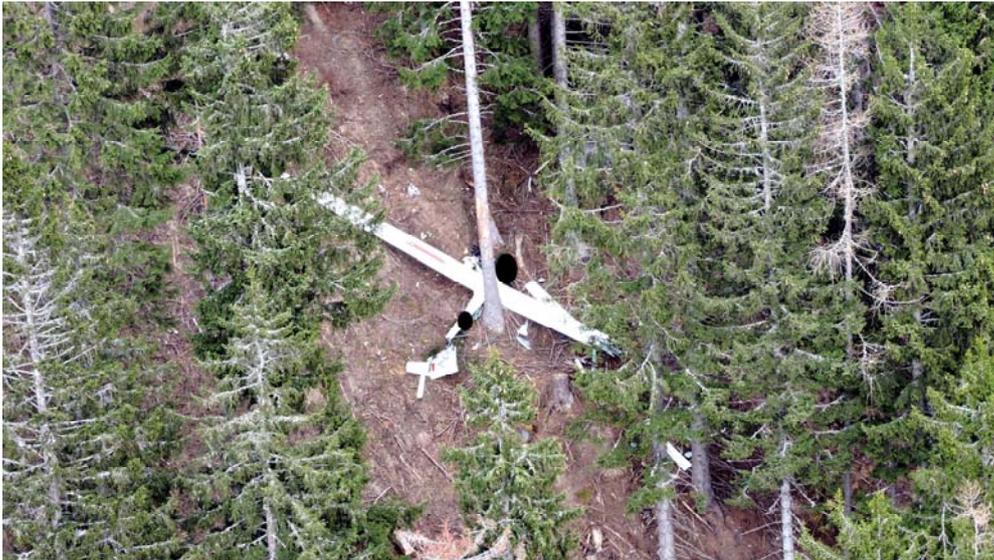
Bild 8: Luftbild der Unfallstelle. (Quelle: SUB)

Das Segelflugzeug lag auf einem ca. 40° steilem mit Nadelbäumen bewaldetem Hang. Der hohe Zerstörungsgrad im Cockpitbereich sowie die massive Zerstörung der rechten Tragfläche lassen auf einen steilen Aufprallwinkel mit Querlage rechts schließen. Es konnten, soweit es die Beschädigungen am Luftfahrzeug zuließen, keinerlei Hinweise auf vor dem Unfall vorhandene Mängel am Luftfahrzeug festgestellt werden, die den Unfall hätten verursachen oder beeinflussen können.
