ZUGTRENNUNG Z 568 (RAILJET)

am 6. Oktober 2010

**Österreichische Bundesbahnen
Bf Imst-Pitztal**

**Summarischer Bericht
ohne Sicherheitsempfehlung**

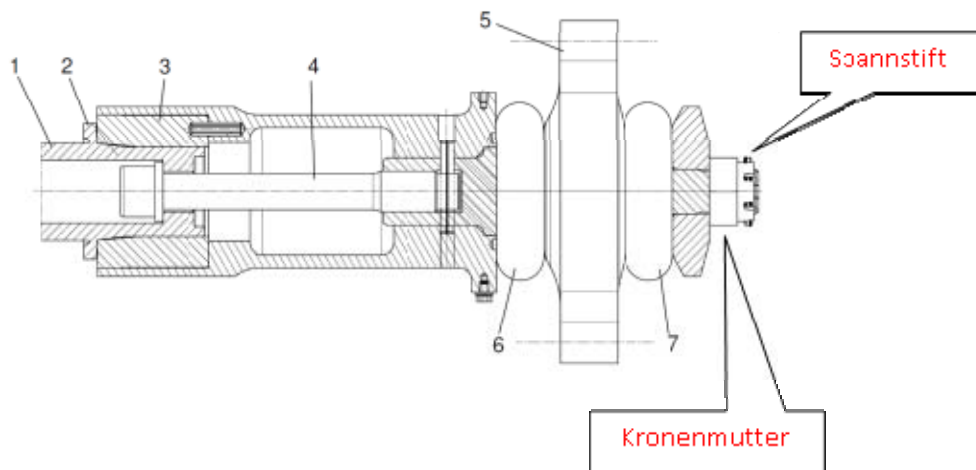
Abbildung 5 Funktionszeichnung der Kurzkupplung (Quelle Kupplungshersteller)

Die beim Railjet verwendete Kurzkupplung ist eine semipermanente mechanische und pneumatische Verbindung und besteht aus zwei identen Kurzkupplungshälften, die mit einer Schalenmuffe untereinander verschraubt werden und so eine starre Einheit bilden.

Zum Fixieren der Kupplung dient eine Kronenmutter, die nach dem Anziehen mit einem Spannstift gesichert wird. Ein zusätzlicher Farbauftrag führt zu einer teilweisen Verklebung der Kronenmutter mit dem Spannstift.

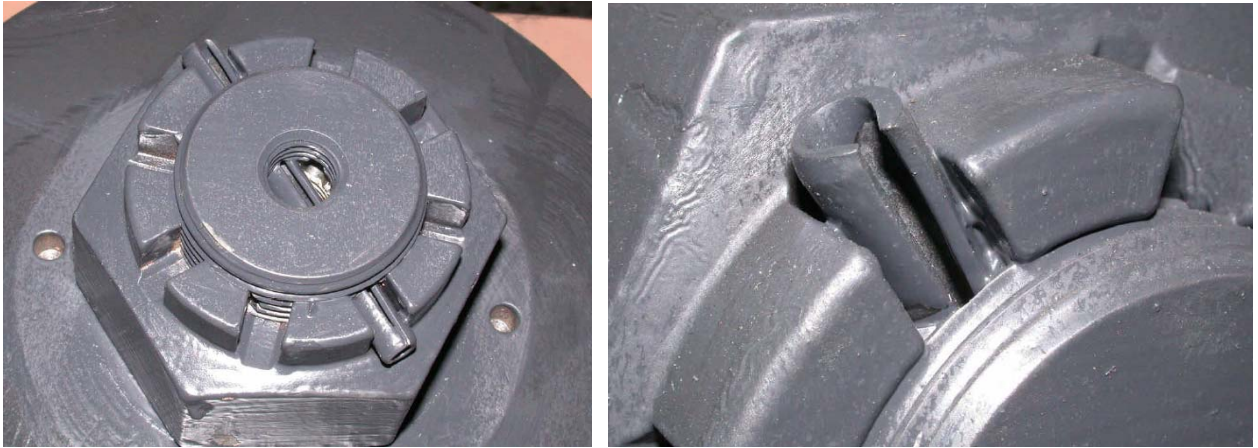
Abbildung 6 Kronenmutter und Spannstift im neuwertigen Anlieferungszustand (Quelle Gutachten)

Die Kronenmutter der betreffenden Kurzkupplung ist vollflächig im Bereich der Kronennuten und der Außenoberfläche grau lackiert. Die durchgehend störungsfrei vorhandene Lackierung in allen Nuten der Kronenmutter und das Eindringen derselben Lackfarbe in alle 6 Querbohrungen kann nur bedeuten, dass die Kronenmutter der betreffenden Kurzkupplung ohne eingeschlagenen Spannstift montiert wurde und in diesem Zustand gemeinsam mit dem Schraubbolzenende lackiert worden ist (Quelle Gutachten).

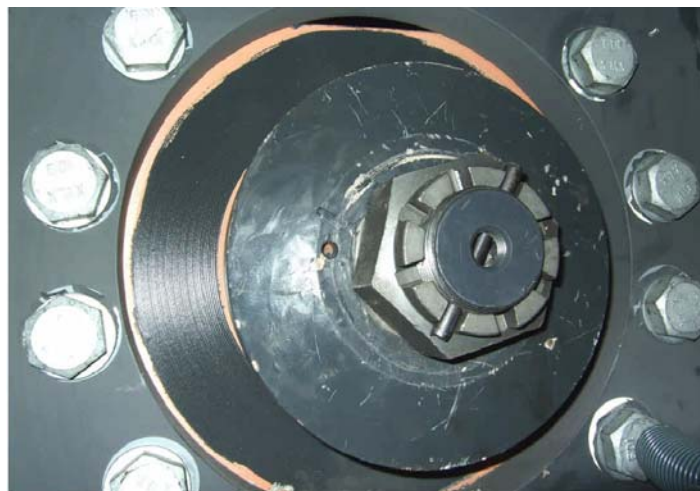
Abbildung 7 Für Überführung montierte Kronenmutter mit neuem Spannstift (Quelle Gutachten)

Als Ursache für die Zugtrennung ist das Lösen der Kronenmutter der in Fahrtrichtung des Zuges hinteren Kurzkupplung des zweiten Wagens vom Anker der Kurzkupplung durch ein herstellerseitiges Fehlen des Spannstiftes zur Sicherung der Kronenmutter anzusehen. Das Lockerdrehen der Kronenmutter als logische Folge der Betriebsbelastung führt zwangsläufig durch das Fehlen des Spannstiftes zu einem vollständigen Lösen der Kronenmutter und daraus resultierend zu einer Zugtrennung.

Bei einer durch die UUB veranlassten Kontrolle aller beim RU ÖBB Personenverkehr AG eingesetzten Railjetgarnituren wurde festgestellt, dass der gegenständliche Vorfall ein Einzelfall war und sich die überprüften Kupplungen technisch in einem ordnungsgemäßen Zustand befanden. Unabhängig davon wurden sowohl vom Kupplungshersteller als auch vom Fahrzeughersteller Veränderungen im Produktions- und Montageprozess im Hinblick auf die Qualitätssicherung vorgenommen, um eine solche Unregelmäßigkeit in Zukunft zu vermeiden.
