# Abschlussbericht

Unfall mit dem Hubschrauber der Type Robinson R44,  
am 31.12.2019, um ca. 13:05 Uhr UTC in der Nähe des Flugplatzes Punitz -  
Güssing LOGG ,  
Gemeinde Tobaj, A-7544 Punitz, Bezirk Güssing, Burgenland

GZ: 2024-0.747.804

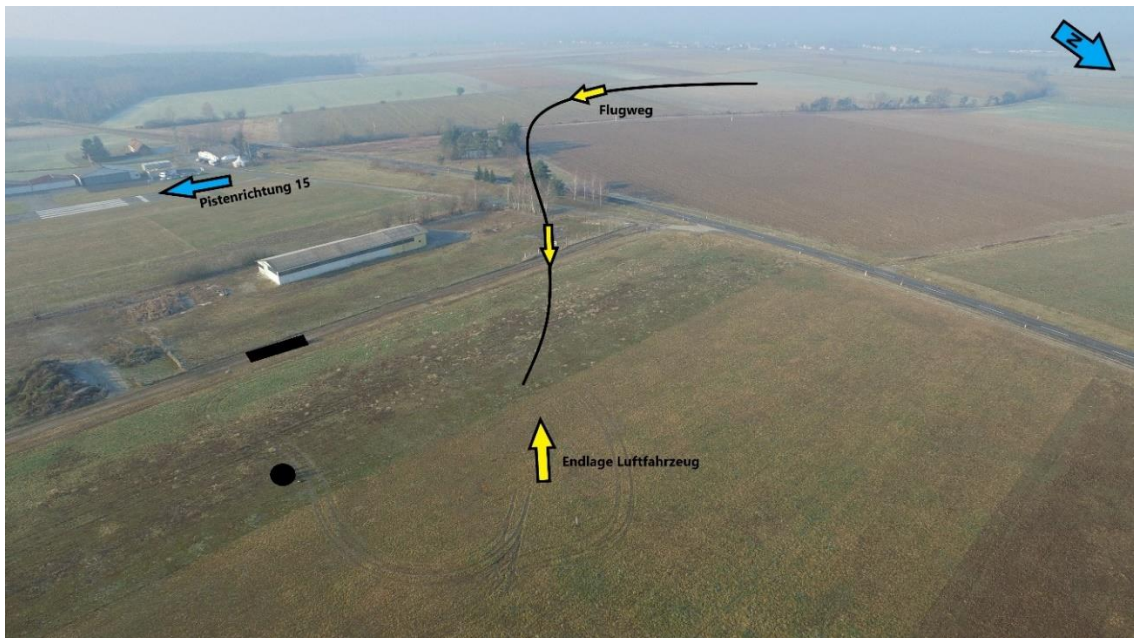
Abbildung 3 Flugwegdarstellung mit Unfallstelle

Die Unfallstelle befand sich ca. 285 m nord-nord-östlich der Pistenschwelle 15 des Flugplatzes Punitz Güssing LOGG auf ca. 290 m ü.d.M. auf einer Agrarfläche. Die Erstaufschlagstelle (Untergrundberührung des Hecksporns) befand sich ca. 15 m süd-süd-östlich der Endlage des Luftfahrzeuges. Die Oberfläche der Unfallstelle war teilweise mit einer Grasnarbe bzw. Jungpflanzen bewachsen und unbefestigt.
