KOLLISION DES ZUGES 53336 MIT GLEISBAUFAHRZEUG

am 5. Juli 2009

**Österreichische Bundesbahnen
Strecke 30202 zwischen
Innsbruck Hbf und Bf Brennero/Brenner
im Unterbergtunnel**

**Vorfallanzeige mit
Sicherheitsempfehlungen**

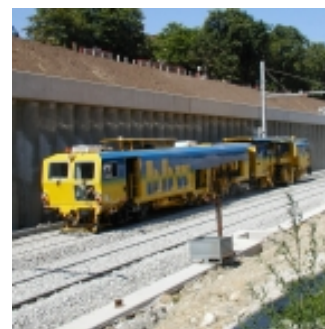
Abbildung 4 UNIMAT 09-32/4S Dynamik - Quelle BBW

Fünf Pickel einschließlich Halterung beschädigt. Keine Bewertung des Schadens durch den Fahrzeughalter.
