KOLLISION Z 43601 MIT ENTROLLTEM TRIEBFAHRZEUG

am 21. Oktober 2011

**Österreichische Bundesbahnen
km 6,300
Bf Wien Zvbf**

Untersuchungsbericht

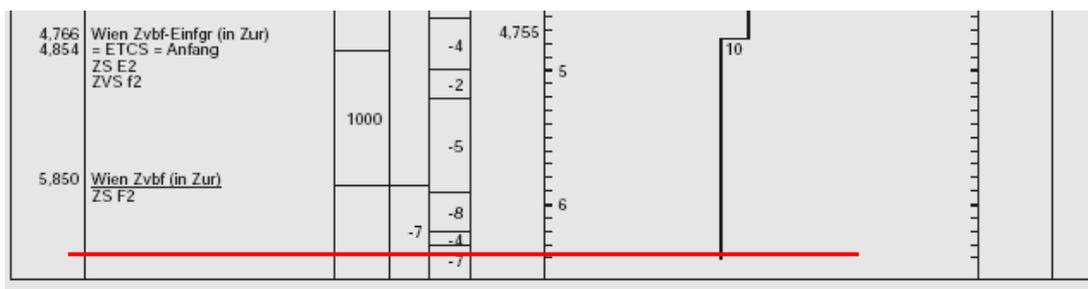
Abbildung 3 Auszug VzG (Quelle: ÖBB-Infrastruktur AG)

Gemäß VzG des IM ist die örtlich zulässige Geschwindigkeit im betroffenen Bereich mit v_{max} 100 km/h festgelegt.

Aufgrund des Fahrweges des Z 43601 wurde eine Geschwindigkeit von v_{max} 40 km/h signalisiert.
