Untersuchungsbericht

Entgleisung von Z 54490 in Kirchberg in Tirol am 18. Juni 2019

GZ: BMK-2024-0.306.720

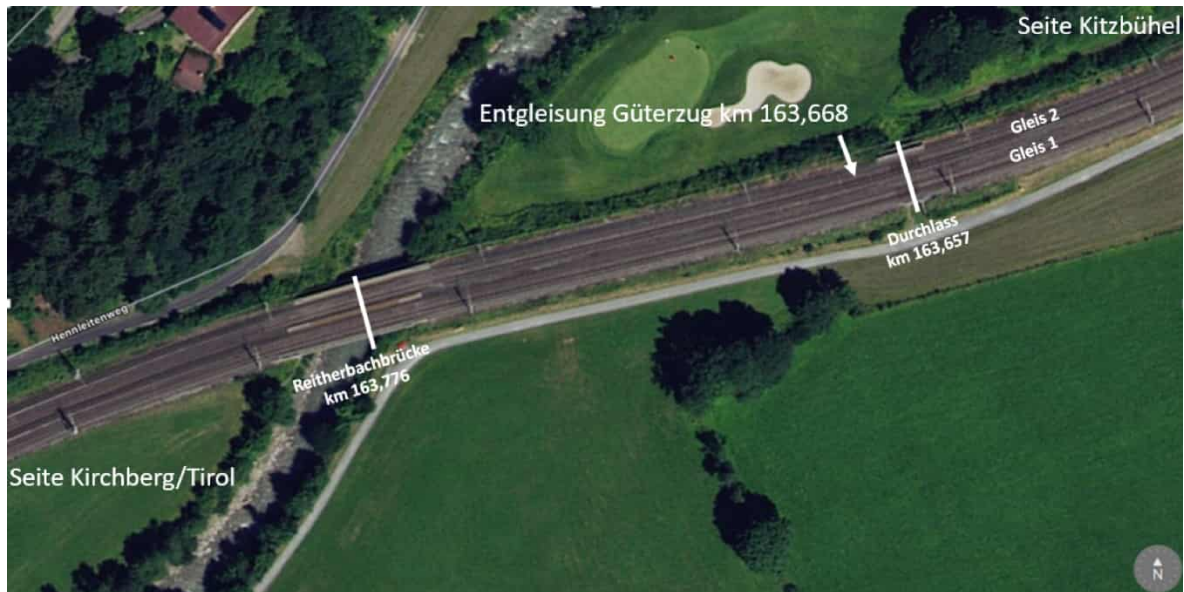
Abbildung 4 Überblick Ereignisort mit Durchlass und Brücke

Abbildung 4 zeigt den Entgleisungsort in km 163,668, unmittelbar neben dem betonierten Durchlass.

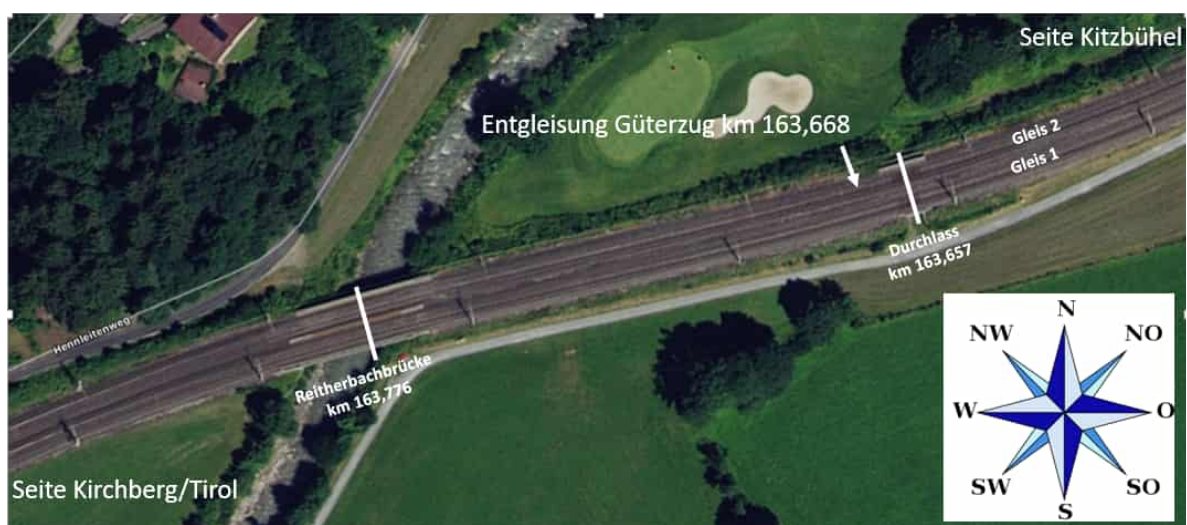
Abbildung 6 Exposition des Entgleisungsortes

Abbildung 6 zeigt, dass die Lage des Gleises in km 163,668 (Entgleisungsstelle) annähernd von Ost nach West verläuft.

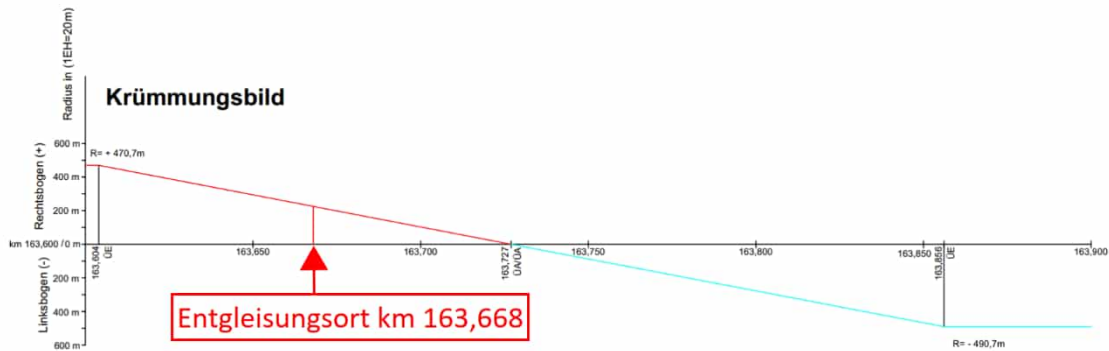
Abbildung 16 Krümmungsbild

Das Krümmungsbild in Abb. 16 veranschaulicht die Bogenverhältnisse im Entgleisungsbereich.

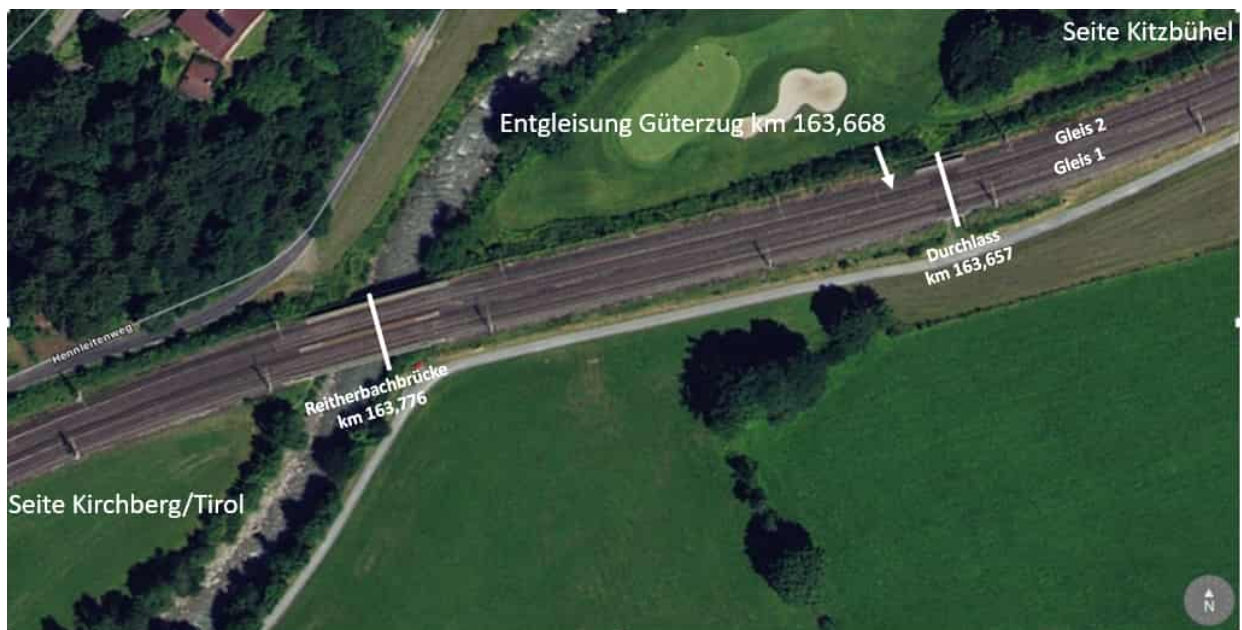
Abbildung 18 Übersicht der Entgleisungsstelle mit Durchlass und Brücke

Abbildung 18 zeigt die Strecke mit der Entgleisungsstelle ca. 8 m nach dem betonierten Durchlass und ca. 96 m vor der Reitherbachbrücke.

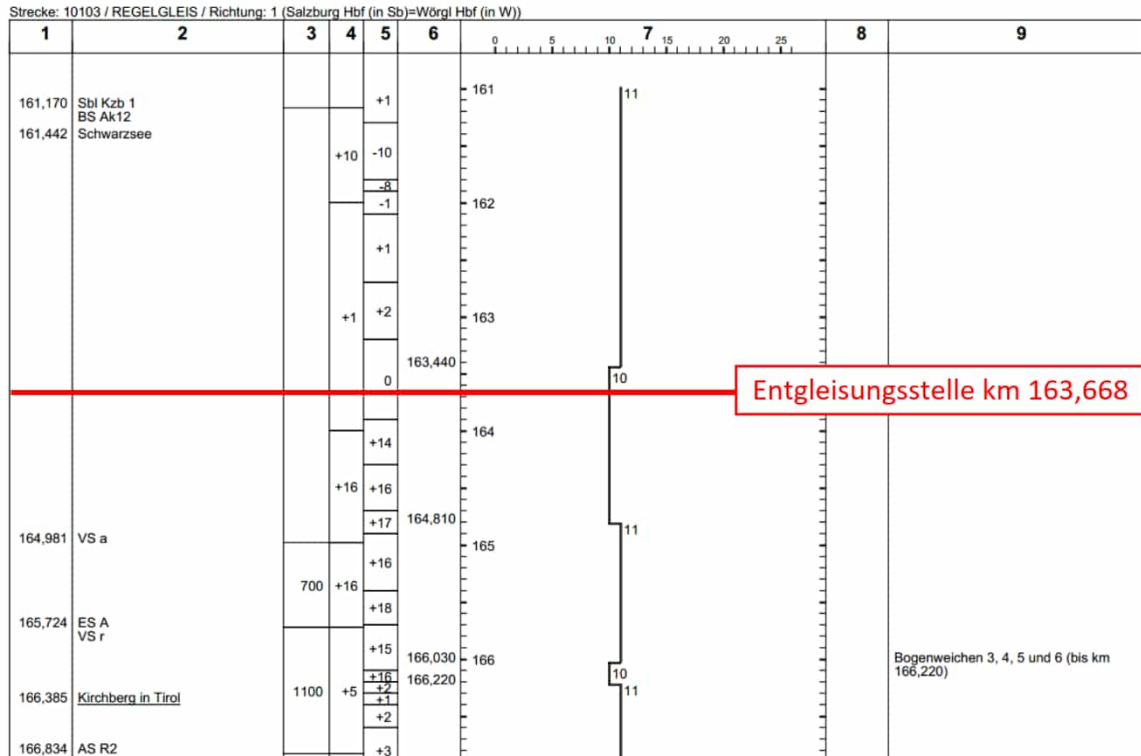
Abbildung 19 VzG Strecke 10103

Von Hbf Salzburg kommend beträgt die zulässige Geschwindigkeit bis km 163,440 110 km/h, danach 100 km/h. Im Entgleisungsbereich waren 100 km/h erlaubt. Von Z 54490 wurde die Geschwindigkeit eingehalten.^[32]

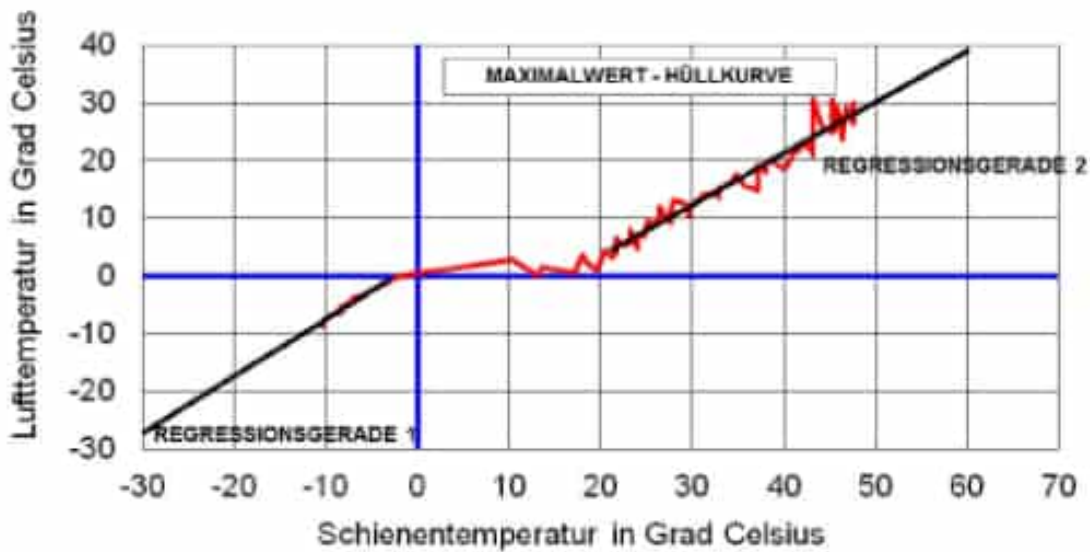
Abbildung 31 RW 07.06.05 Diagramm Luft-/Schienentemperatur

Es ist erkennbar, dass bereits bei geringen positiven Lufttemperaturen die Schienentemperatur weit über der Lufttemperatur liegen kann, jedoch selbst bei Frostgraden die Schienentemperatur kaum niedriger als die Umgebungstemperatur ist. [...]“

Zur Zeit des Schwellentausches zwischen 7:00 Uhr und 11:30 Uhr am 15. Juni 2019 lag die maximale Lufttemperatur laut Bautagesbericht bei +30°C, laut ZAMG-Wetterdaten um 9:40 Uhr bei +30,5°C bei sonnigen Wetter. Laut Prager-Formel errechnet sich daraus eine Schienentemperatur von +49,5°C. Diese Berechnung stimmt auch mit der grafischen Darstellung des RW 07.06.05 (Abb. 1 RW bzw. 31) überein.
