Bundesanstalt für Verkehr Unfalluntersuchung Fachbereich Seilbahnen

Untersuchungsbericht

Geschäftszahl:	BMVIT- 805.010/II/BAV/UUB/SB/2006
Vorfall:	Schwere Verletzung eines Mitarbeiters der Fa. Fügen Bergbahn GesmbH & Co KG, Spieljochbahn
Ort des Vorfalles:	4er Einseil-Umlaufbahn, Spieljochbahn, II. Teilstrecke
Datum des Vorfalles:	8. Juni 2006

Schwere Verletzung eines Mitarbeiters der Fa. Fügen Bergbahn GesmbH & Co KG, Spieljochbahn

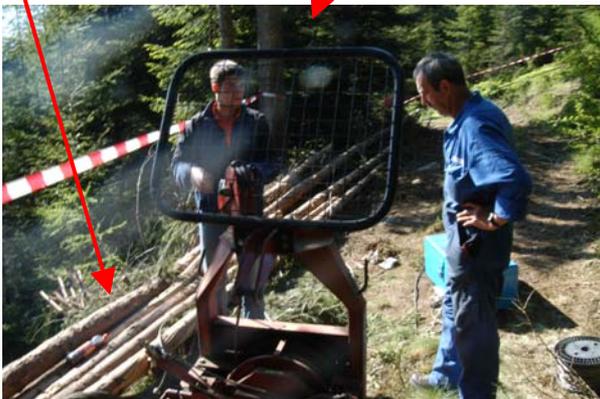
Stütze 21 mit Umlenkrolle (nicht sichtbar, da hinter den Bäumen)

Am Wegrand gelagerte Baumstämme

Zuführender Waldweg

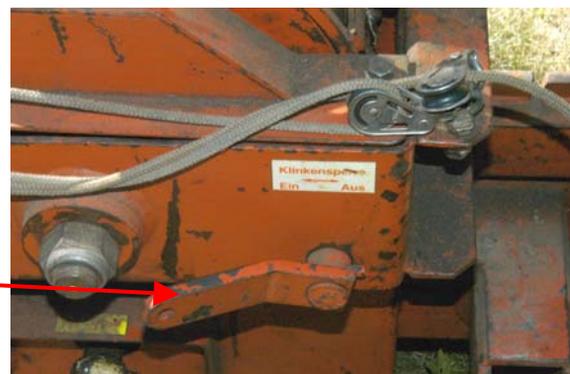
Blick von oben auf das Klinkenrad

Klinkensperre

Die Abdeckung des Klinkrades wurde entfernt und das Klinkrad besichtigt. Vor der Demontage der Abdeckung wurden die Befestigungsschrauben visuell untersucht und festgestellt, dass keine Spuren einer Manipulation seit dem Unfalltag zu sehen waren. Es war die offensichtliche Vorschädigung mehrerer Zähne des Klinkrades und der Klinke zu erkennen.

Bei einer regelmäßigen Kontrolle, anlässlich einer Wartung, hätte man diese Vorschädigungen ohne Hilfsmittel erkennen müssen.

Die stark korrodierten Vorschädigungen sind älteren Datums. Eine genauere Zeitangabe bedarf weiterer Untersuchungen und der genauen Kenntnis der Lagerung und des Einsatzes der gegenständlichen Forstwinde.
