KOLLISION ZUG 54054 MIT VERSCHUBFAHRT

am 5. November 2010

**Österreichische Bundesbahnen
Bf Villach Westbahnhof**

**Summarischer Bericht
ohne Sicherheitsempfehlung**

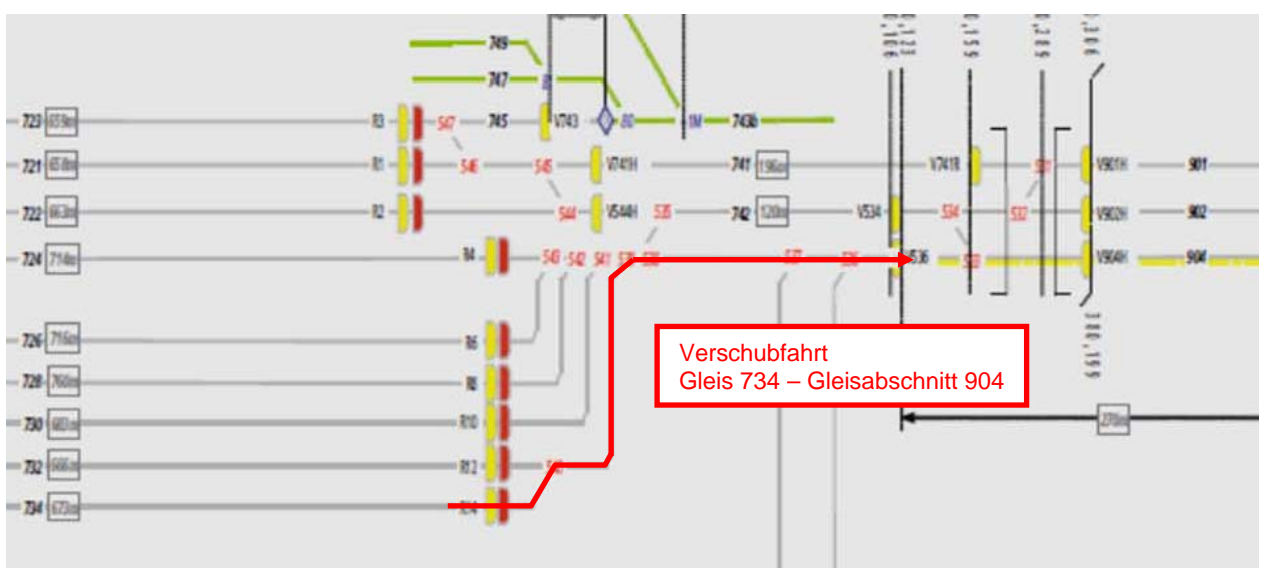
Abbildung 5 Lageskizze / Verschubfahrt Gleis 734 – Gleisabschnitt 904 (Quelle: ÖBB-Infrastruktur AG)

Durch die Kollision wurden beide Tzf leicht beschädigt, der 5. und der 6. Wagen überpufferten und entgleisten. Ein Mitarbeiter wurde schwer verletzt, zwei Mitarbeiter wurden leicht verletzt.
